П А С П О Р Т

I. НАИМЕНОВАНИЕ ПАМЯТНИКА ДОМ ЖИЛОЙII. ТИПОЛОГИЧЕСКАЯ
ПРИНАДЛЕЖНОСТЬ

Карельская АССРг.Сортавала, ул.40 лет ВЛКСМ, 2/5 пер.Базарный

г.Сортавала
 Карельская АССР
 ул.40 лет ВЛКСМ, 2/5 перБазарный
 дом жилой
 (вторая половина XIXвека)

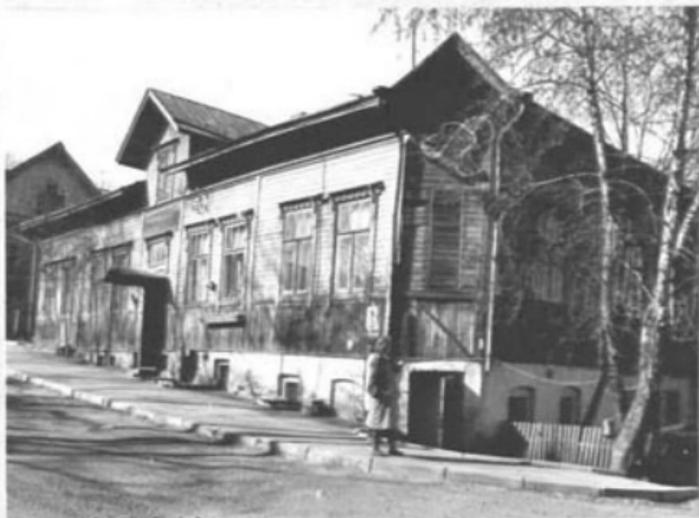
Фото или схематический план

Дом занимает угловое положение в планировочной структуре улиц, выходящим главным фасадом на красную линию ул. 40 лет ВЛКСМ, а боковым — на красную линию пер. Азарного. Дом одноэтажный, Г-образный в плане, поставлен на высоком цоколе, завершен мезонином крытым на два ската, к торцу и со двора пристроены объемы сеней. Главный фасад симметричен с парадным входом и мезонином на оси симметрии. Горизонтальные тяги членят фасадную плоскость по высоте на три яруса. Планировка помещений анфиладная с орнаментацией окон парадных комнат на улицу. В декоративном оформлении здания наибольшее внимание уделено решению оконных наличников. Дом рублен из бруса " в лап и обшит профилированным тесом, уложен вертикально и горизонтально. Габариты основного объема — 11.0 x 24.0 м. Образец жилого дома города второй половины XIX в., представляющий распространенный тип постройки.
