П А С П О Р Т

НАИМЕНОВАНИЕ ПАМЯТНИКА Церковь Рождества Богородицы

Середина 19 векаIV. АДРЕС (местонахождение) ПАМЯТНИКА Архивгельская обл., Койтовский район, с. Кремляно /Кремлянский с/с/.

УЧЕТНАЯ КАРТОЧКА

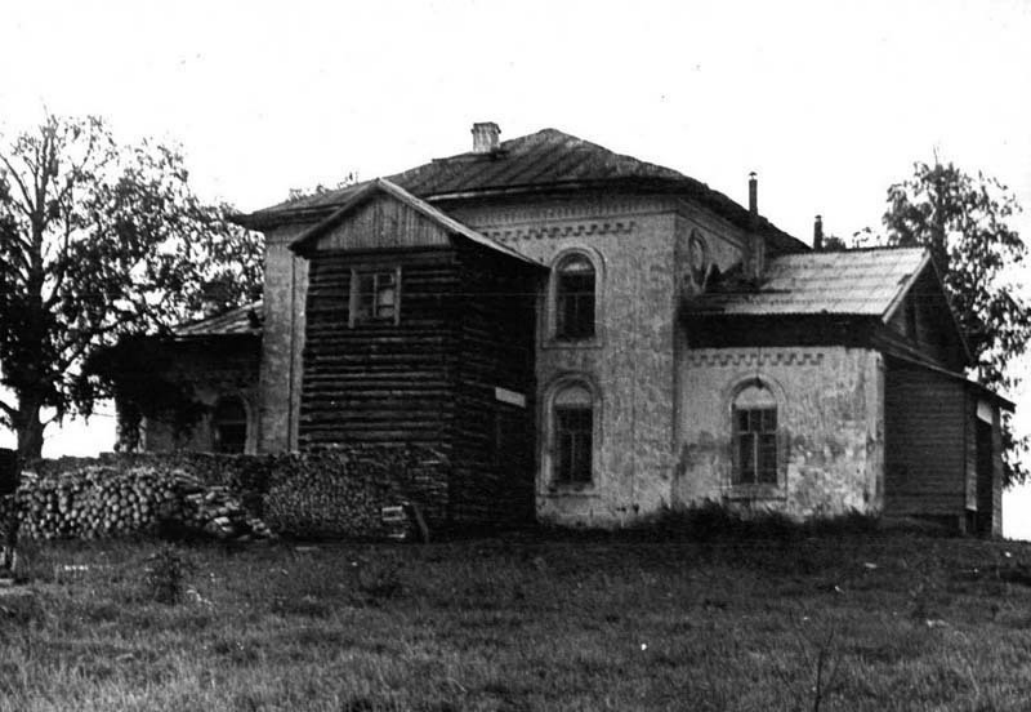
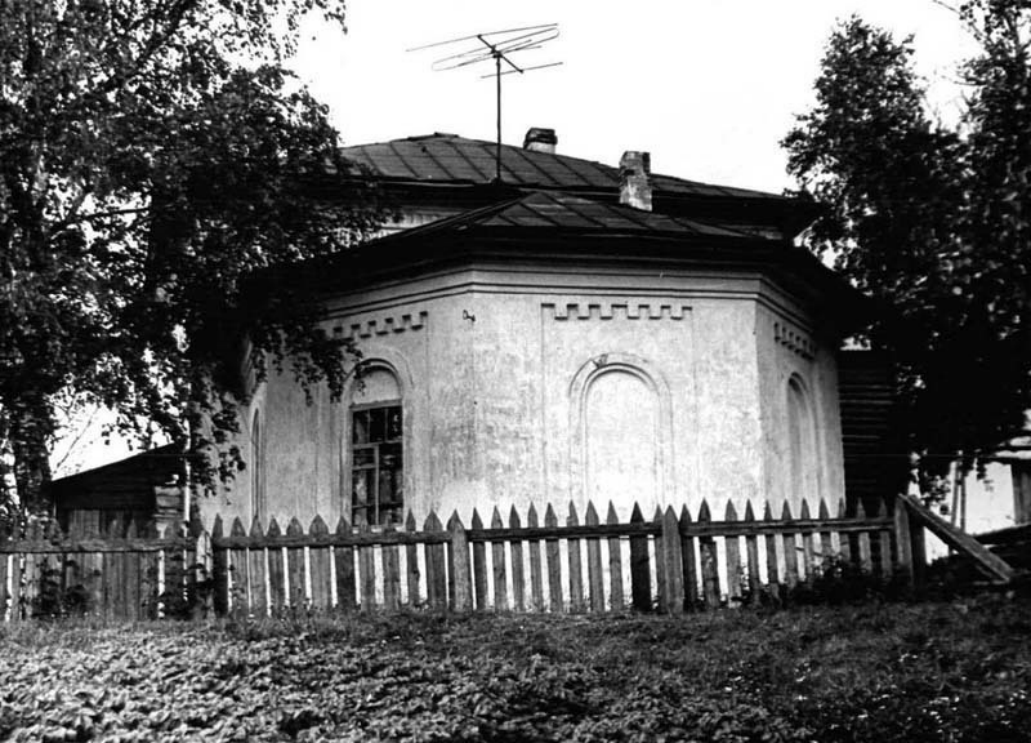
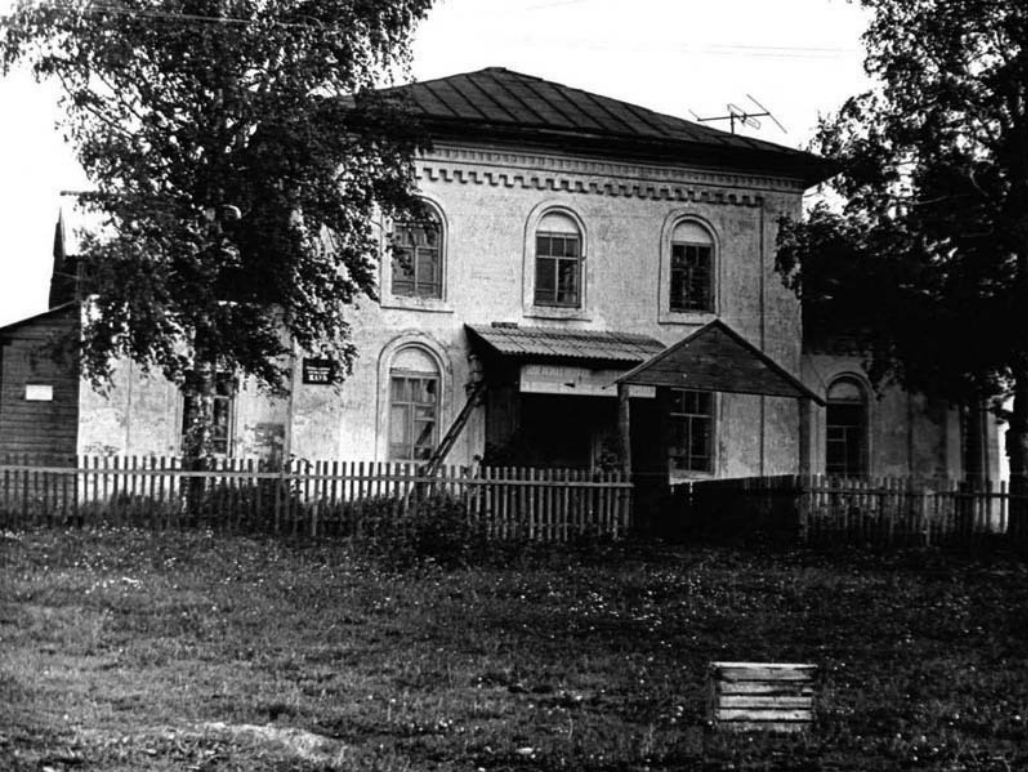
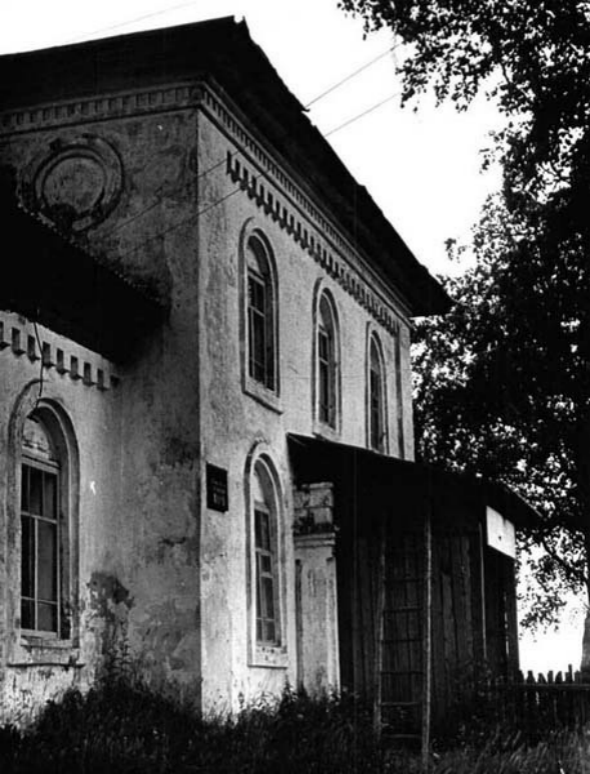
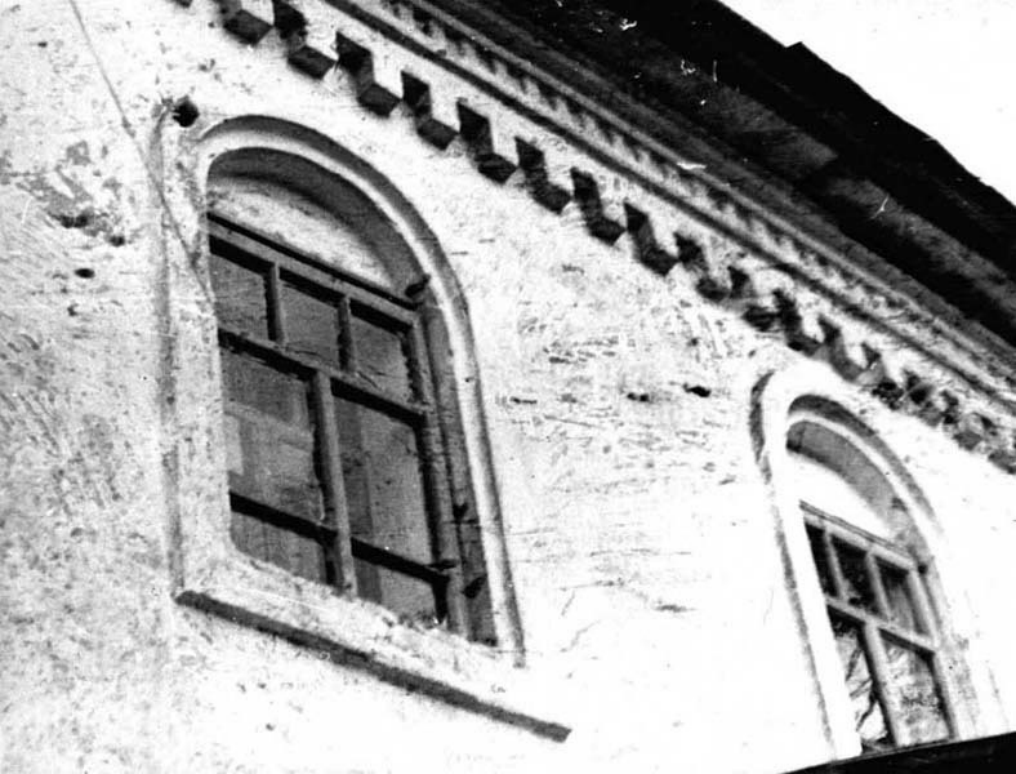
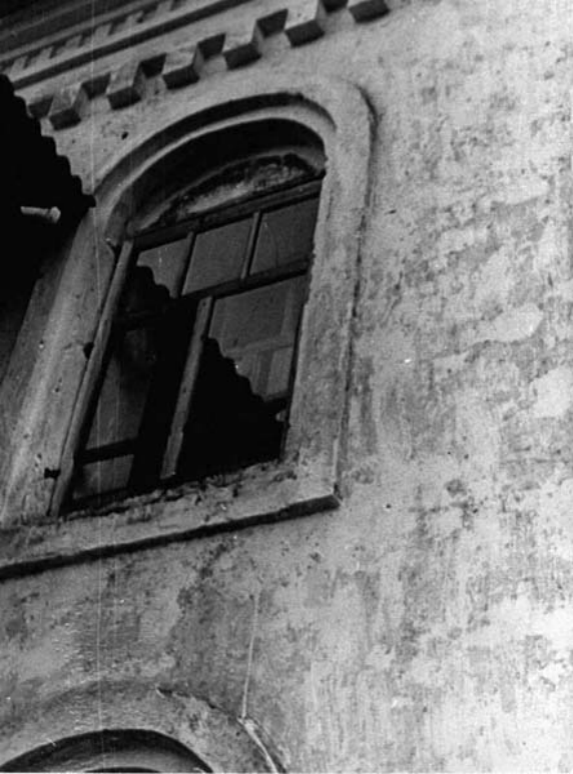
Композиция церкви проста: к квадратному в плане собственно храму с востока примыкает пятигранная апсида, с запада — небольшая прямоугольная трапезная. Основное помещение четверик имеет два яруса окон и покрыт на четыре ската. Апсида покрыта по гребням, трапезная — на два ската. Колокольня не сохранилась.

В настоящее время двухсветное пространство храма перекрыто, образуя два этажа, своды не сохранились. С юга храм имеет доподлинный вход. Апсида перекрыта цилиндрическим сводом с конхой. Трапезное помещение имеет плоский потолок. Внутренний интерьер и убранство церкви не сохранились.

Церковь из кирпича, оштукатурена и побелена. Фасады украшают: плоские доски по углам объемов, обрамление окон с арочным навершием и карнизы с зубчатым низом /в виде прямоугольных нишек/.

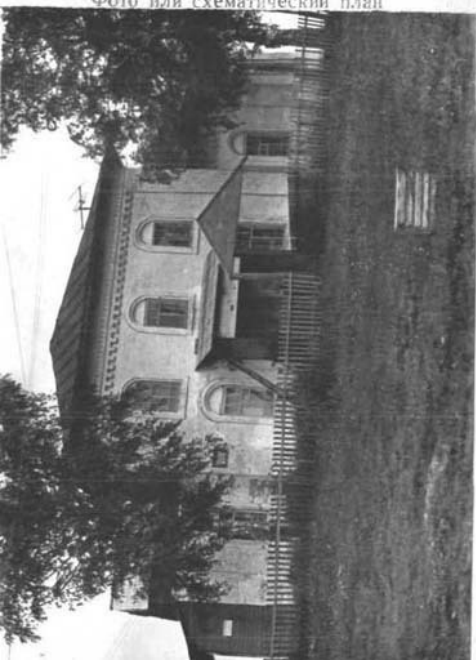
Фото или схематический план

Композиция церкви проста: к квадратному в плане собственно храму с востока примыкает пятигранная апсида, с запада — небольшая прямоугольная трапезная. Основное помещение четверик имеет два яруса окон и покрыт на четыре ската. Апсида крыта по граням, трапезная — на два ската. Колокольня не сохранилась. Двухсветное пространство храма перекрыто, образуя два этажа, своды не сохранились. Апсида перекрыта цилиндрическим сводом сконхой. Трапезное помещение имеет плоский потолок. Церковь из кирпича, оштукатурена и побелена.
