П А С П О Р Т

Усадьба священника Малова. Дом жилой.

ул. Бензарова, 24

Бурятская ССР, г. Улан-Удэ,

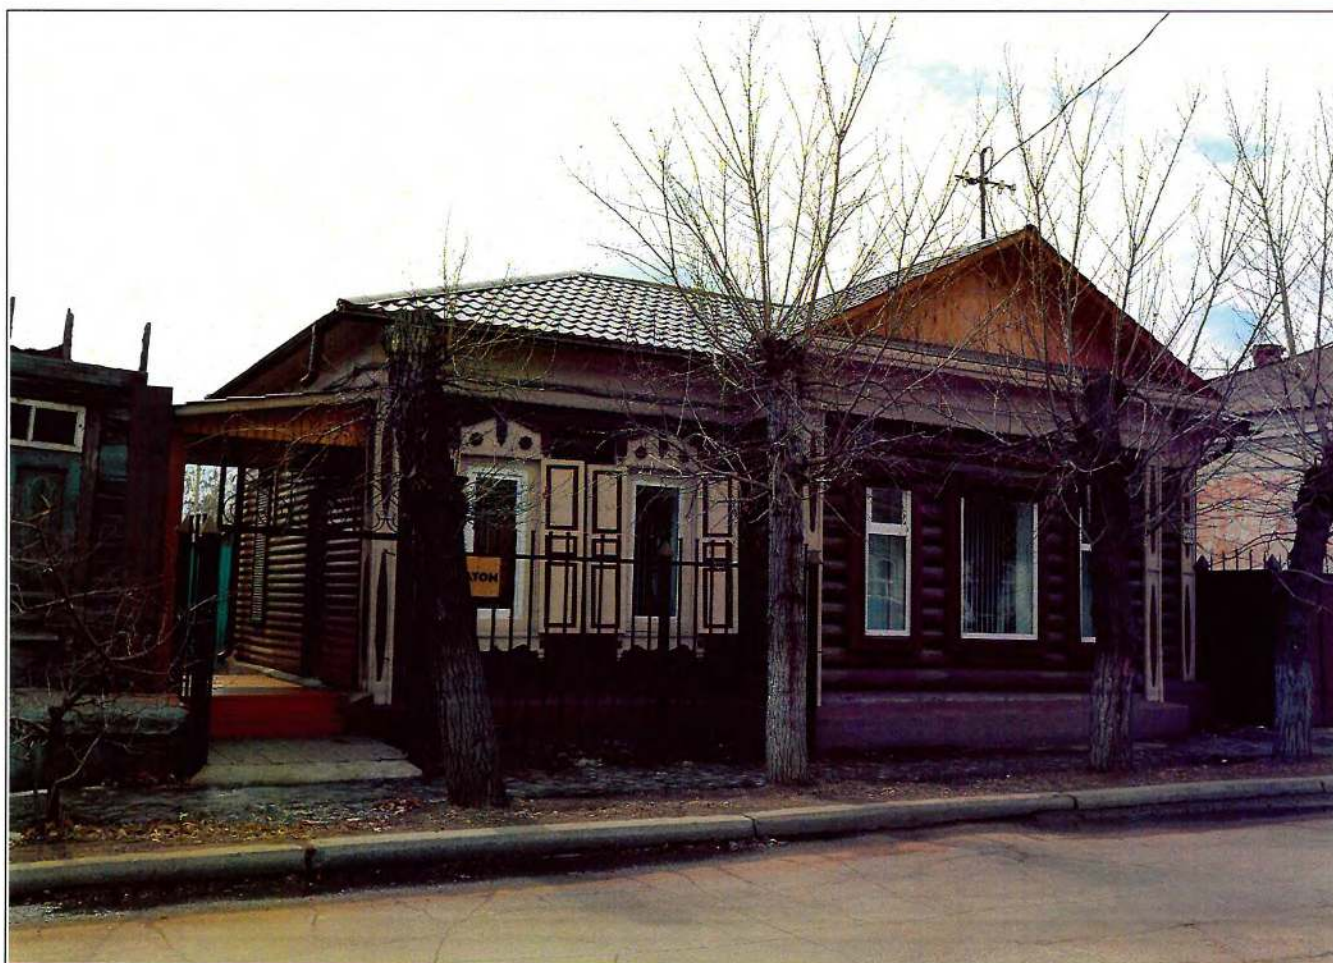
Фотографическое изображение объекта культурного наследия, за исключением отдельных объектов археологического наследия, фотографическое изображение которых вносится на основании решения соответствующего органа охраны объектов культурного наследия.

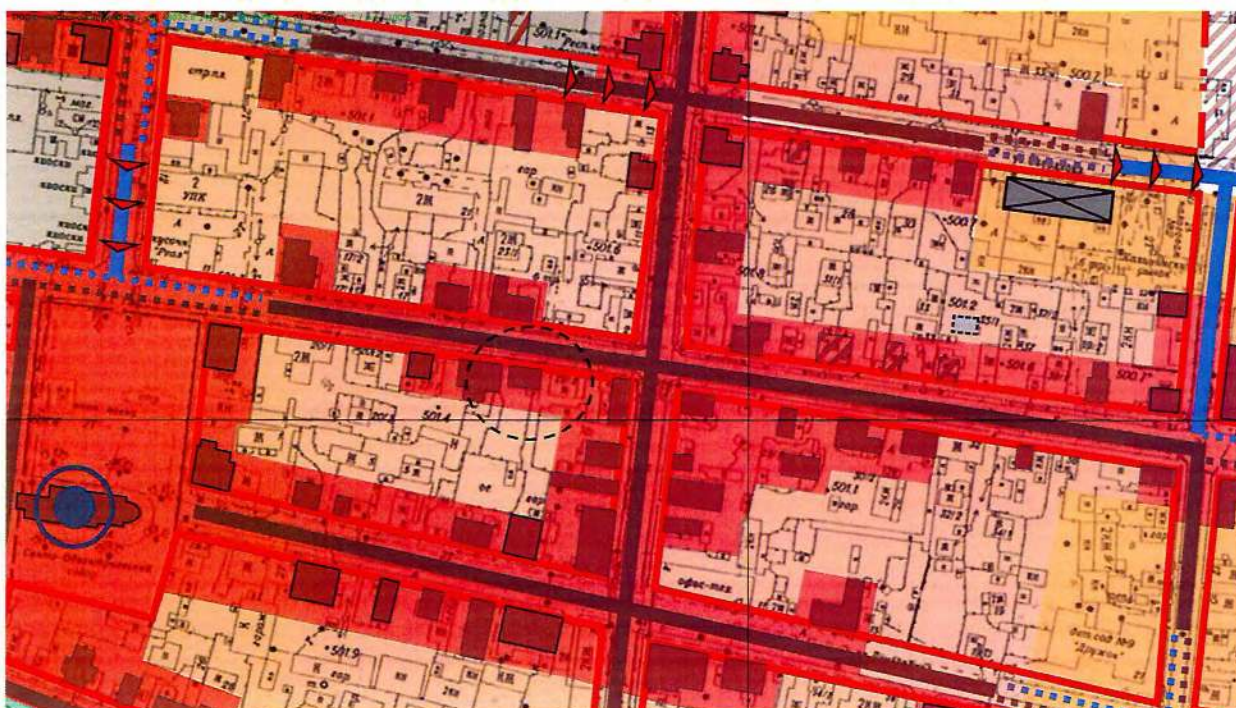
**Схема границ зон охраны
объектов культурного наследия г. Улан-Удэ. Фрагмент**

Наименование объекта культурного наследия: «Усадьба священника Малога: - дом жилой»
(на схеме данный объект культурного наследия (ансамбль) выделен пунктирным кругом)
Адрес: Республика Бурятия, г. Улан-Удэ, ул. Банзарова, 24
