ПАСПОРТ

I. НАИМЕНОВАНИЕ ПАМЯТНИКА Спасо-Преображенский монастырь. Игуменское кладбище. Надгробие Игумена Павлина

Карельская АССР .г.Сортавала .о.Валаам.
Спасо-Преображенский монастырь.
Игуменское кладбище.
Надгробие Игумена Павлина.

УЧЕТНАЯ КАРТОЧКА Спасо-Преображенский монаст.

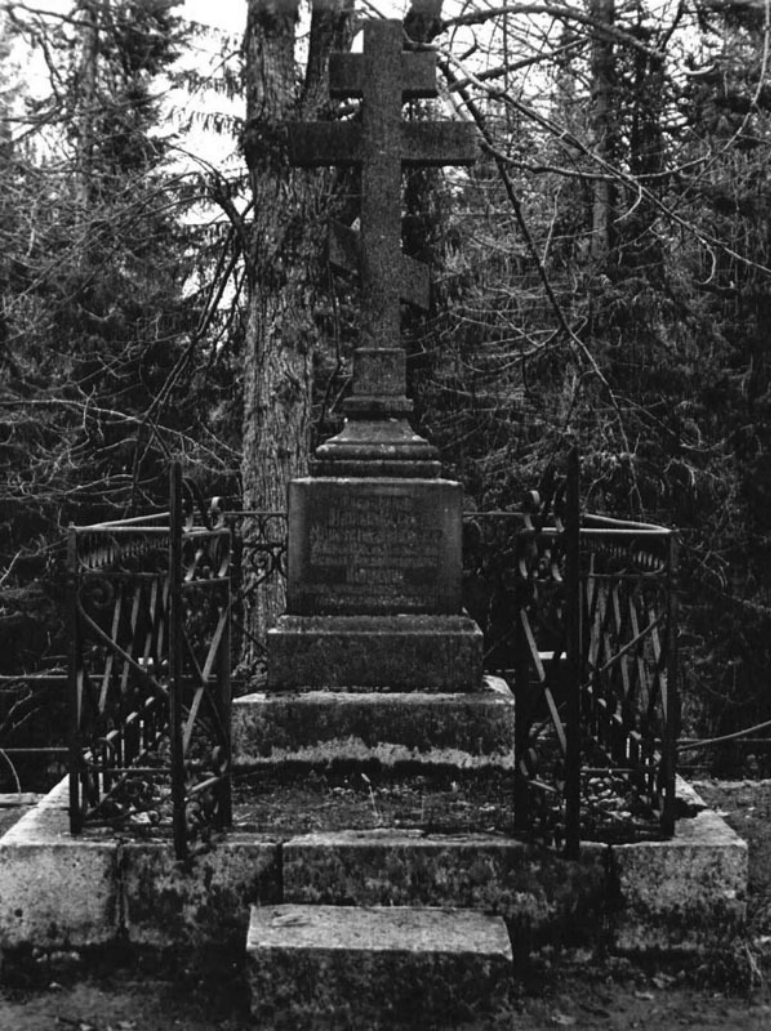
Захоронение Игумена Павлина находится к северу от алтаря кладбищенской церкви Преподобных Отцов.

Надгробие в виде ровной земляной площадки обнесенной чугунной кованной оградой. В центре площадки — памятник в виде ортодоксального восьмиконечного креста, установленного на трехступенчатый сужающийся кверху постамент и цоколе. Цоколь имеет форму правильного параллелепипеда, две нижние ступени постамента — параллелепеды со стесанными гранями. Верхняя ступень имеет слегка сужающееся кверху грани.

На верхней ступени постамента с западной стороны высечена надпись: "Раб божий настоятель Павлин. с 10 мая 1918 г. по 27 марта 1933 г. на покое. Схи-архимандрит Павел. Блаженно почил о Господе 5 ноября 1935 г. на 70-м году от рождения".

Все элементы надгробия выполнены из серого гранита из монастырских ломок в Северном Приладожье. Цоколь и постамент — чистотесанные, крест — полированный. Чугунная ограда — изделие монастырских мастерски

Размеры: Цоколь 2,8 x 3,0 м.

общая высота 2,9 м.

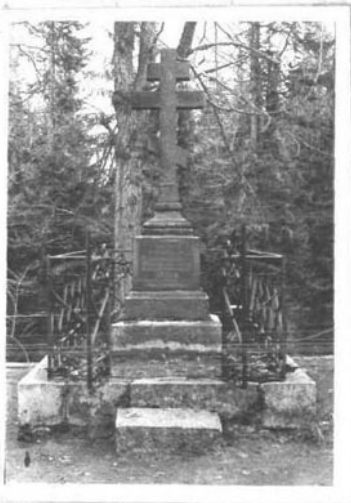
Фото или схематический план

Захоронение игумена Павлина находится к северу от алтаря кладбищенской церкви.

Автор памятника неизвестен. Изготовлен и установлен силами Валаамской монастырской братии. Надгробие в виде ровной земляной площадки, обнесенной чугунной кованой оградой. В центре — памятник в виде ортодоксального восьмиконечного креста, установленного на трехступенчатый постамент и цоколь. Цоколь в виде правильного параллелепипеда, две нижних ступени постамента — параллелепипеды со стесанными верхними гранями. Верхняя ступень — с сужающимися кверху профилированными гранями. На верхней ступени постамента с западной стороны выбита памятная надпись.

Все элементы постамента выполнены из серого гранита из монастырских ломов северного Приладожья. Цоколь и две нижние ступени постамента чистотесанные, крест полированный.

размеры: цоколь — 2,8 x 3,8 метра,
общая высота — 2,5 метра.

Чугунная решетка — изделие монаст. мастеровских.
