# ПАМЯТНИКИ ИСТОРИИ И КУЛЬТУРЫ СССР

## ПАСПОРТ

I. НАИМЕНОВАНИЕ ПАМЯТНИКА церковь Николая Чудотворца

Вкладыш I  
Церковь Николая Чудотворца.  
Карельская АССР  
Медвежьегорский р-н  
Ламбасручейский с/с  
д. Вегорукса  
(сер. XVIII в., 1889 г.)

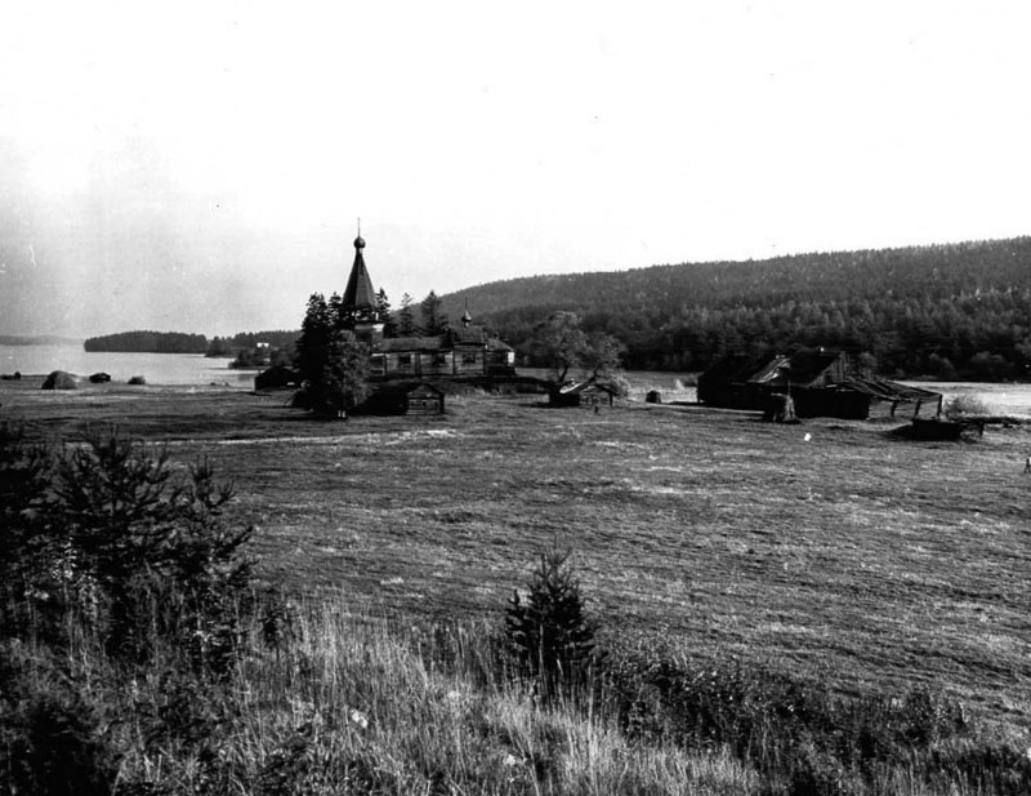
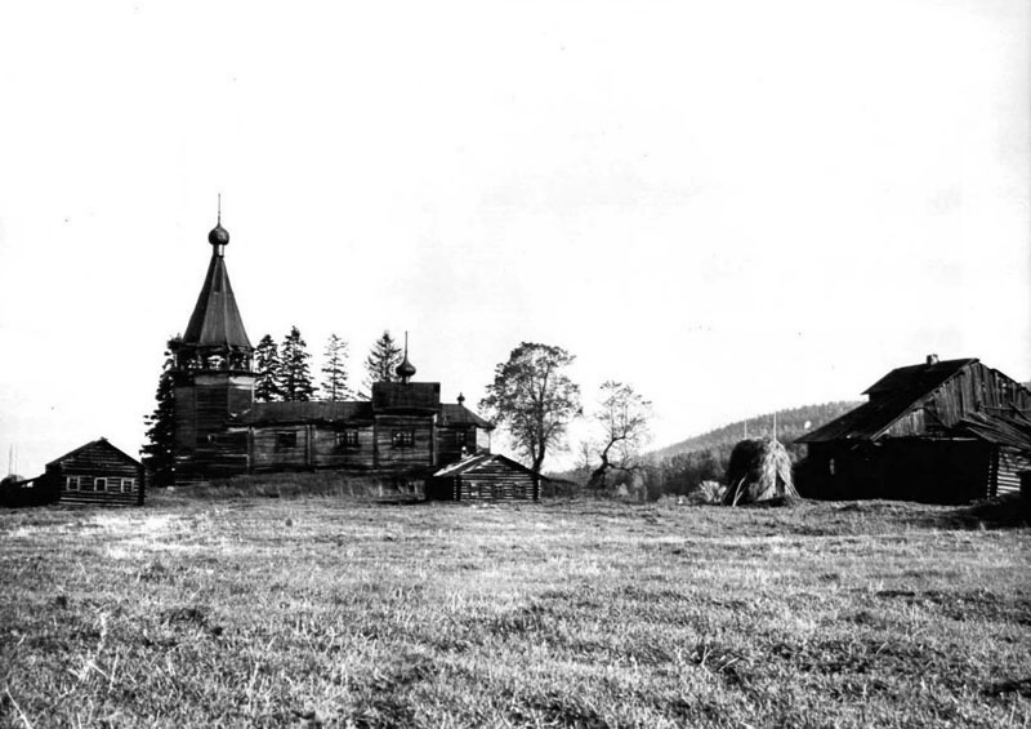
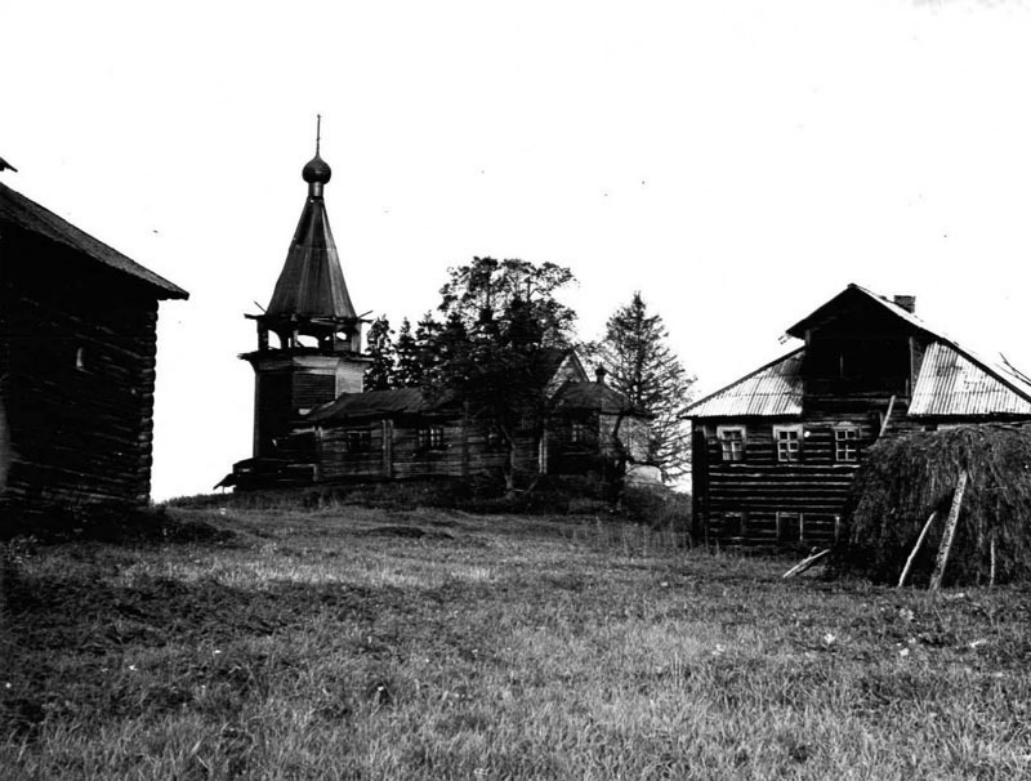
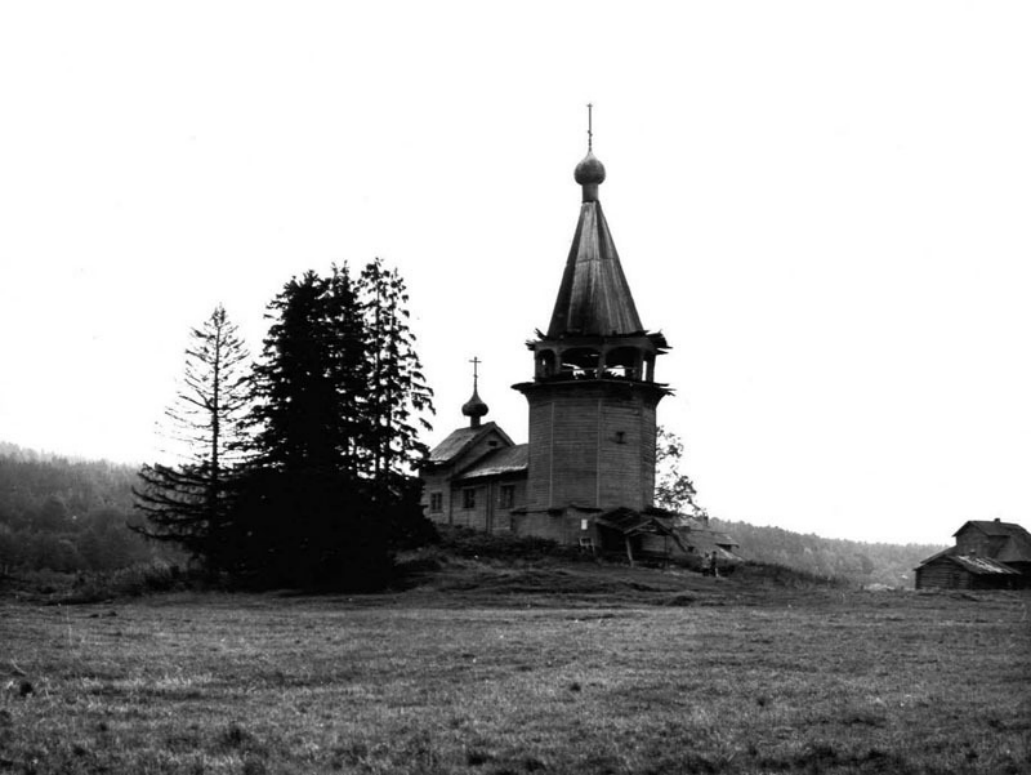
п. VII а) Полы во всех помещениях из пластин по балкам. Перед алтарной преградой пол приподнят, образуя солеу. У южной и северной стен храма установлены клиросы с ограждением из штакетника. В трапезной у северной стены сохранилась печь-голландка, облицованная белым кафелем; вторая печь в трапезной и печь алтаря - в металлических футлярах. Материал стен - сосновые бревна, обшитые снаружи тесом; покрытие шатра дощатое, остальные кровли, включая главы, железные. Фундаменты бутовые ленточные без раствора. Размеры в плане - 7,6x35,1 м

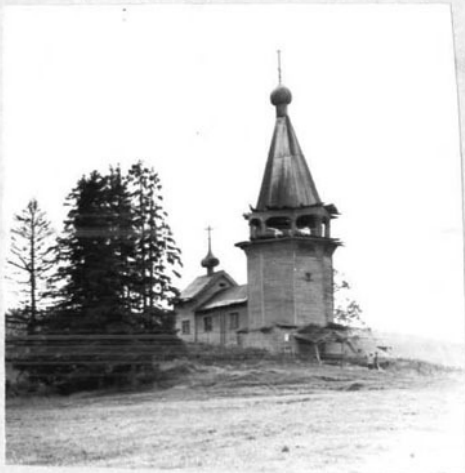
Фото или схематический план

Расположена в центре куста деревьев Еж-  
иний Двор, Рампалье, Вегорукса. Состоит из  
сблокированных колокольни и церкви. Отно-  
сится к типу двухосных, разновысоких, раз-  
ношироких построек. Горизонтальная ось фе-  
мируется объемами алтаря, храмового четве-  
верика, трапезной, сеней; вертикальная шат-  
ровой колокольни. Крыша над алтарем — пя-  
тискатная; над колокольней — стропильный  
шатер; остальные на два ската. Колокольня  
— восьмерик на четверике; восьмерик с пова-  
лами; все остальные срубы без повалов.  
Крыльцо с основанием в виде сруба и наве-  
сом на столбах.

Плоскости стен расчленены подъястрами; окна  
крупные одинарные и двойные. Планировка  
анфиладная; потолки плоские, разновысокие.  
Иконостас резной; перед алтарной прегра-  
дой — солея; у стен клиросы.

Декор фасадов: резной пояс колокольни,  
красный тес, причелины крыльца.

Стены бревенчатые, рубленые в обло; обшивка  
из профилированной доски; кровли тесовые и  
железные. Размеры в плане 7,6х35,1 м.
