ПАСПОРТ

I. НАИМЕНОВАНИЕ ПАМЯТНИКА Мечеть

к изопорту на мечеть в с.Аксеново Дзержинского р-на МАССР
к разделу У1. б)

УЧЕТНАЯ КАРТОЧКА

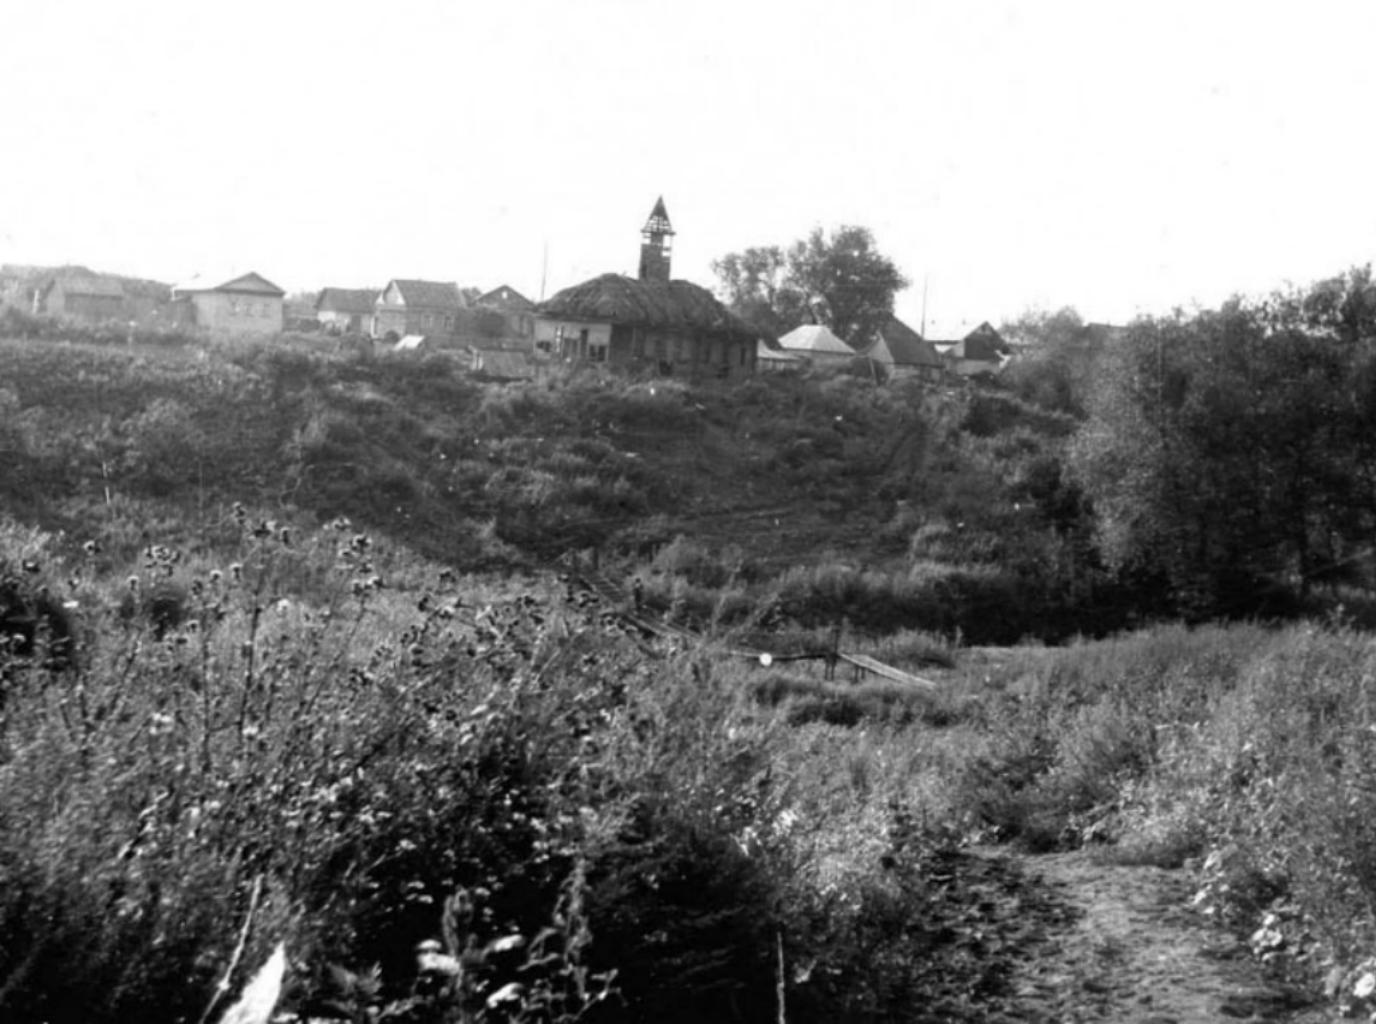
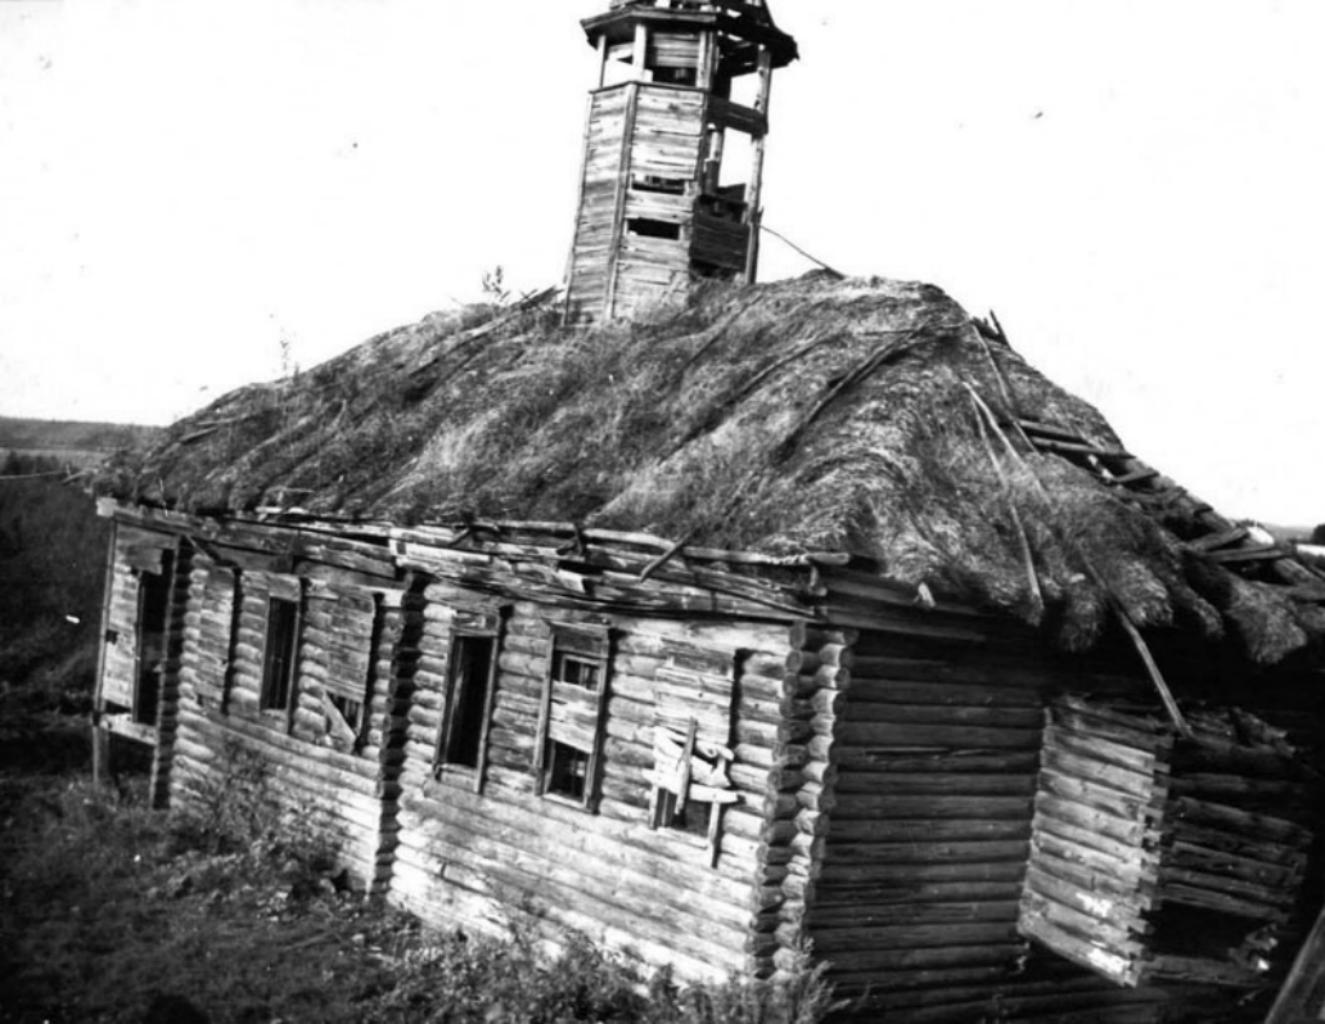
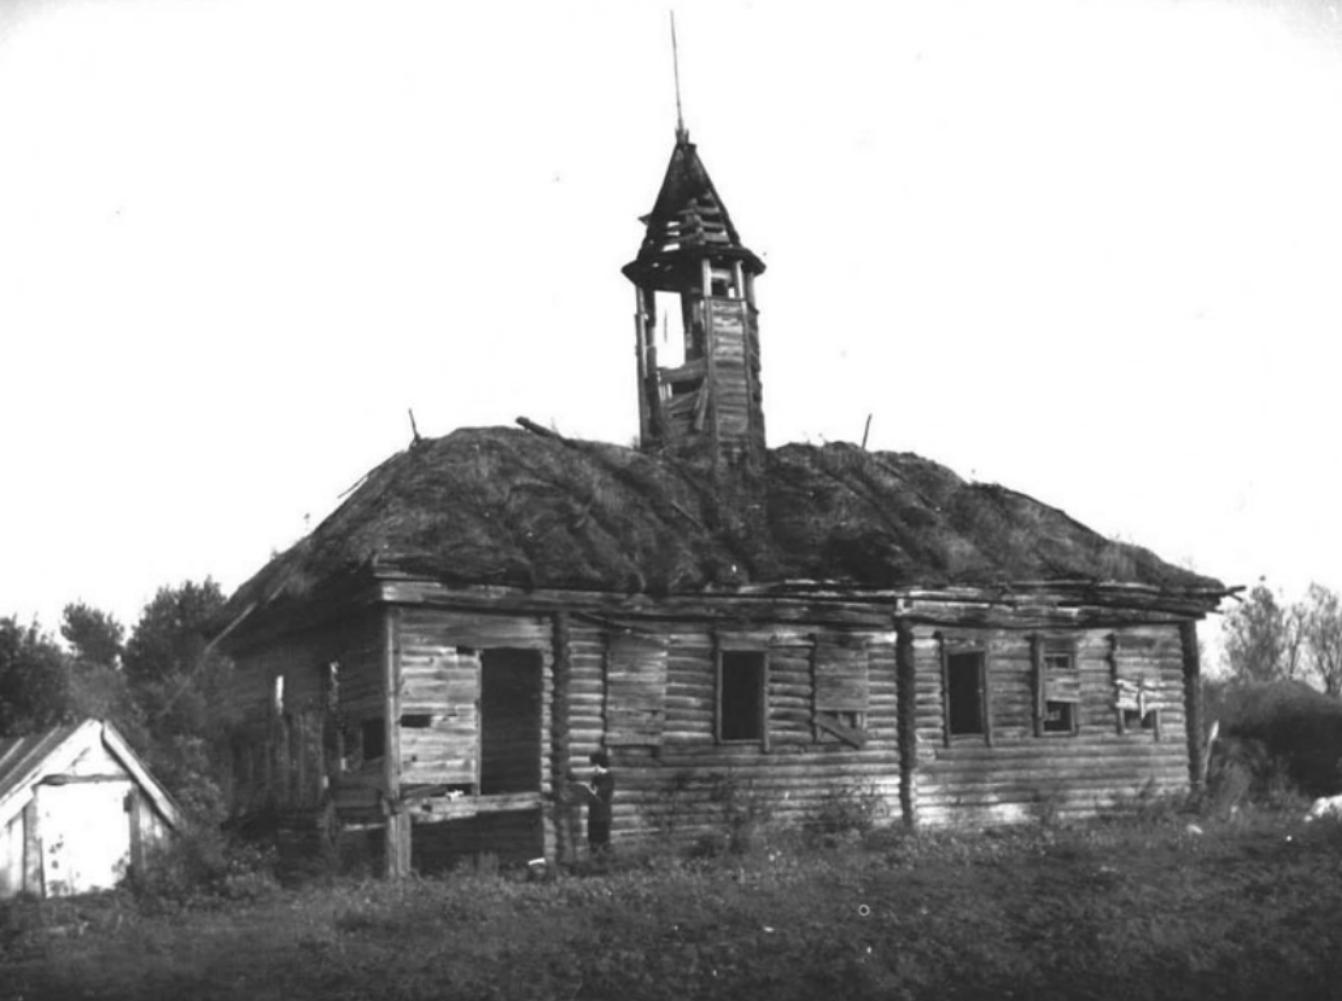
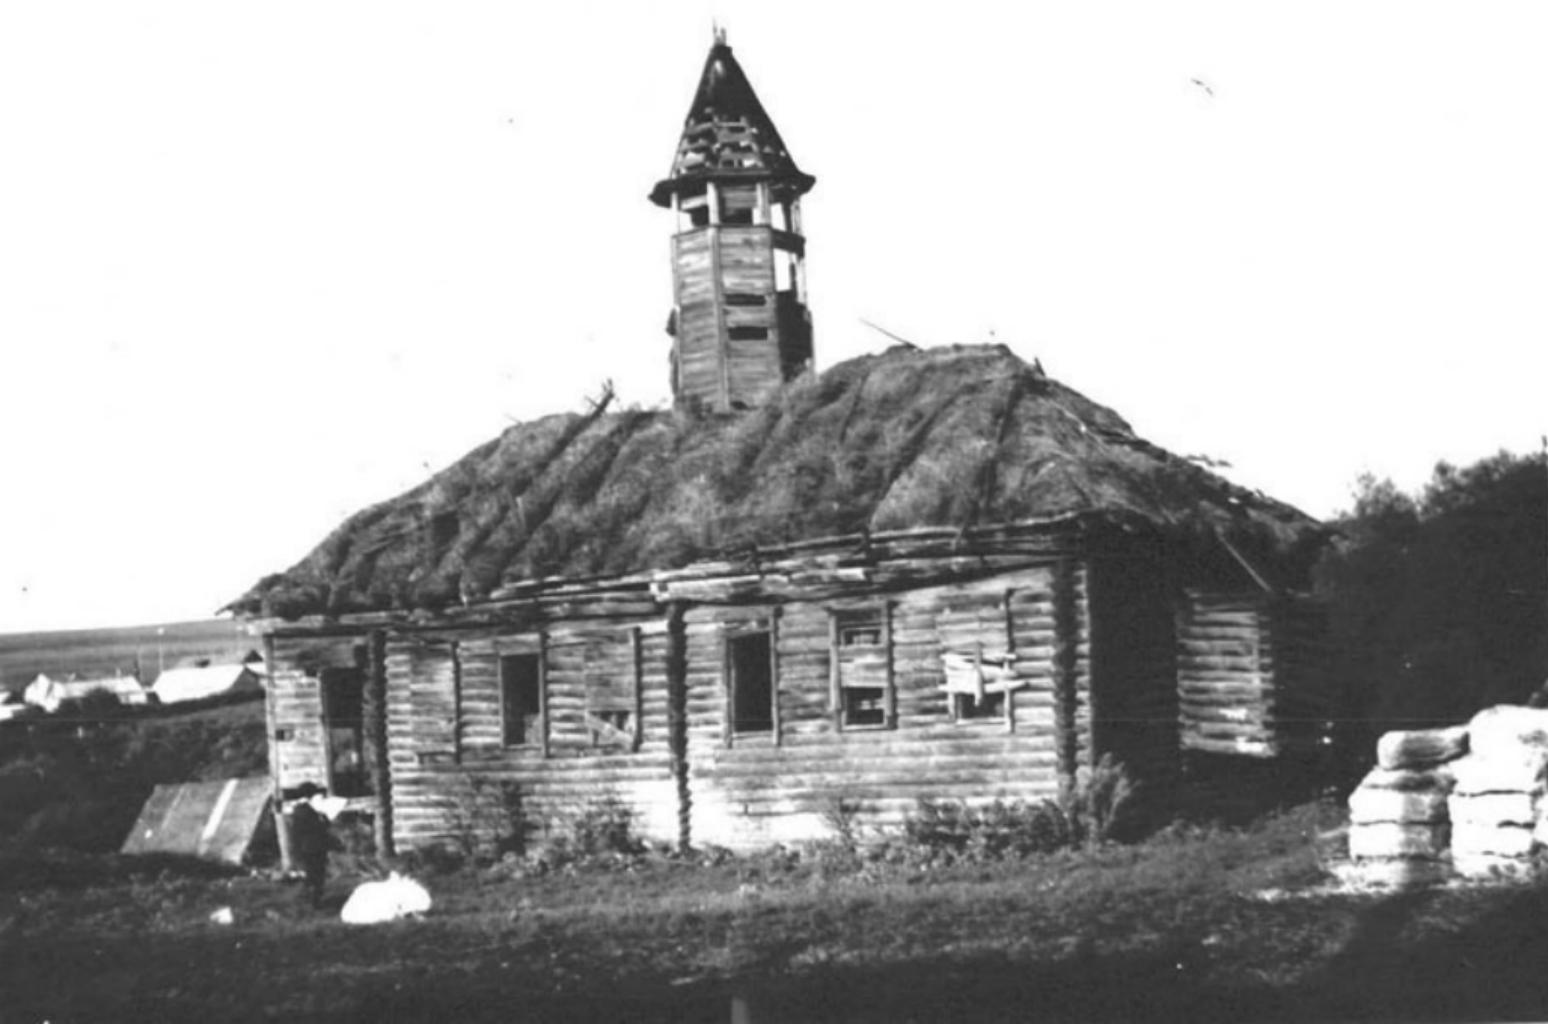
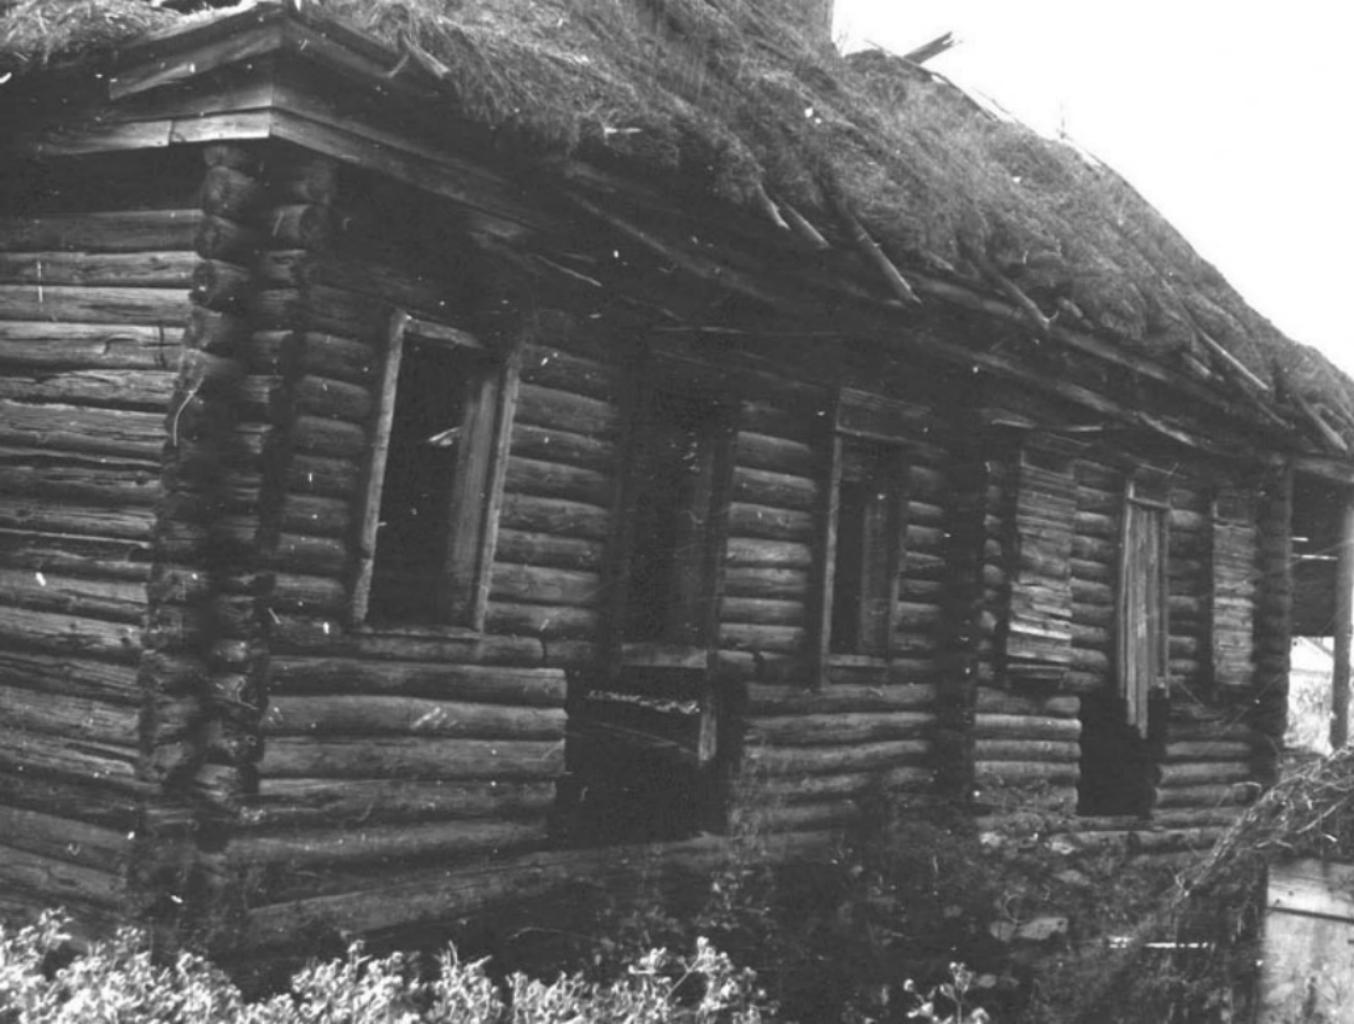
Утрачен шиль, завершавший башню мечети, наполовину сорвано металлическое покрытие шатра башни, сильно обветшали стены восьмерика башни. Четырехскатная металлическая кровля мечети заменена соломенной. Приняли в полную ветхость входная деревянная часть мечети и михраб.

Мечеть расположена на высоком иго-западном берегу речки, разделяющей с. Аксеново на две части. Своим иго-западным продольным фасадом мечеть ориентирована в сторону улицы. Наиболее запоминающийся вид на мечеть открывается с противоположного низкого берега реки. Схема композиции мечети: двухкамерный сруб на невысоком подклете, вытянутый по оси северо-запад-иго-восток, к которому с северо-запада примыкает киркасная входная часть, а с иго-востока — михраб. Обе клети сруба и входное помещение крыты единой четырехскатной стропильной (в прошлом металлической, а в наст. вр. соломенной) кровлей. Над первой клетью, ближе к середине сруба, возвышается восьмерик башни (киркасный), крытый восьмигранным шатром. Шильь не сохранился.

Здание деревянное. Основной объем срублен "в обло", из бревен \varnothing 17-19 см, михраб срублен "в лапу" из бревен \varnothing 14-15 см.

Утрачены потолки в обеих клетях сруба, (остались лишь
балки горизонтальные поперечные). Настил пола в первой клети
отсутствует. Оконные и дверные заполнения не сохранились.

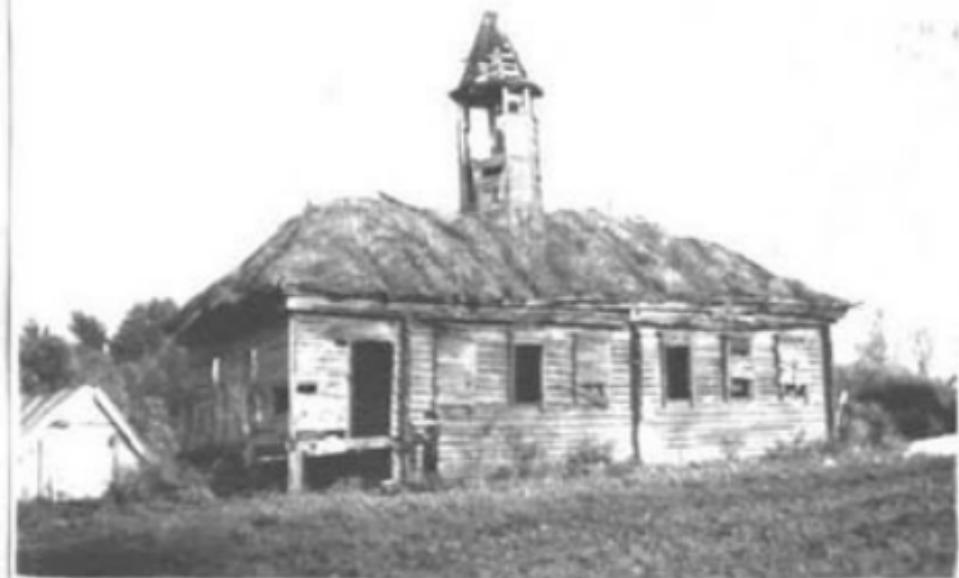
Фото или схематический план

Деревянная мечеть была построена в 1906 г. на средства мусульманской общины. Схема композиции: двухкамерный сруб, на невысоком подклете вытянутый по оси северо-запад - юго-восток, к кот. с северо-запада примыкает каркасная входная часть, а с юго-востока - михраб. Над первой клетью, ближе к середине сруба, возвышается восьмерик башни (каркасный), крытый восьмигранным шатром. Шпиль не сохранился.

Фасадный декор почти полностью утрачен. Декоративные элементы интерьера утрачены полностью.
