## П А С П О Р Т

I. НАИМЕНОВАНИЕ ПАМЯТНИКА Гостиний двор. Вязный и боковой склеп.

1792 - 1796 годы.

IV. АДРЕС (местонахождение) ПАМЯТНИКА Архангельская обл. г. Архангельск.

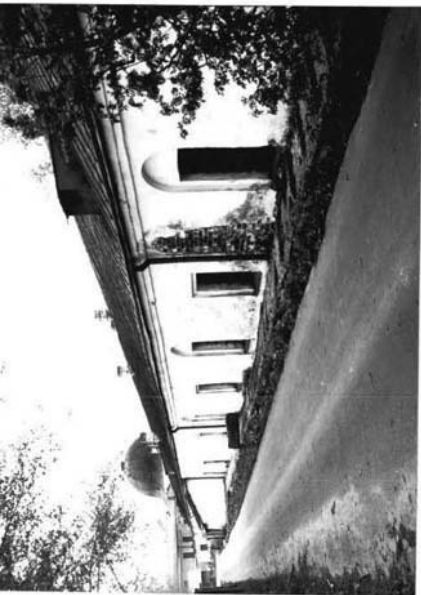
Фото или схематический план

Одноэтажное кирпичное здание примыкает к Гостиному двору, проходит по северной границе комплекса. Прямоугольный в плане объём завершён двускатной кровлей. Фасады декорированы крайне скупо. Внутри вдоль всего корпуса проходит коридор, открывающийся проёмами в боковые помещения. перекрытия — сводчатые с распорками.
