**П А С П О Р Т**

I. НАИМЕНОВАНИЕ ПАМЯТНИКА Усадьба Куусово. Голландский домик.

1749-1755 гг.

IV. АДРЕС (местонахождение) ПАМЯТНИКА г. Москва, ул. Юности, 2

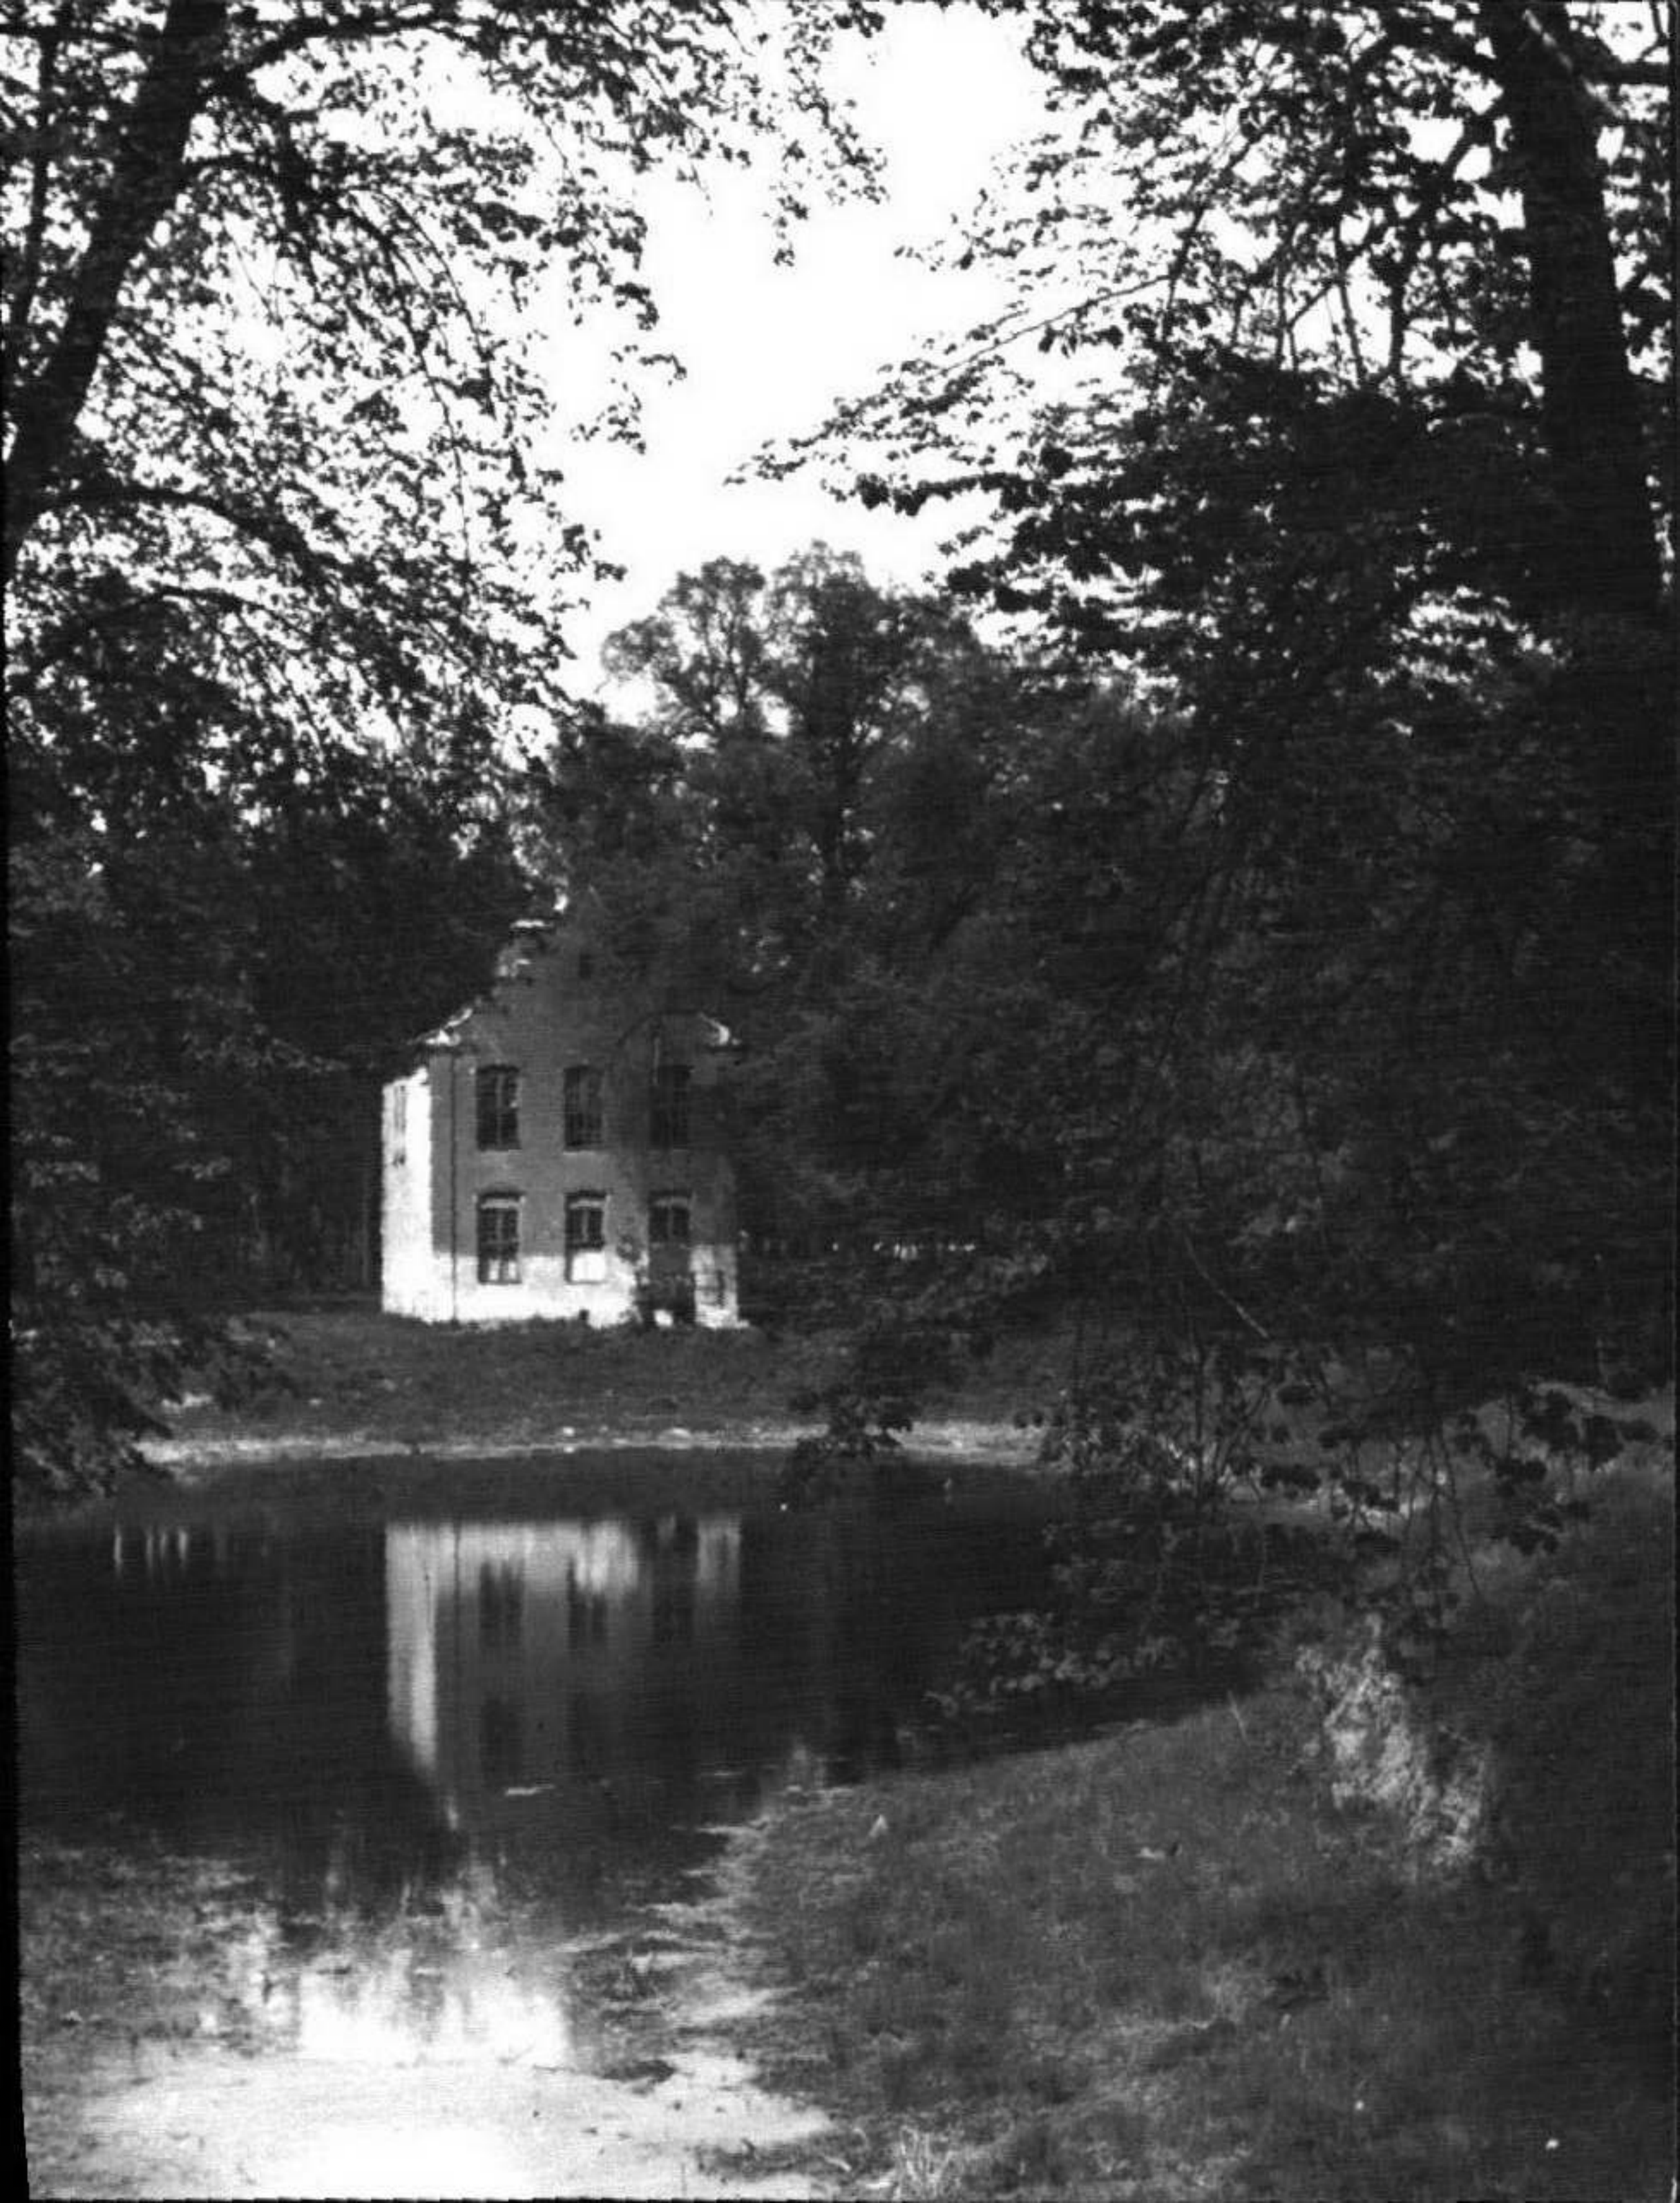
г. Москва Перовский р-н  
ул. Юности, 2  
Усадьба Кусково  
Голландский домик 1749-1755 гг.  
План 1 этажа

на II этаж и маленькая буфетная комната.

Внутренняя планировка проста и "функциональна". С восточной стороны I этажа проходит узкий сивозной коридор-сени со входами с обокх торцов. В сени выходит последовательно /с севера на юг/: большая, прямоугольная в плане кухня, лестница в подвал, лестница

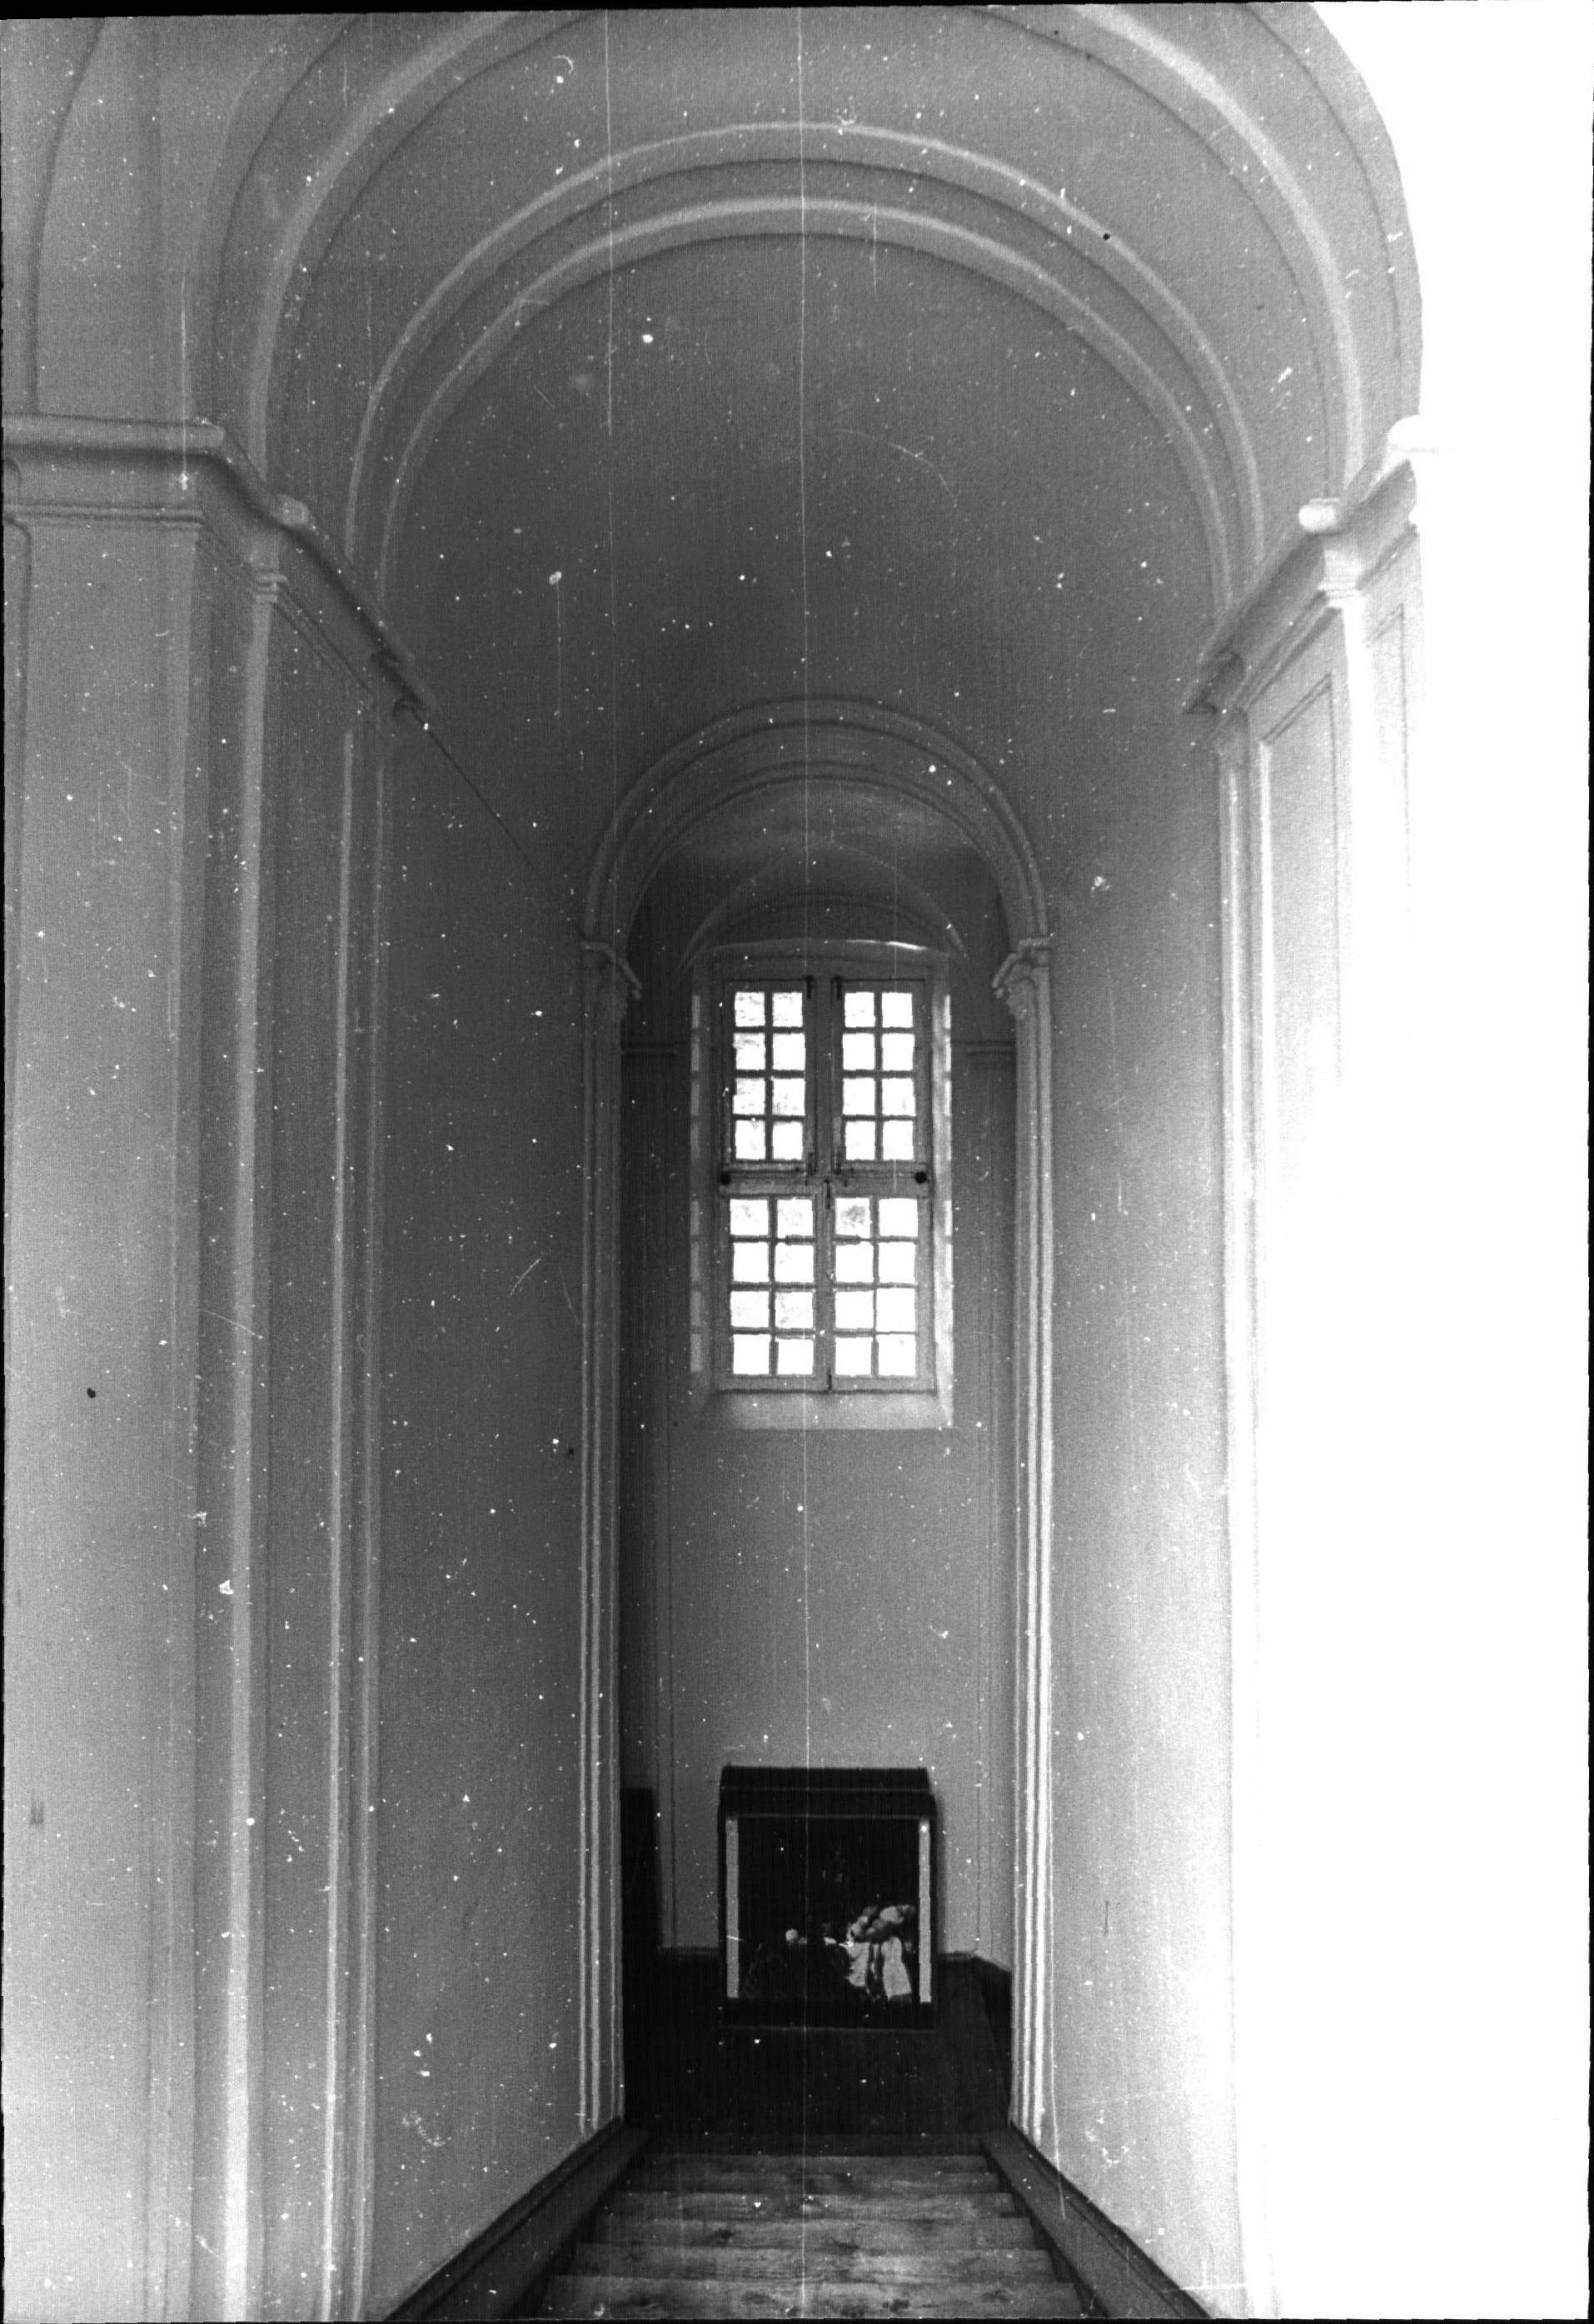
г. МОСКВА, ПЕРОВСКИЙ Р-Н.  
УЛ. ЮНОСТИ, 2.  
УСАДЬБА КУСКОВО  
ГОЛЛАНДСКИЙ ДОМИК, 1749-1755 г.г.  
ПЛАН 2 ЭТАЖА

Лестница в два марша, перекрытая крестовыми сводами на арках, ведет на второй этаж. Северную половину этажа занимает большой, квадратный в плане зал, а южную - сени с выходом на балкон, лестница с темным чуланом при ней и небольшая "дессертная" комната над буфетной. Все помещения здания, кроме лестницы, имеют деревянные перекрытия с открытыми часто уложенными балконами. Немисские потолки оштукатурены. Полы - новые, дощатые. Пропорции и декор стен создают уютный, камерный характер интерьера. Стены кухни и буфетной сплошь покрыты изразцовыми плитками с кобальтовым рисунком на белом фоне. На них изображены сельские "голландские" пейзажи и жанровые сценки.

В западной стене кухни вложена ниша, а в нише южной стены устроен большой очаг, обрамленный выступом "наличника", сходящего в низу на нет. Над ним в зале расположен камин облицованный искусственным мрамором. Стены зала покрыты сплошным изразцовым ковром, густо насыщенным орнаментальным растительным узором, в котором преобладают зеленый и белый цвета.
