ПАСПОРТ

Церковь Покровская

Чордовская АССР, Ельнинковский р-н

с. Кабаново

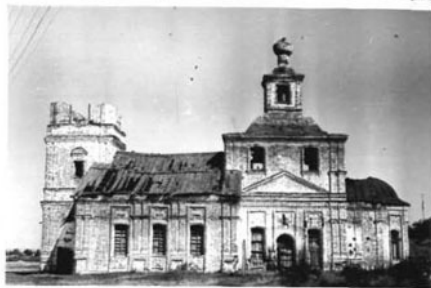
Фото или схематический план

Церковь стоит на открытой надпойменной террасе. Мокши. Продольная симметричная плана, складывающаяся вначале из колокольни, трапезной и четверика летнего храма с пятигранной апсидой, позднее была нарушена устройством дополнительного придела.

Двухсветный храм перекрыт сомкнутым сводом с главкой на светлом кубе, трапезная и апсида коробовыми сводами с распалубками.

Декор фасадов - плоские саренные пилястры на гранях объемов, наличники окон треугольные фронтоны храма и профилированный кирпичный карниз.

Размеры храма 10,05x10,00, трапезной - 11,45x16,15 м.
