П А С П О Р Т

I. НАИМЕНОВАНИЕ ПАМЯТНИКА . Дом доходный П.А. Грудинского .

г. Хабаровск, пер. Арсеньева, 4

г. Хабаровск, пер. Арсеньева, 4
 Дом доходный П.А. Грудинского, 1910 г.

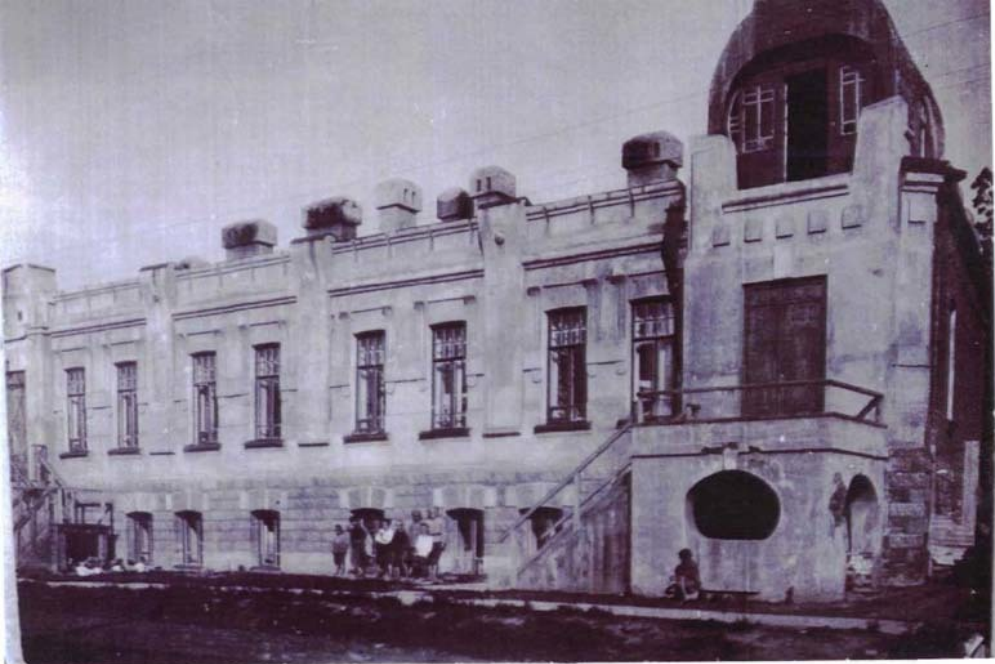
Фото №1 г. Хабаровск, пер. Арсеньева, 4.
Дом доходный П.А. Грудинского, 1910 г. Северо-западный фасад.

С фотографии 1923 г.

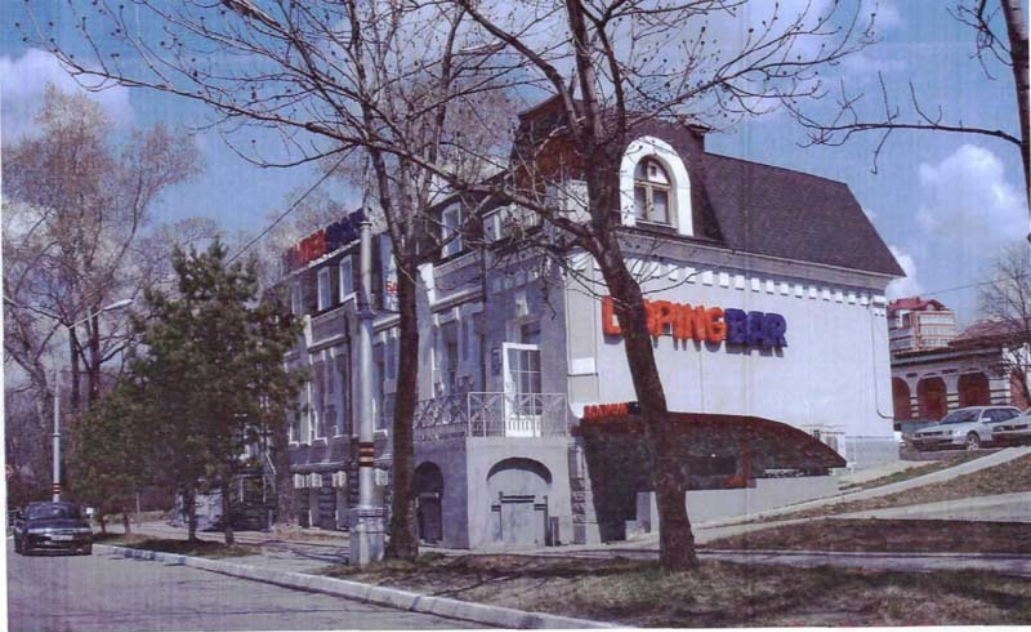
Фото №2 г. Хабаровск, пер. Арсеньева, 4.
Дом доходный П.А. Грудинского, 1910 г. Общий вид с запада

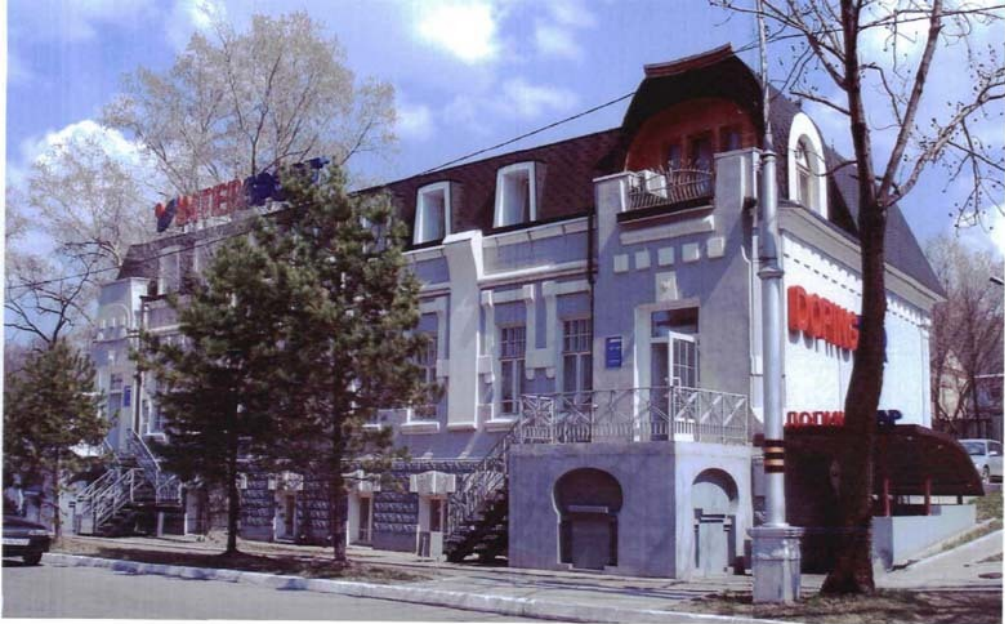
Фото №3 г. Хабаровск, пер. Арсеньева, 4.
Дом доходный П.А. Грудинского, 1910 г. Общий вид с запада.

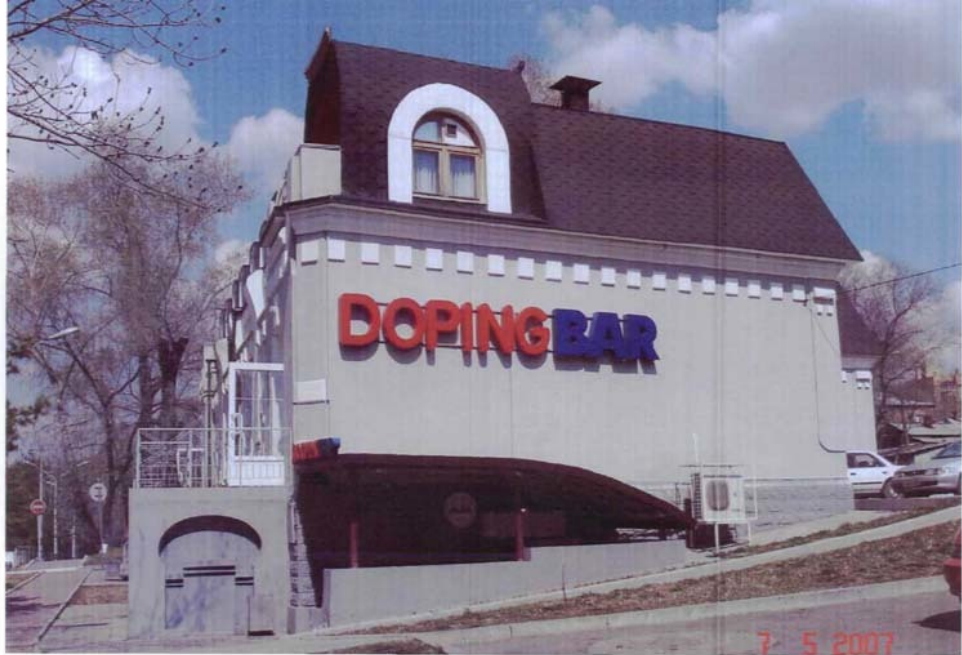
Фото №4 г. Хабаровск, пер. Арсеньева, 4.
Дом доходный П.А. Грудинского, 1910 г. Левая часть юго-западного фасада.. Фото Л.Б. Шокуровой, 2007 г.

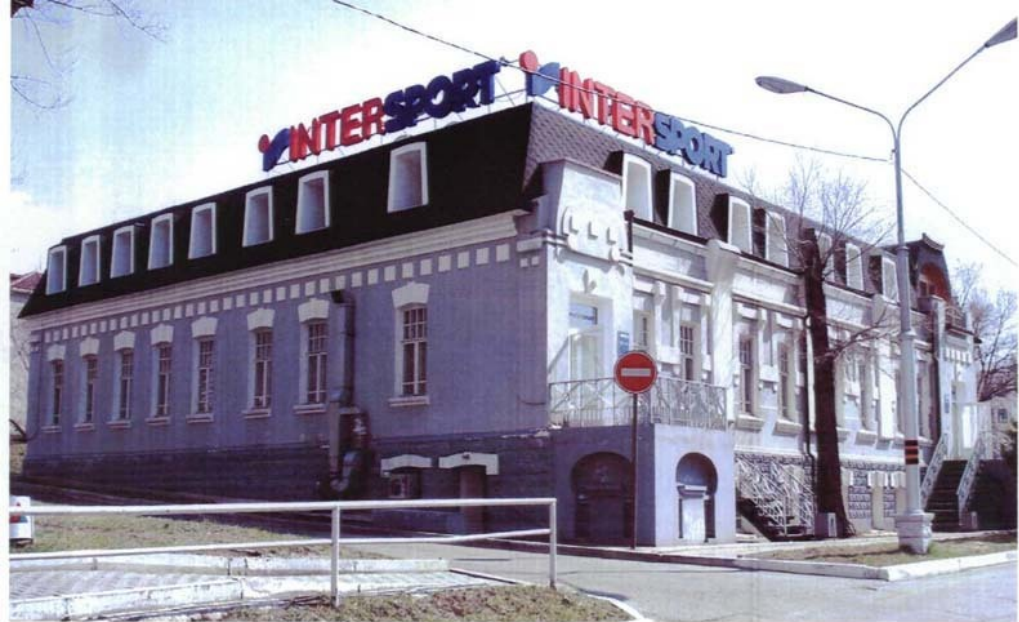
Фото №5 г. Хабаровск, пер. Арсеньева, 4.
Дом доходный П.А. Грудинского, 1910 г. Общий вид с севера

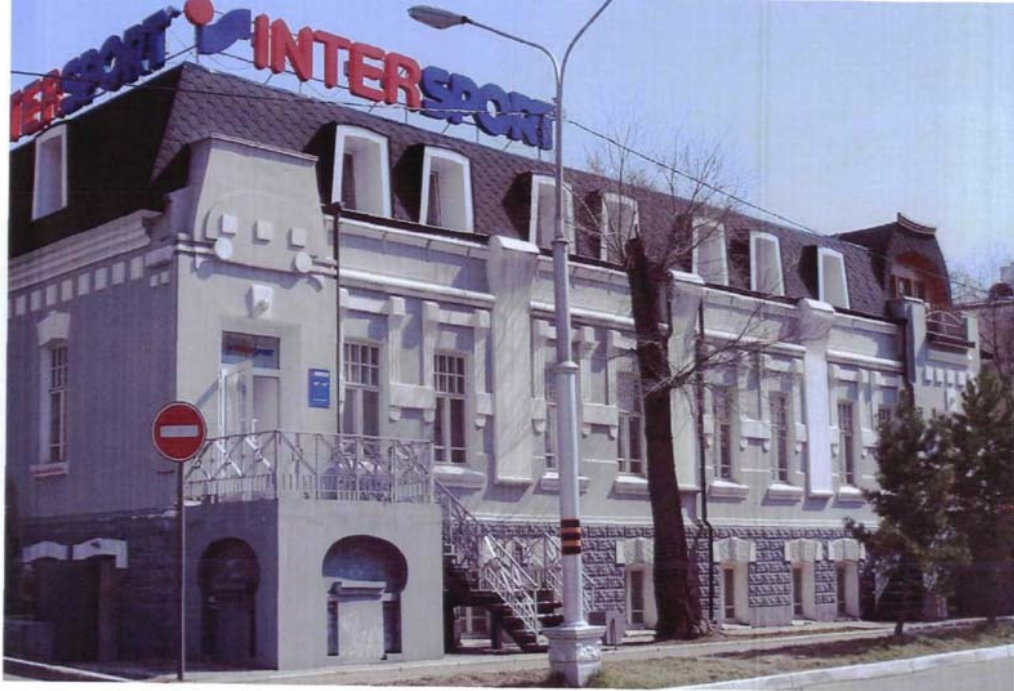
Фото №6 г. Хабаровск, пер. Арсеньева, 4.

Дом доходный П.А. Грудинского, 1910 г. Северо-западный фасад, вид с севера. Фото Шокуровой Л.Б., 2007 г.

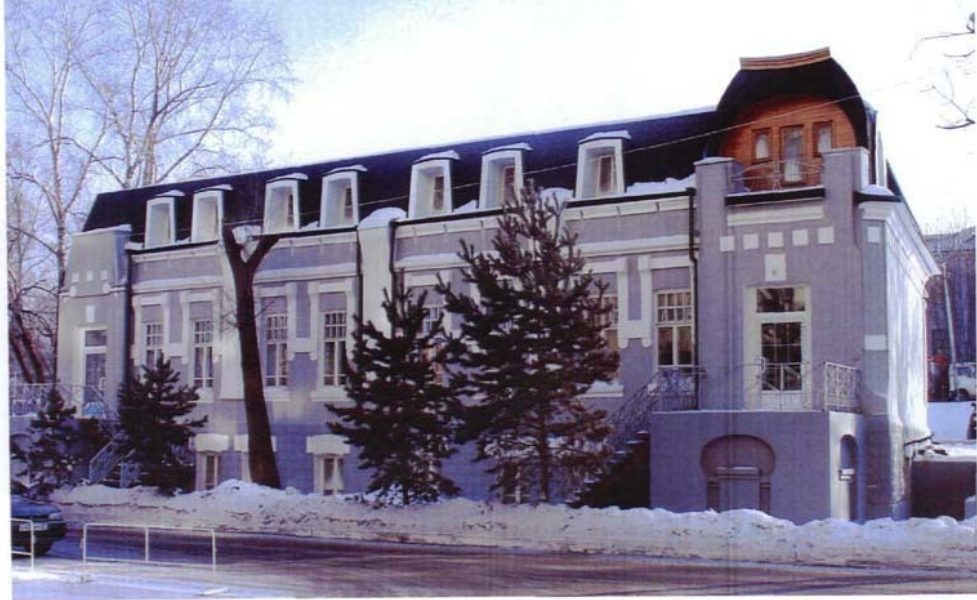
Фото №7

г. Хабаровск, пер. Арсеньева, 4.
Дом доходный П.А. Грудинского, 1910 г. Северо-западный фасад.

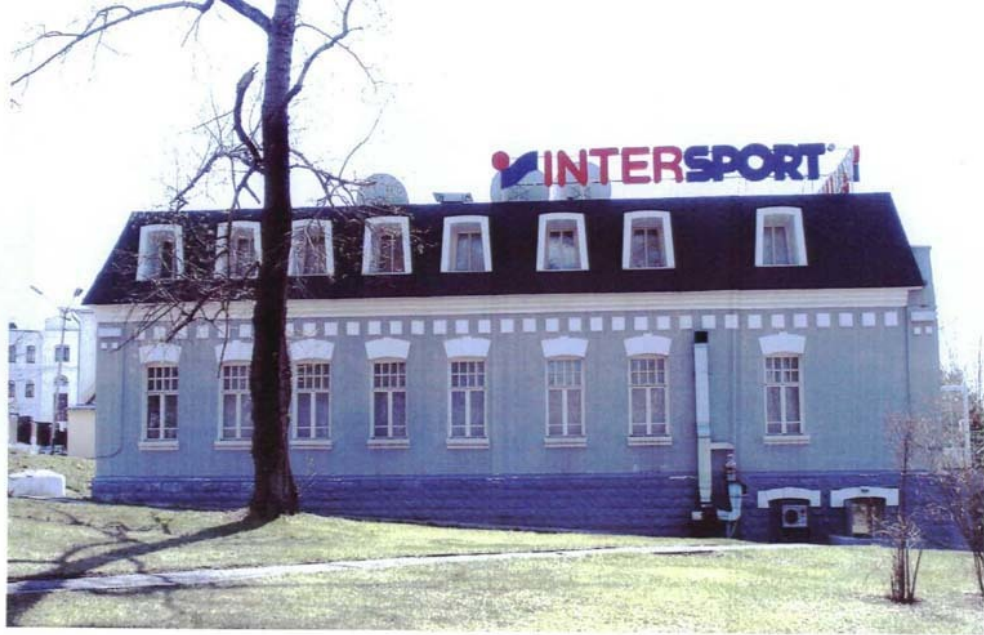
Фото №8 г. Хабаровск, пер. Арсеньева,4.
Дом доходный П.А. Грудинского, 1910 г. Северо-восточный фасад.

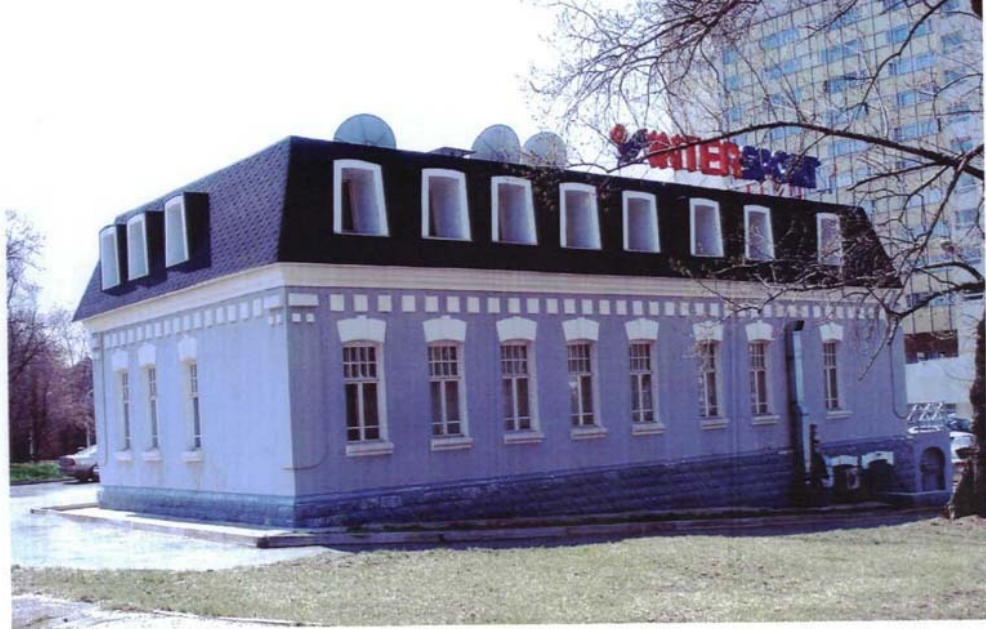
Фото №9 г. Хабаровск, пер. Арсеньева,4.
Дом доходный П.А. Грудинского, 1910 г. Общий вид с востока

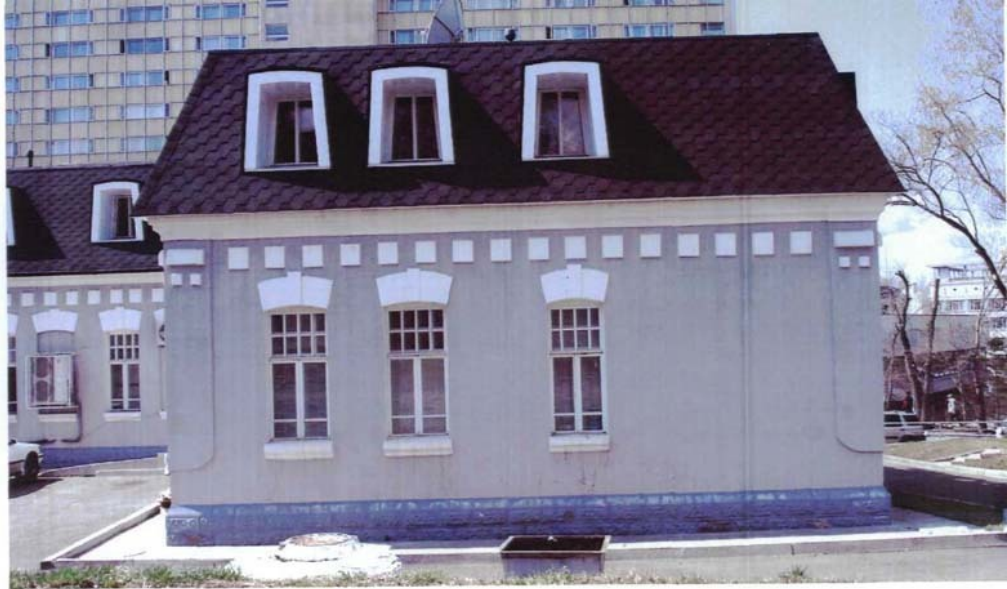
Фото №10 г. Хабаровск, пер. Арсеньева, 4.
Дом доходный П.А. Грудинского, 1910 г. Правая часть юго-восточного фасада . Фото Л.Б. Шокуровой, 2007 г.

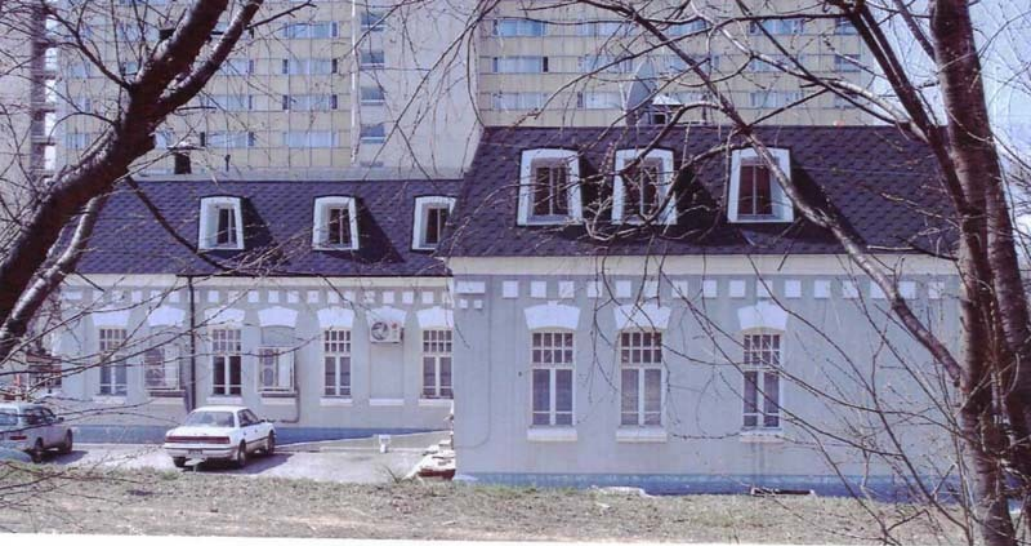
Фото №11

г. Хабаровск, пер. Арсеньева, 4.
Дом доходный П.А. Грудинского, 1910 г. Юго-восточный фасад.

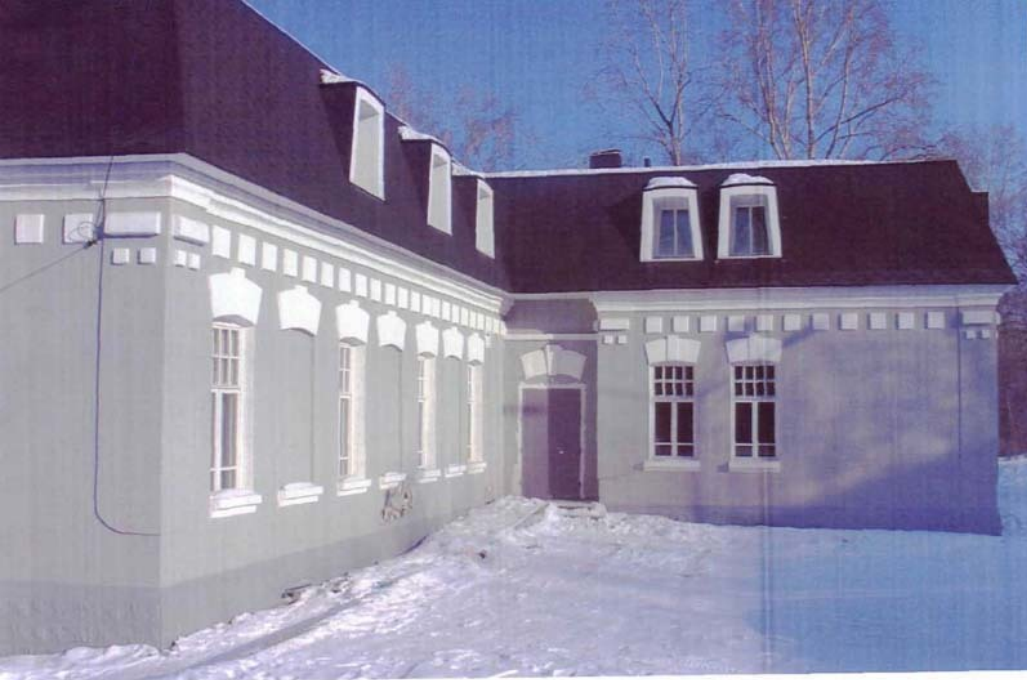
Фото №12 г. Хабаровск, пер. Арсеньева, 4.
Дом доходный П.А. Грудинского, 1910 г. Общий вид с юго-запада. Фото Л.Б. Шокуровой, 2005 г.

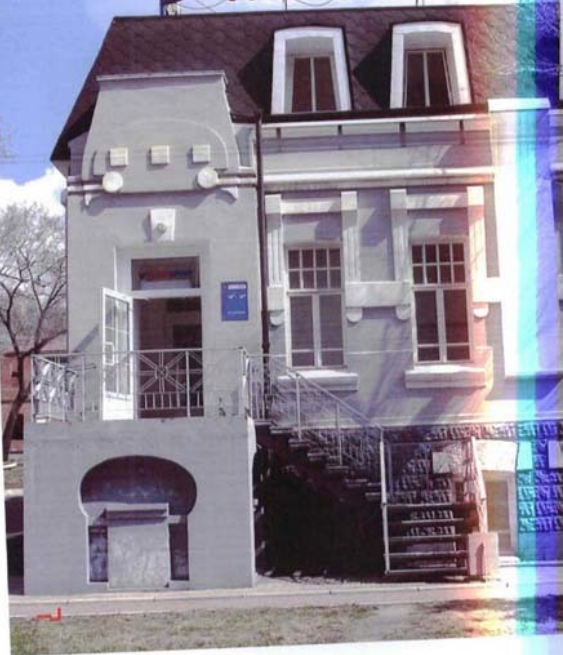
Фото №13 г. Хабаровск, пер. Арсеньева, 4.
Дом доходный П.А. Грудинского, 1910 г. Северо-западный фасад.
Фото Л.Б. Шокуровой, 2007 г.

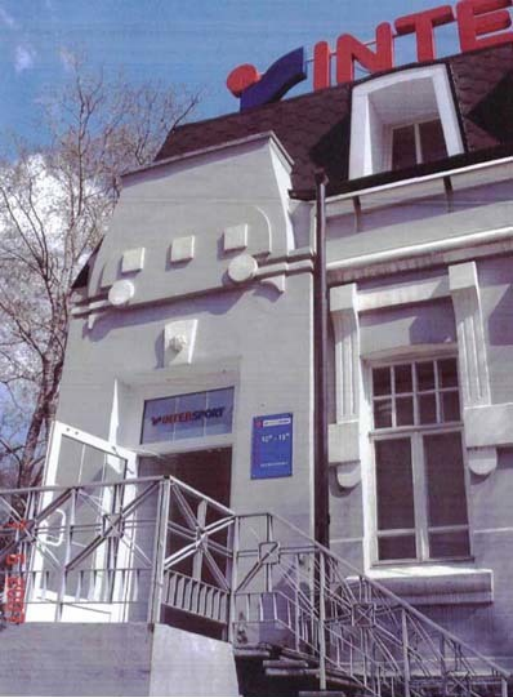
Фото №14 г. Хабаровск, пер. Арсеньева, 4.
Дом доходный П.А. Грудвиского, 1910 г.
Фрагмент северо-западного фасада. Фото Л.Б. Шокуровой, 2007 г.

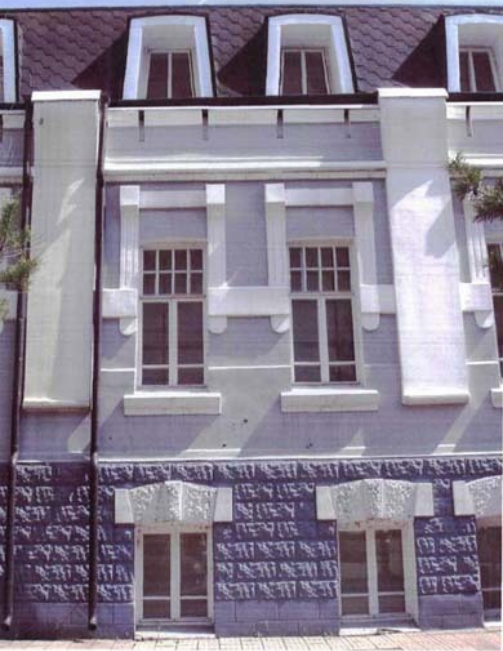
Фото №15 г. Хабаровск, пер. Арсеньева,4.
Дом доходный П.А. Грудинского, 1910 г.
Фрагмент северо-западного фасада. Фото Л.Б. Шокуровой, 2007 г.

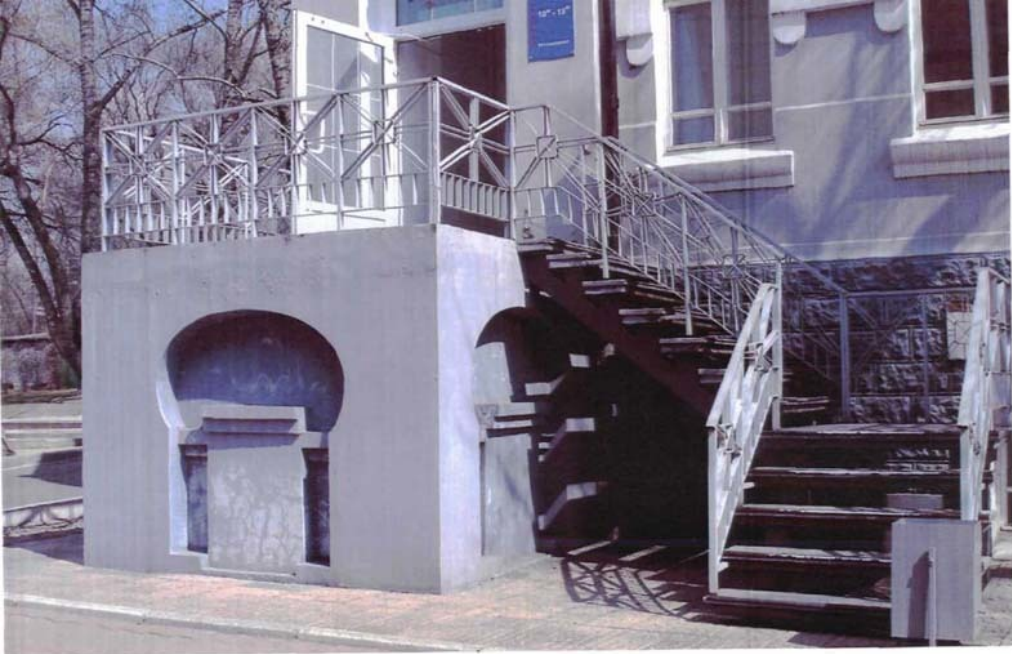
Фото №16 г. Хабаровск, пер. Арсеньева, 4.
Дом доходный П.А. Грудинского, 1910 г. Фрагмент северо-западного фасада. Фото Л.Б. Шокуровой, 2007 г.

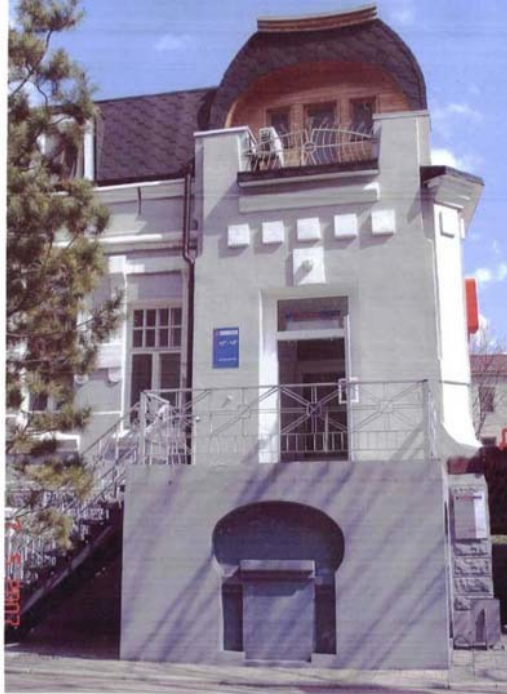
Фото №17 г. Хабаровск, пер. Арсеньева,4.
Дом доходный П.А. Грудинского, 1910 г.
Фрагмент северо-западного фасада. Фото Л.Б. Шокуровой, 2007 г.

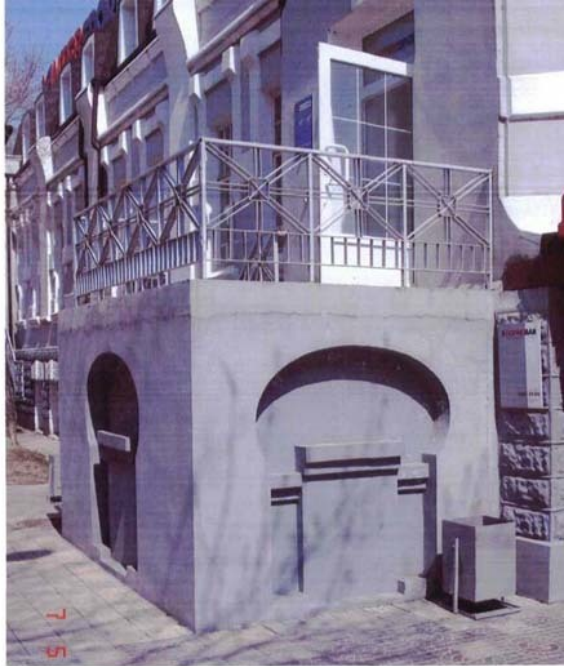
Фото №18

г. Хабаровск, пер. Арсеньева, 4.
Дом доходный П.А. Грудинского, 1910 г.
Крыльцо, вид с запада Фото Л.Б. Шокуровой, 2007 г.

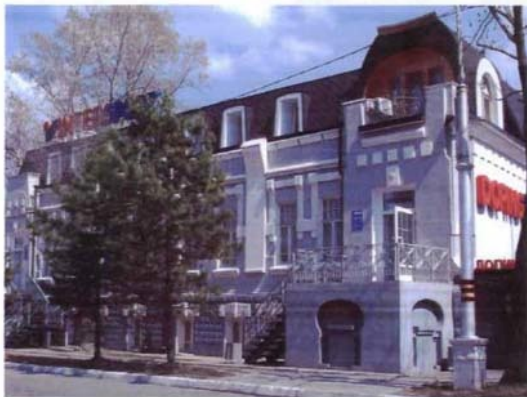
Оригинальный образец доходного дома нач. XX века в духе модерна. Одноэтажное каменное здание с поздней мансардой поставлено на высоком цокольном этаже, устроенном за счет перепада рельефа в сторону пер. Арсеньева. Г-образное в плане (24,65x11,5м; 21,1x10,5м). Фасады оштукатурены и выкрашены в серый цвет, декоративные детали выделены белым цветом. Главный северо-западный фасад и левая часть юго-западного бокового фасада поставлены под едва заметным острым углом. Фланговые ризалиты, членящие главный фасад на три части, подчеркнуты массивными объемами крылец с металлическими лестницами. Чуть срезанный западный угол здания акцентирует невысокая подковсообразная башенка, расположенная над правым ризалитом. Средняя часть главного фасада симметрична,

завершена высокой парапетной стенкой, разделена на четыре части в две оконных оси тремя массивными, утолщенными в уровне парапета висячими лопатками. Цокольный этаж оштукатурен под руст в перевязку с отделкой под шубу. Лучковые перемычки окон цокольного этажа с выделенным замком отделаны под шубу, оформляющие перемычку уши гладко оштукатурены. Окна первого этажа высокие, вертикально – вытянутые с лучковыми перемычками. Обрамлены соединяющимися между собой декоративными полуналичниками. Первый и цокольный этажи разделены двухступенчатым поясом. Парапетную стенку отделяет профилированный карниз, прерывающийся на лопатках.
