ПАСПОРТ

I. НАИМЕНОВАНИЕ ПАМЯТНИКА церковь Преображенская

1831-1848 гг.

IV. АДРЕС (местонахождение) ПАМЯТНИКА Ивановская обл., Тейковский р-н. село Булгаково

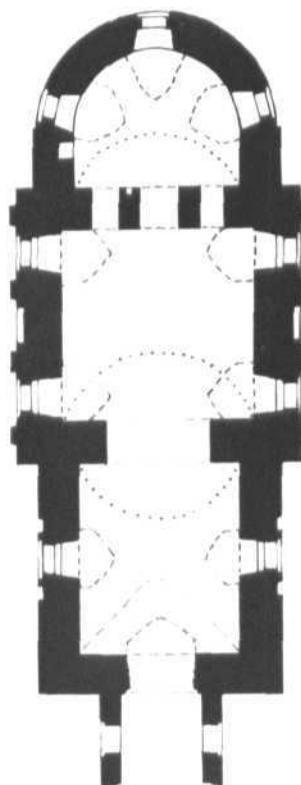
ИВАНОВСКАЯ ОБЛАСТЬ
ТЕЙКОВСКИЙ РАЙОН
с. БУЛГАКОВО
ПРЕОБРАЖЕНСКАЯ ЦЕРКОВЬ
1831—1848 г.
ПЛАН I ЭТАЖА

Храмовая часть нижней церкви в плане квадратная, перекрыта низким трехцентровым коробовым сводом (почти лучковый свод) с глубокими распалубками. Продолж.

Апсида полуциркульная в плане, перекрыта низкой конхой с глубокими распалубками над окнами. Живопись не сохранилась.

Трапезная в плане прямоугольная, немного уже храма, перекрыта низким полулотковым сводом с распалубками, окна помещены в ниши. В центре свода изображены Иоан Креститель, Богородица и предстоящие. В плоскости лотка - "Спас С Нерукотворным". На южной стене помещена сцена крещения с Иоаном Крестителем на первом плане^и с идущим в голубом плаще Христом на дальнем плане. Остальные композиции не читаются.

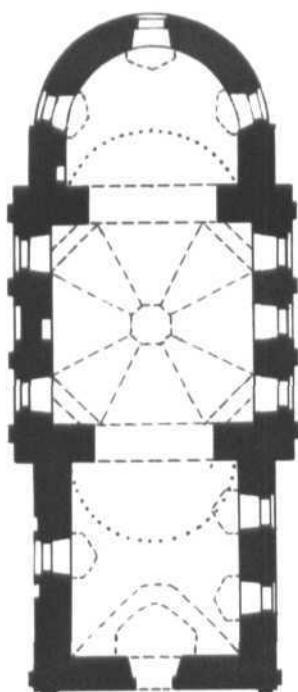
ПЛАН II ЭТАЖА

Храмовая часть верхней церкви в плане квадратная, перекрыта восьмигранным сомкнутым сводом. В местах сопряжения лотков свода и по граням восьмерика проходят широкие трещины. Конструктивный переход от четверика к восьмерику осуществлен с помощью двухступенчатых тромпов.

Апсида полуциркульная, перекрыта конхой с небольшими распалубками над окнами. Трапезная в плане прямоугольная, перекрыта полулотковым сводом с распалубками.

Колокольня не сохранилась. Возможно она была отдельностоящей и соединялась с трапезной через паперть, от которой сохранились северная и южная стены в первом этаже^и следы примыкания стен во втором этаже.

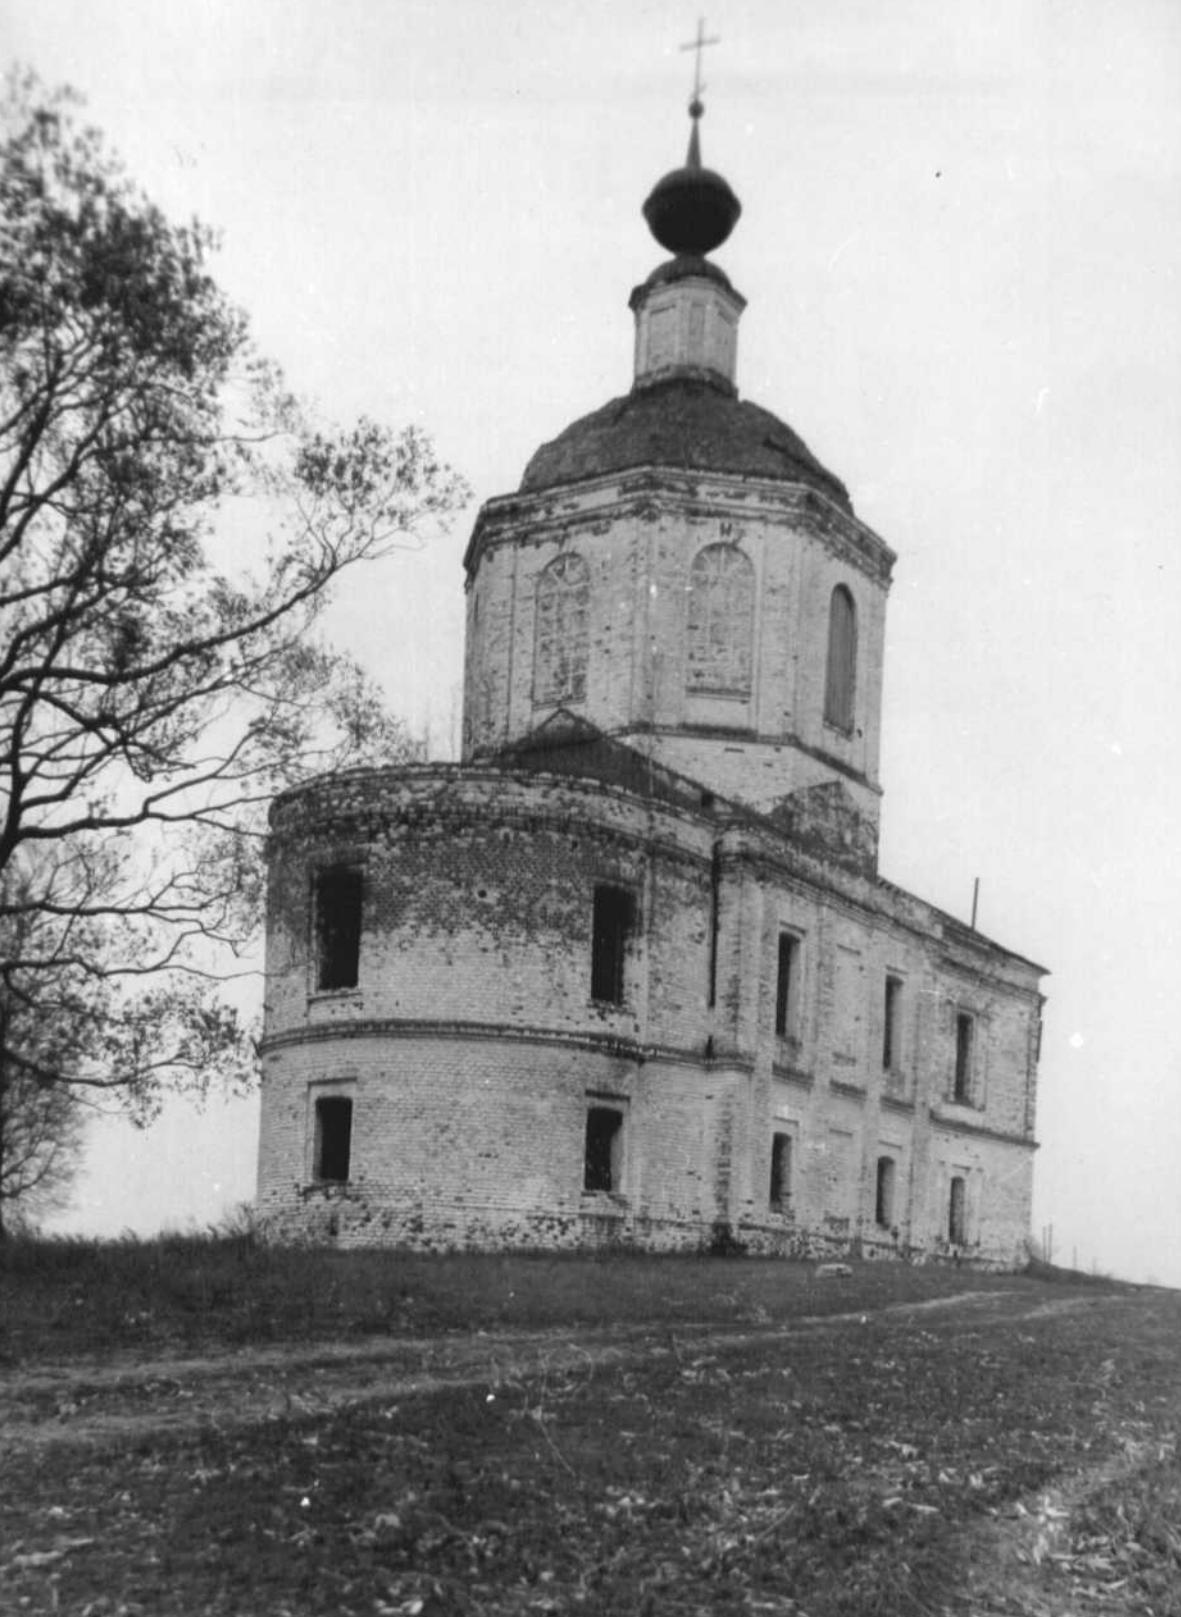
Манесса оои.
Синодальнијаја
с. Тагуратса
Типобрасненса с.-бо. 1831г.
Однуји бија с. адепт. Лоенса
Рома Каменка Г.Б., 1973.

Здание стоит при въезде в село с востока и ориентировано по оси главной улицы села, замыкая ее перспективу. Церковь двухэтажная, это достаточно редко встречается в Ивановской области. Построена из кирпича, неоштукатуренная, побелена.

От первоначальной, возможно, трехчастной композиции сохранились лишь храм и трапезная. Несмотря на почти двадцатилетнюю разницу в возведении нижней и верхней церквей сухая декорация их фасадов выдержана в стиле плоскостного барокко. в одной манере. Фасады храма расчленены пилястрами на прясла, объединяющие окна обоих этажей в вертикальные звенья. Окна второго этажа украшены клинчатыми перемычками. Трапезная нижней церкви имеет одну световую ось, а окна ее фланкированы узкими нишками, создавая иллюзию тройного окна. Аналогично решено и окна северного фасада трапезной верхней церкви. Тогда как, на юном фасаде у нее два окна, помещенные в небольшие прямоугольные ниши.

Западные углы верхней трапезной обработаны рустованными лопатками. Северный и южный фасады апсид выделены небольшого выноса ризалитами. Разделение здания на два этажа подчеркивает горизонтальная тяга. Завершает плоскость стен пояс антаблемента. Высокий восьмерик храма увенчан восьмигранным глухим барабанчиком с главкой. Углы восьмерика обработаны лопатками: северная и южная грани прорезаны арочными окнами. Остальные грани украшены декоративными окнами. Нижняя часть восьмерика трактована как постамент. Завершает плоскость граней пояс антаблемента.

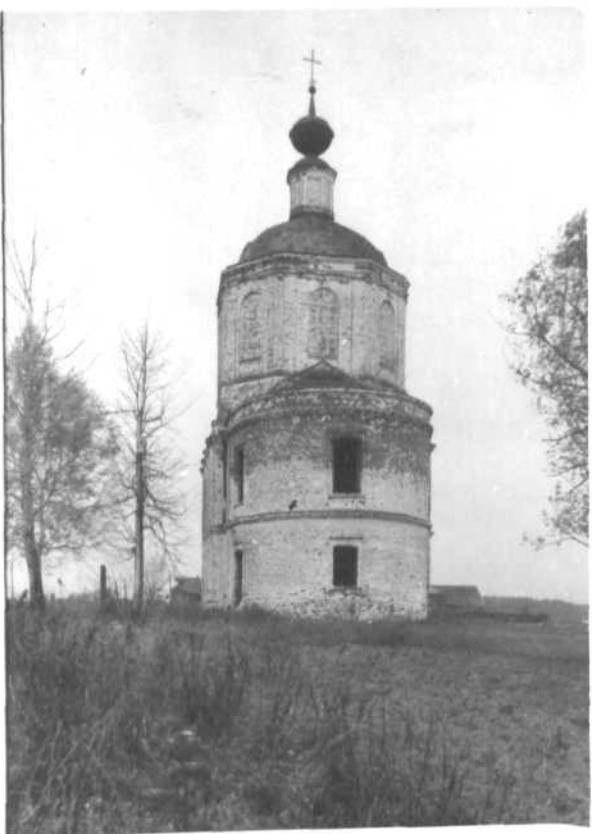
Церковь двухэтажная, побелена прямо по кирпичу, вытянуты массив здания (включающего в себя теплую и холодную церкви) складывается из объемов (храма с а сидой и трапезной) одинаковы по высоте и близких по ширине. На четверик храма поставлен громоздкий восьмерик, прорезанный большими окнами и увенчанный главкой на постаменте. Из-за утраты колокольни композиция церкви выглядит несколько незавершенной. В своем объемном построении церковь продолжает традицию ХУШв., а в декоративном убранстве в большей степени следует вкусу времени (I пол. XIXв.). Декор простой и несложный, состоит из довольно ограниченного набора элементов: пилястр, филенок, руста, плоских карнизов. Все внутренние помещения сводчатые. В некоторых из них сохранилась поздняя масляная живопись на евангельские сюжеты.
