ПАСПОРТ

ПАССАЖ ВТОРОВА

Алтайский край, г. Бийск,

ул. Толстого, 146, (ул. Дворянских, 2)

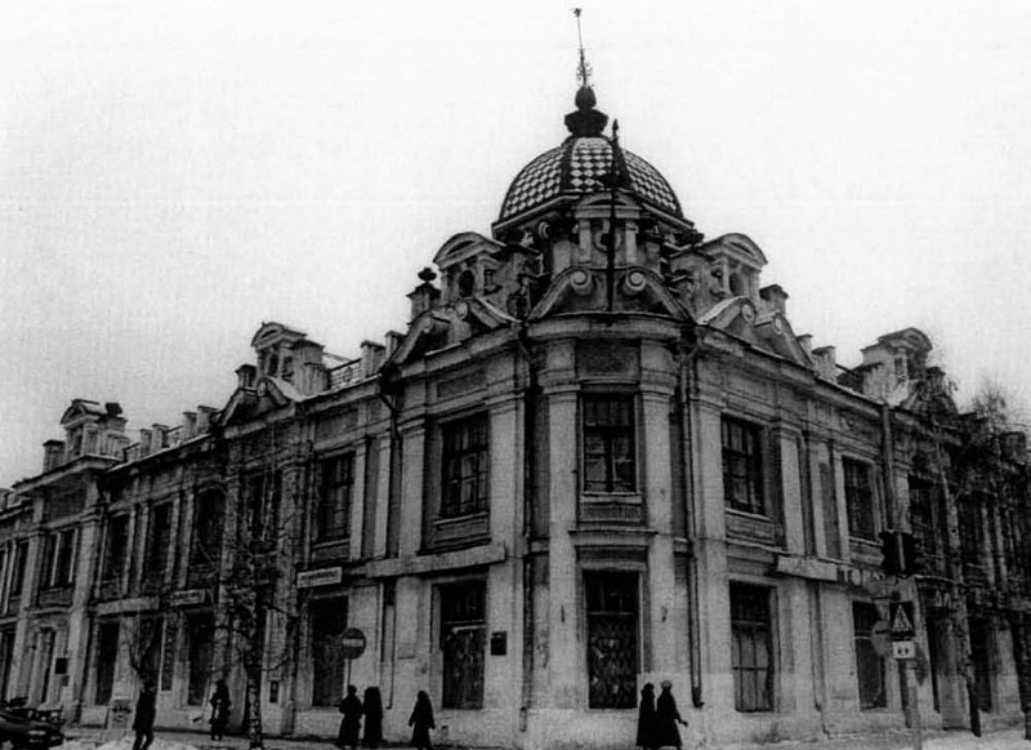
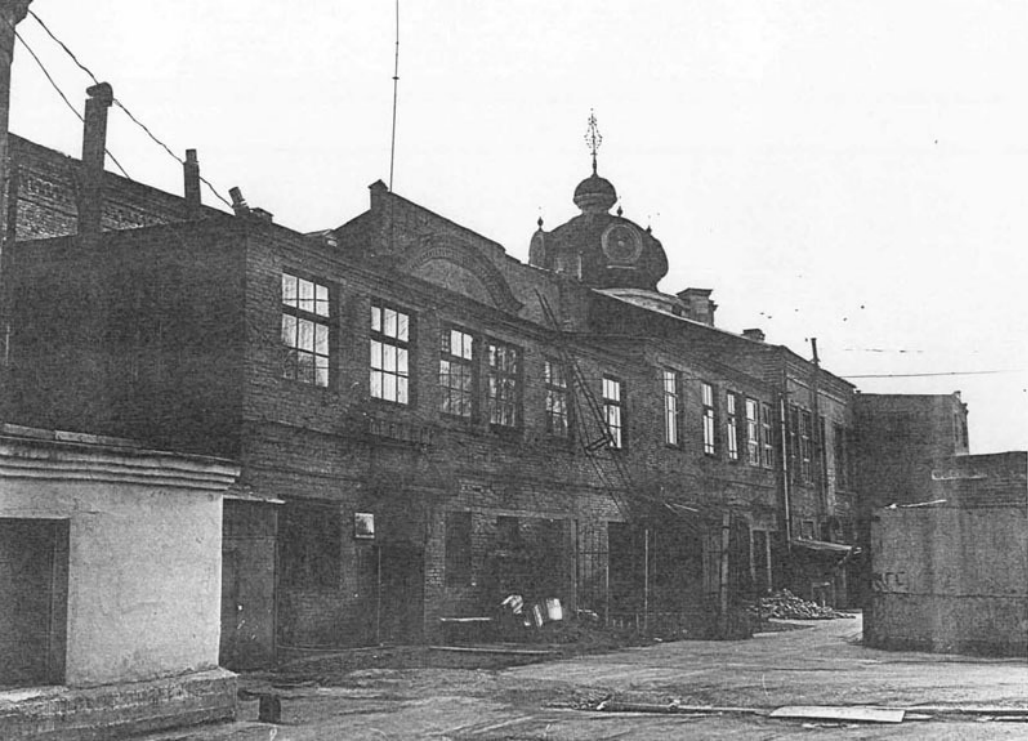
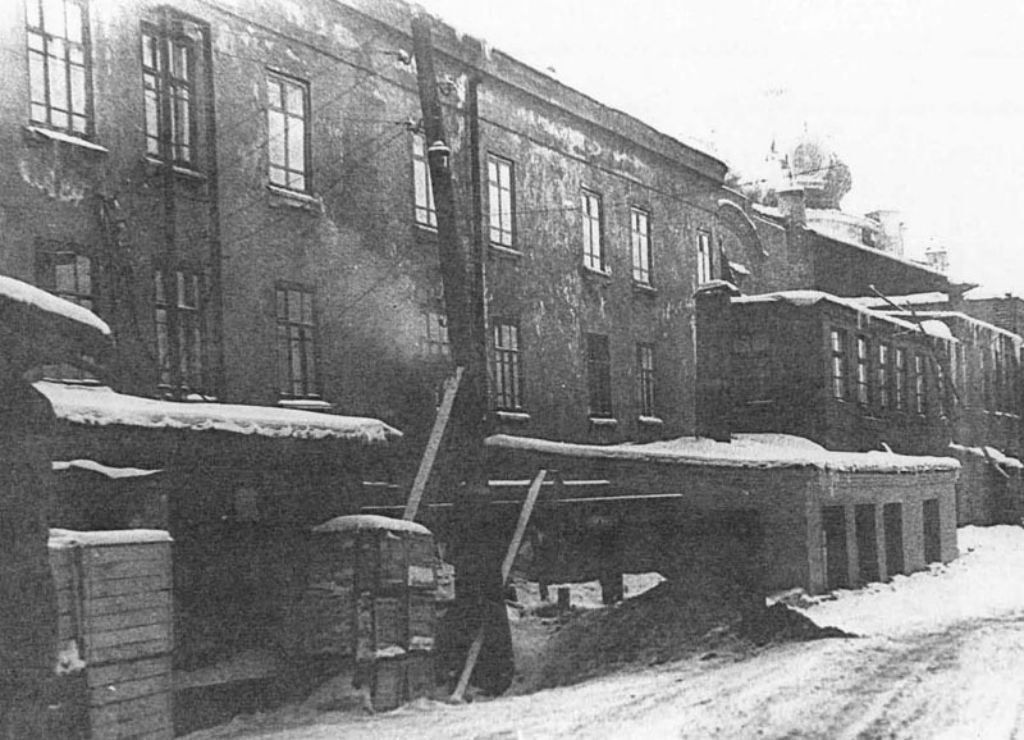
Главные оси фасадной композиции выделены лопатками и завершены фигурными аттиками, включающими волюты. Юго-восточный угол объема скруглен, увенчан куполом с металлическим ажурным шпилем. По центральной оси срезанного угла над карнизом нависает крупный металлический ажурный коронштейн для подвески фонаря.

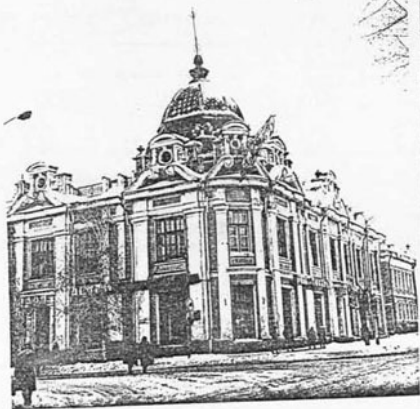
Краткое описание

Кирпичное, крупное, двухэтажное здание доминирует в застройке, формировавшей базальную площадь, оформляя угол улиц Толстого и Кирова. Юго-восточный угол объема скруглен, увенчан куполом с металлическим ажурным шпилем. По центральной оси срезанного угла над карнизом нависает крупный металлический кронштейн для подвески фонаря.

В первом этаже крупные помещения торговых залов расположены вдоль уличных фасадов. Второй этаж имеет коридорную систему с более крупными помещениями по дворовому фасаду и мелкими по уличному. Антресошь расположена на северной половине здания и выходит окнами на дворовый фасад.
