П А С П О Р Т

Иной дом.

1909 г.

ул. Ким-Д-Чонь, 9

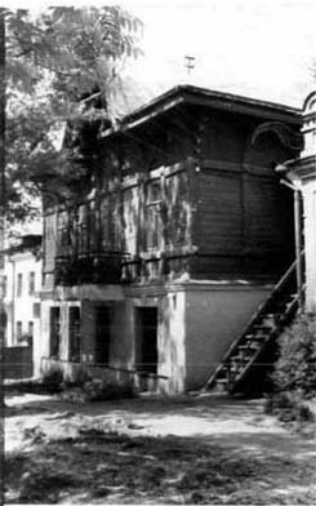
Фото или схематический план

Дом расположен в части улицы, прилегающей к центральной площади города. Двухэтажный. Первый этаж каменный, второй — деревянный. Торцовым фасадом дом обращен на улицу. Отличительная особенность декоративного оформления — карнизы, далеко отстоящие от плоскости стены и поддерживаемые кронштейнами. Резьба обрамляет только контуры карниза, весь остальной декор выполнен в более крупных деталях — в виде накладных горизонтальных тяг, накладных рустованных деталей "под камень", выполненных из дерева. Все оформление фасада делает его схожим с каменным домом с стили модерн. Композиция фасада строго симметрична. На оси симметрии располагается слуховое окно, декоративный фронтон и навесной балкон с ажурным металлическим ограждением. Построен в 1909 г. До революции дом принадлежал вдове купца Сазонова и сдавался внаем.
