ПАМЯТНИКИ ИСТОРИИ И КУЛЬТУРЫ СССР
(недвижимые)

ПАСПОРТI. НАИМЕНОВАНИЕ ПАМЯТНИКА Усадьба Карловой А.Т. Часовня

IV. АДРЕС (местонахождение) ПАМЯТНИКА Владимирская обл., Петушинский р-н,
(АССР, край, область, район, автономная обл.,п. Сушнево

УЧЕТНАЯ КАРТОЧКА

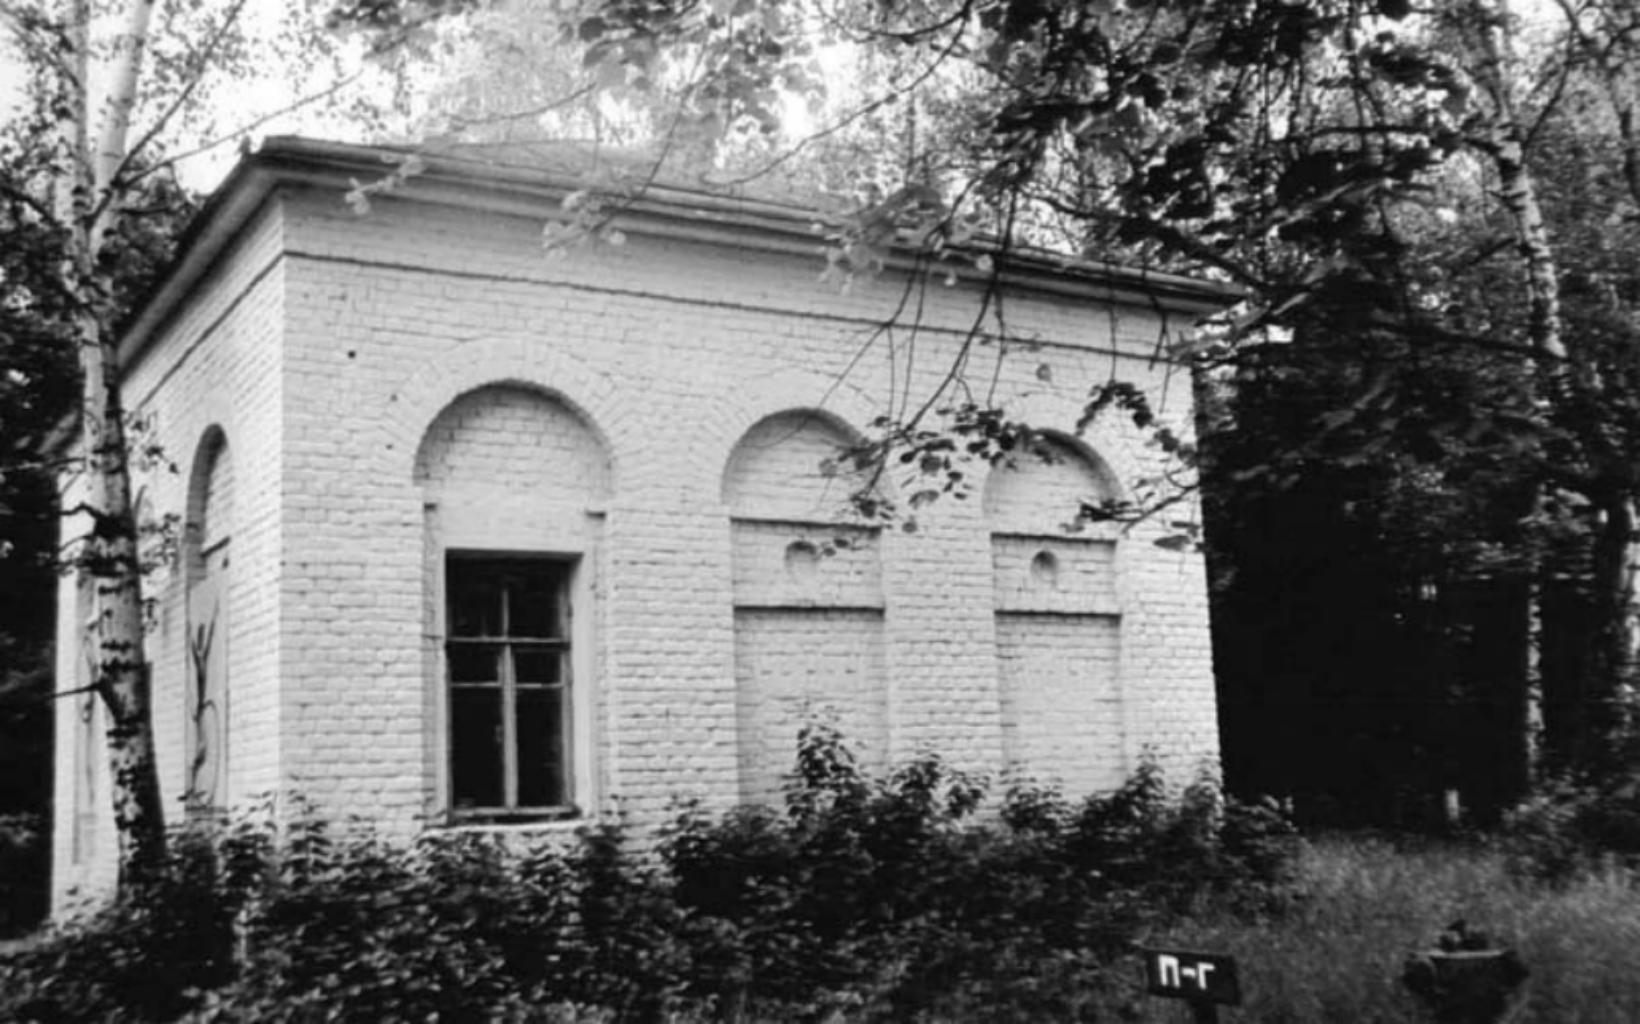
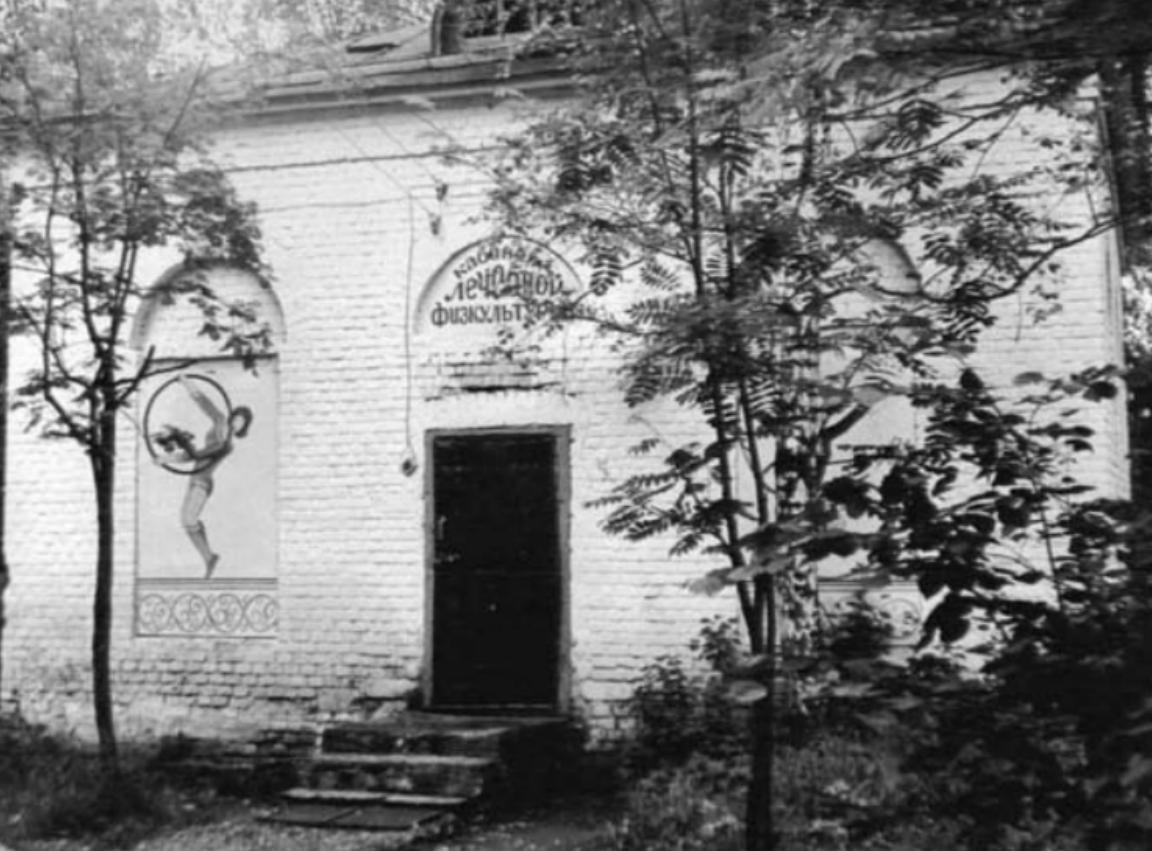
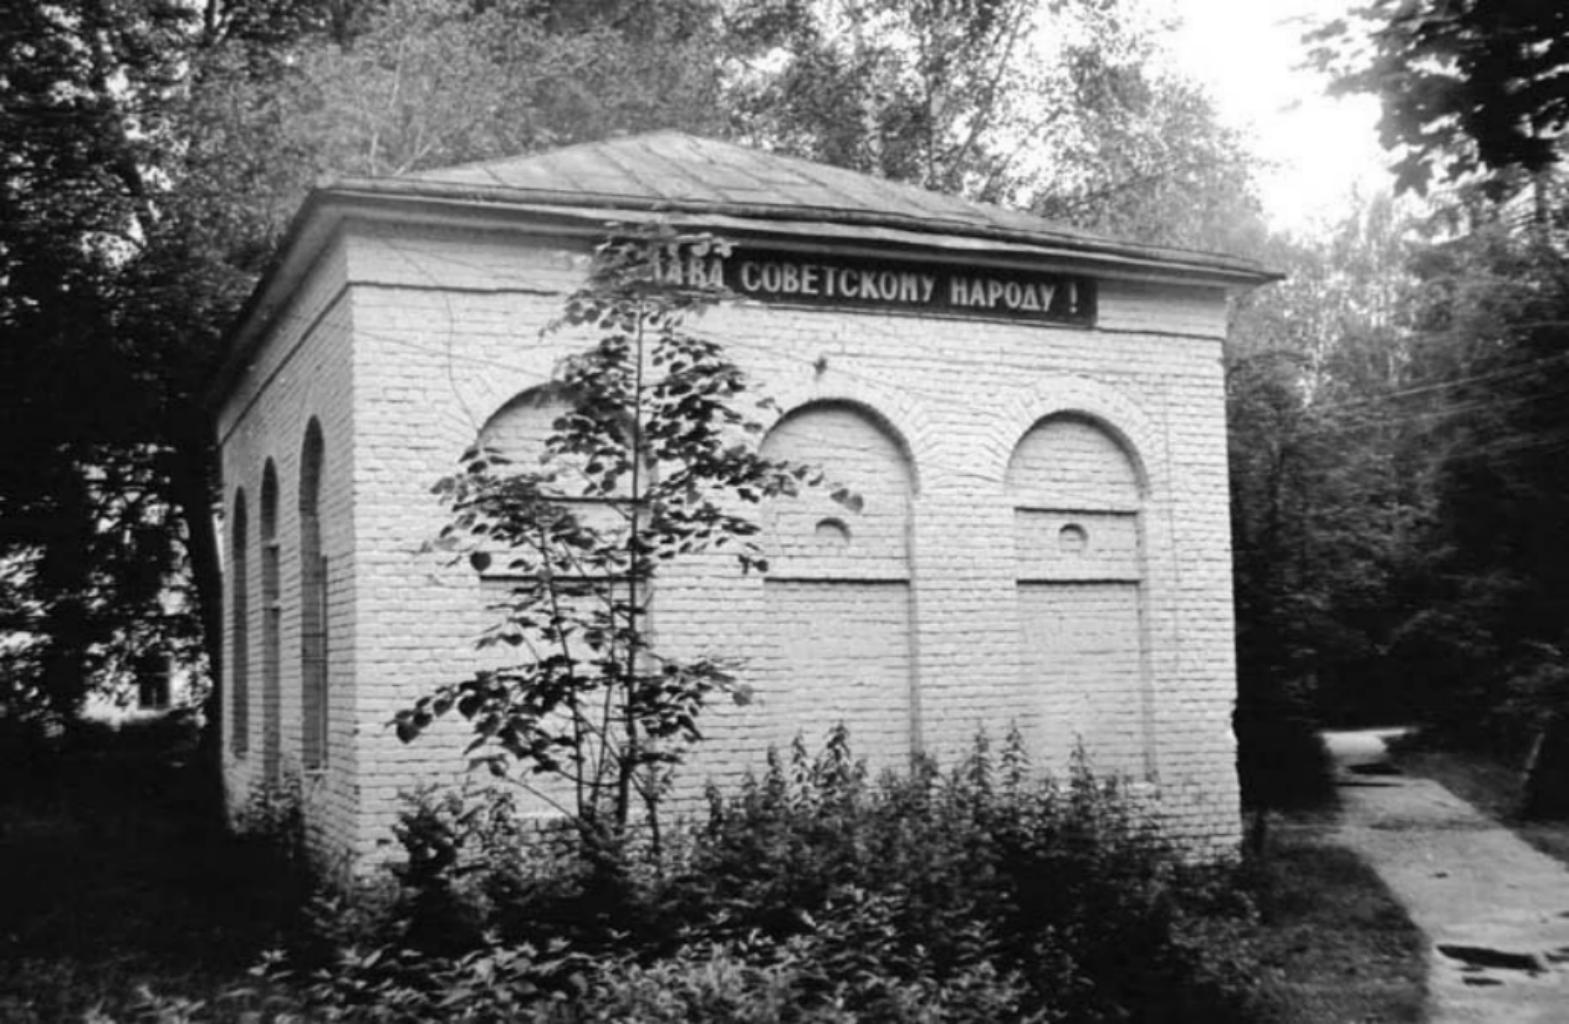
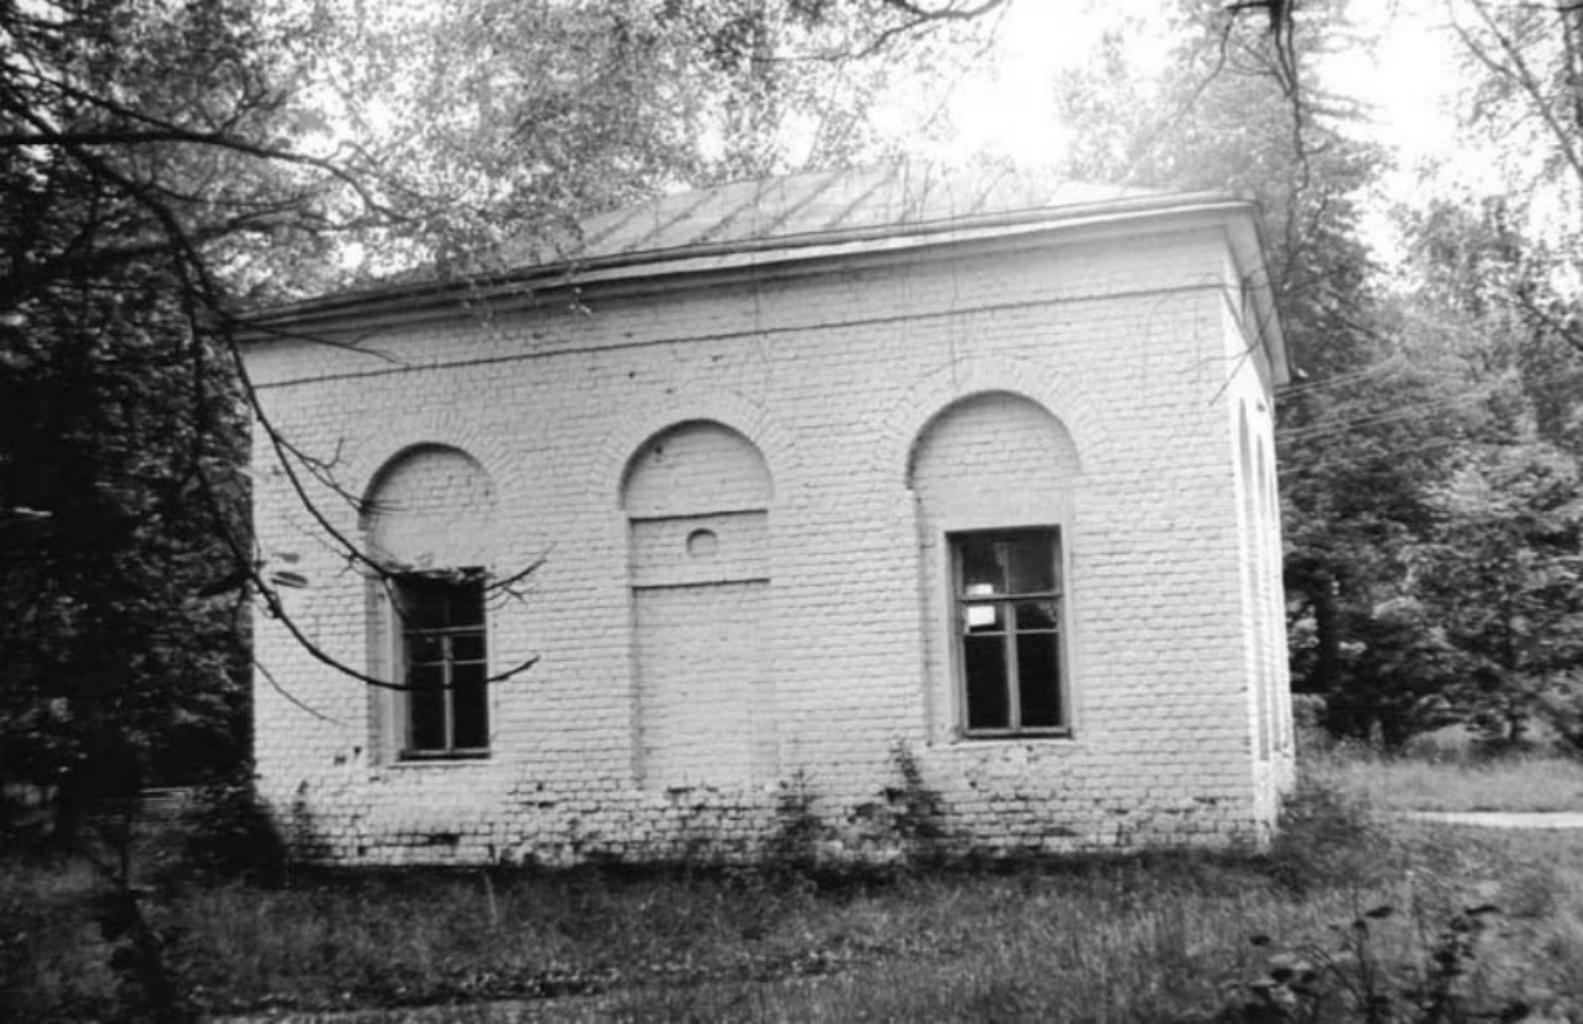
Фото общего вида — 4

б) перестройки и утраты, изменявшие первоначальный облик памятника. Утрачено завершение, памятник в настоящее время крыт 4-х скатной кровлей с металлическим покрытием, заложены старые оконные проемы — сделаны новые.

Каждый фасад небольшого кубического объема членится тремя нишами с оконными проемами. В настоящее время старые оконные проемы или заложены, или сделаны новые прямоугольной формы.

В декоративном оформлении памятника использованы элементы стиля классицизма. Фасады были украшены крупными арочными нишами с небольшими оконными проемами лучковой формы и орнаментальной полосой с концентрическими кругами. Старые оконные проемы заложены.

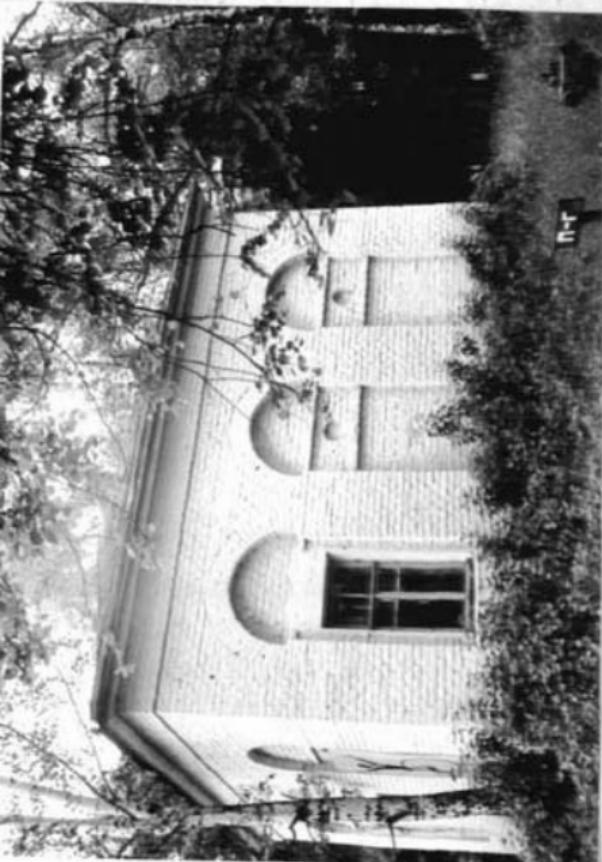
Фото или схематический план

Часовня находится в южной части имения там, где сосредоточены жилые постройки, в непосредственной близости от того места, где находился главный усадебный дом. Здание сложено из кирпича на известковом растворе. Размеры кирпича составляют: 250x70x120. Стены побелены. Памятник представляет постройку на невысоком кирпичном цоколе, крытую в настоящее время железной крышей по деревянным стропилам на 4-е ската. В плане здание представляет квадрат.
