ПАСПОРТ

Церковь Михаила Архангела**I. НАИМЕНОВАНИЕ ПАМЯТНИКА**

III. ДАТИРОВКА ПАМЯТНИКА (или дата исторического события, с которым связано возникновение памятника — для памятников истории)**1795-1810 г.г.****IV. АДРЕС (местонахождение) ПАМЯТНИКА****Ивановская область, Тейковский район,**

село Сахтыш (Сахтош). От г. Тейкова автобусом до с. Сахтыш 25 км.

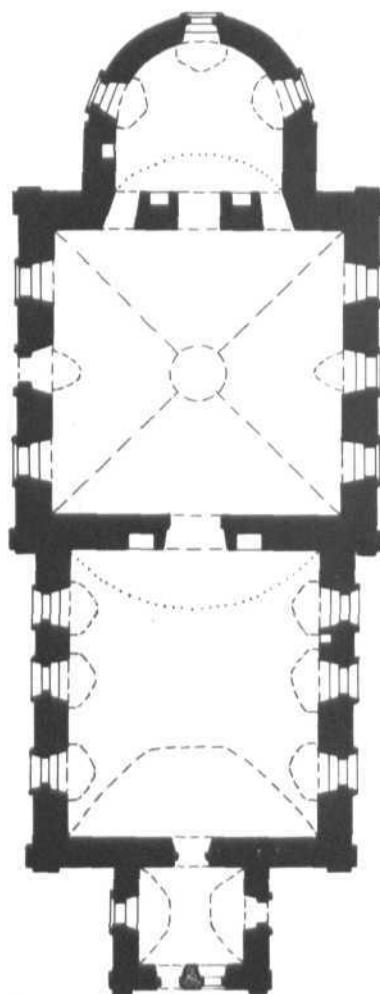
ИВАНОВСКАЯ ОБЛАСТЬ
Тейковский район, с. Сахтыш
ЦЕРКОВЬ МИХАИЛА АРХАНГЕЛА
1795 – 1810 г.г.

Церковь Архангела Михаила главное сооружение храмового комплекса в селе Сахтыш. Здание сложено из кирпича (3IxI3(14,5)x7,5 см), в XIX веке оштукатурено цементом. Собственно храм представляет собой высокий двухсветный, вероятнее всего с сомкнутым сводом четверик, увенчанный пятиглавием с центральным световым барабаном. Полукруглая апсида в высоту первого яруса храма перекрыта конкой с распалубками над окнами. Трапезная с запада имеет полулютковый свод с аналогичными по форме распалубками. Несколько пониженный притвор, примыкающий к трапезной с запада — с лотковым сводом.

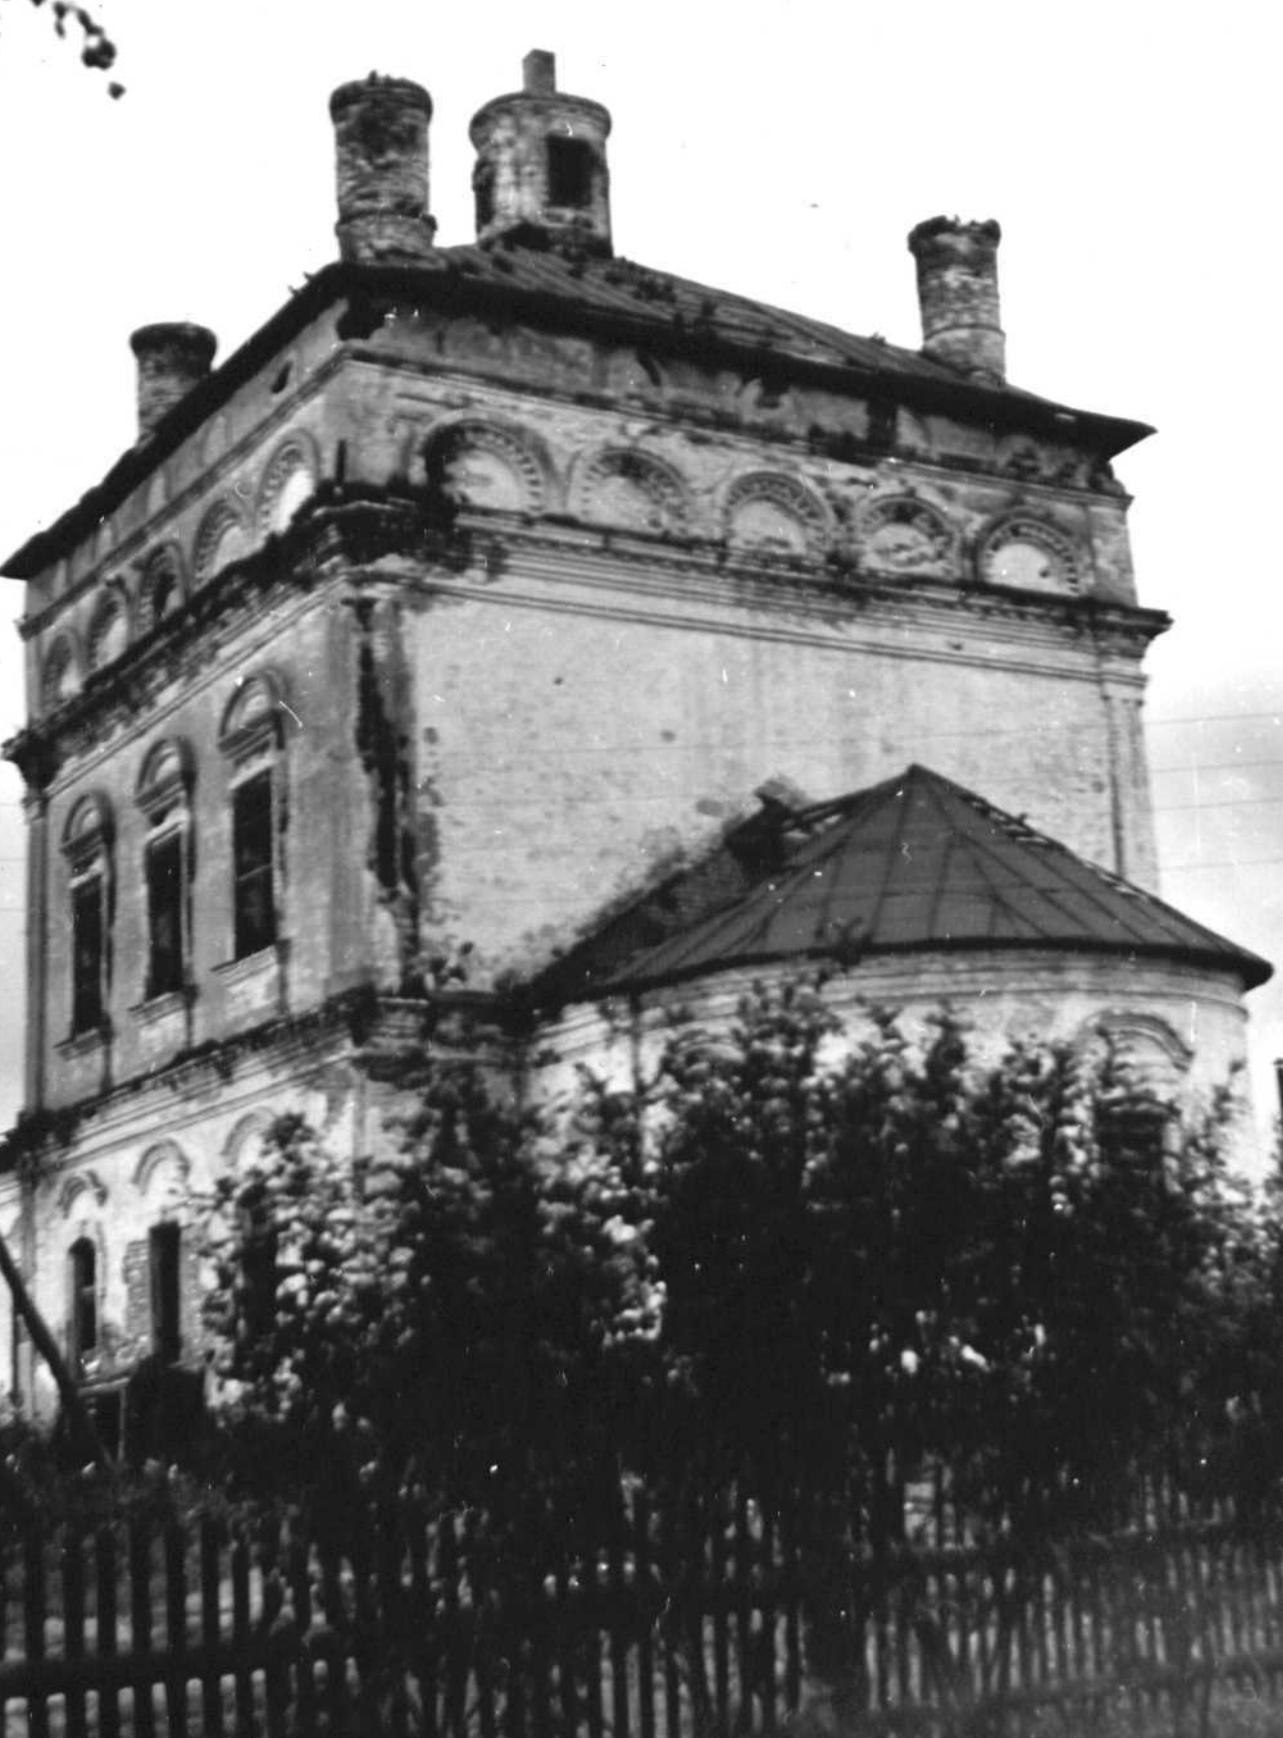
Черкобь Михаила Архангела
к XVIII в - 1810г.

Общий вид с северо-востока.

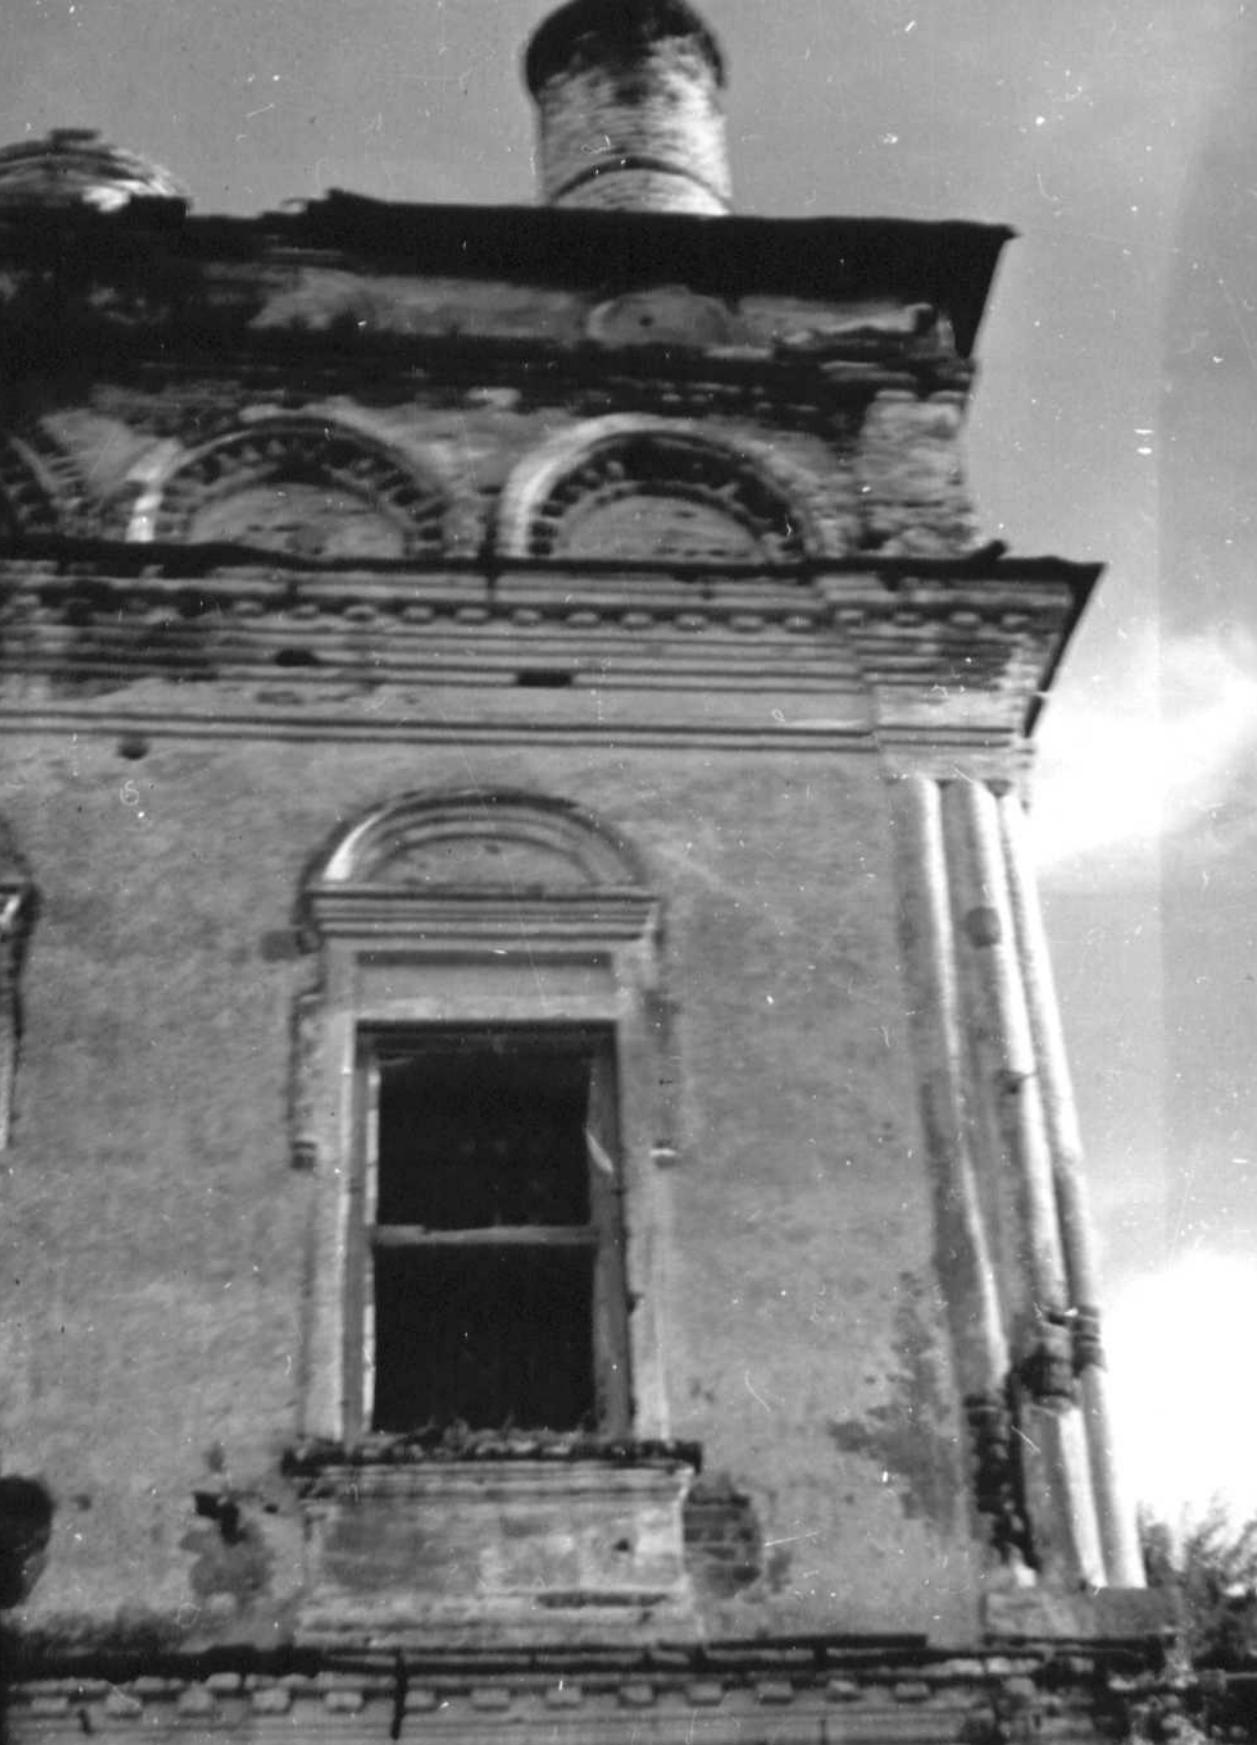
Церковь Михаила Архангела, к. XVIII в - 1810г.

Церковь Михаила Архангела к. XVIII в. - 1810 г.
Восторговий фасад. Был с роскошью.

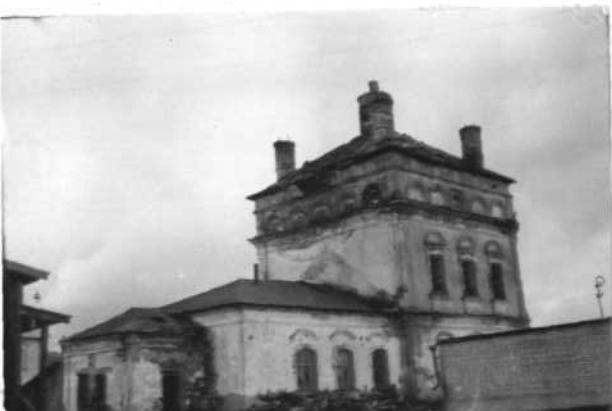
Четверик храма разделен снаружи на два яруса горизонтальным карнизом. Пиластры на углах первого яруса сменяются во втором пучковыми колоннами (по пять на каждом углу), поддерживающими раскрепованый на углах венчающий карниз. Над карнизом поднимается парапет с двумя рядами декоративных кокошников. Верхний ряд — деревянный, его кокошки выполнены в штукатурке. На северном и южном фасадах в центральных кокошниках первого ряда устроены чердачные окна.

В оформлении основных, оконных проемов здания применено два типа барочных по рисунку наличников: плоские "с ушами", и замковым камнем и бровками в первом ярусе и более строже с полукруглыми тимпанами и подоконными креповками во втором световом ярусе.

Фрагмент северного фасада.
