# ПАМЯТНИКИ ИСТОРИИ И КУЛЬТУРЫ СССР (недвижимые)

## ПАСПОРТ

I. НАИМЕНОВАНИЕ ПАМЯТНИКА Преображенская церковь, с иконостасом

1632г.

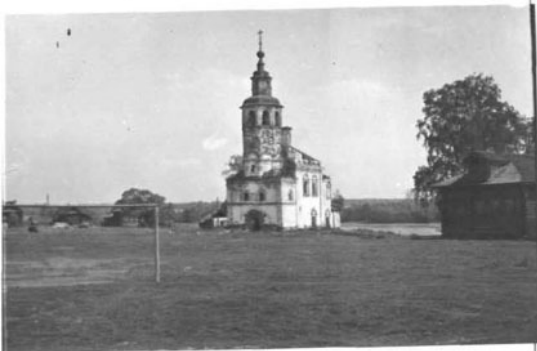
Фото или схематический план

Здание двухэтажное, сложено из кирпича с затиркой швов и побелено. Объемная композиция его несколько необычна для храмов XVIII в., отсутствием выраженного объема трапезной. Это объясняется тем, что в здании одна над другой расположены две церкви, а поскольку по коническим требованиям алтаря их должны быть смещены относительно друг друга, развитую схему получила только нижняя церковь. Летний храм поставлен над трапезной нижнего. Снаружи воспринимаются не двухэтажным, а двухсветным четвериком. Единственный в районе памятник архитектуры XVIII в. представляет редкий пример двухэтажного храма, обладает оригинальной композицией.
