П А С П О Р Т

I. НАИМЕНОВАНИЕ ПАМЯТНИКА Дом жилойII. ТИПОЛОГИЧЕСКАЯ
ПРИНАДЛЕЖНОСТЬ

ПЕНЗЕНСКАЯ ОБЛ., МОКШАНСКИЙ Р-Н,
п.г.т.МОКШАН, ул.ПЕНЗЕНСКАЯ, 108.
ДОМ ЖИЛОЙ.к.ХІХ-н.ХХ в.

УЧЕТНАЯ КАРТОЧКА
Дом жилой

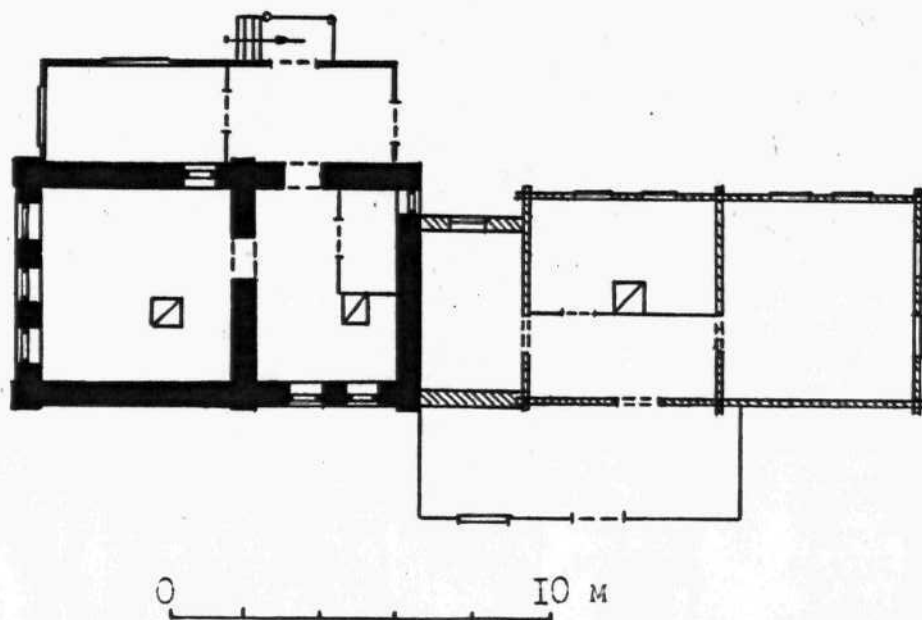
план I-го этажа

Одноэтажный кирпичный прямоугольный в плане дом. Главный трех-оконный фасад его обращен на восток. Внутри здание делится на 2 неравные части поперечной стеной, выходящей на боковые фасады лопатками. В задней, меньшей части на северном фасаде устроено два оконных проема, имеющих лучковое завершение, с южной стороны — дверной проем, а с западной стороны между юго-западным углом дома и пристроенным к фасаду новым кирпичным объемом — небольшое окошко. Еще один оконный проем устроен в восточной части южного фасада (передней части дома), рядом с лопаткой, делящий этот фасад. Оконные проемы главного фасада, имеющие лучковое завершение, обрамляются наличниками в виде пилястр, на капители которых опираются стойки, несущие лучковые перемычки, которые, как и сами стойки, смыкаются с венчающим карнизом. Под окнами проходит горизонтальная тяга и устроены профилированные ниши. Углы дома отмечены лопатками. Тимпан треугольного фронтона прорезан чердачным окошком. Вдоль южного фасада устроены сени и веранда. К пристроенному с западной стороны дома кирпичному объему примыкает с западной стороны бревенчатый пятистенок. Все три объема покрыты одной 2-скатной железной крышей. Стены снаружи побелены.

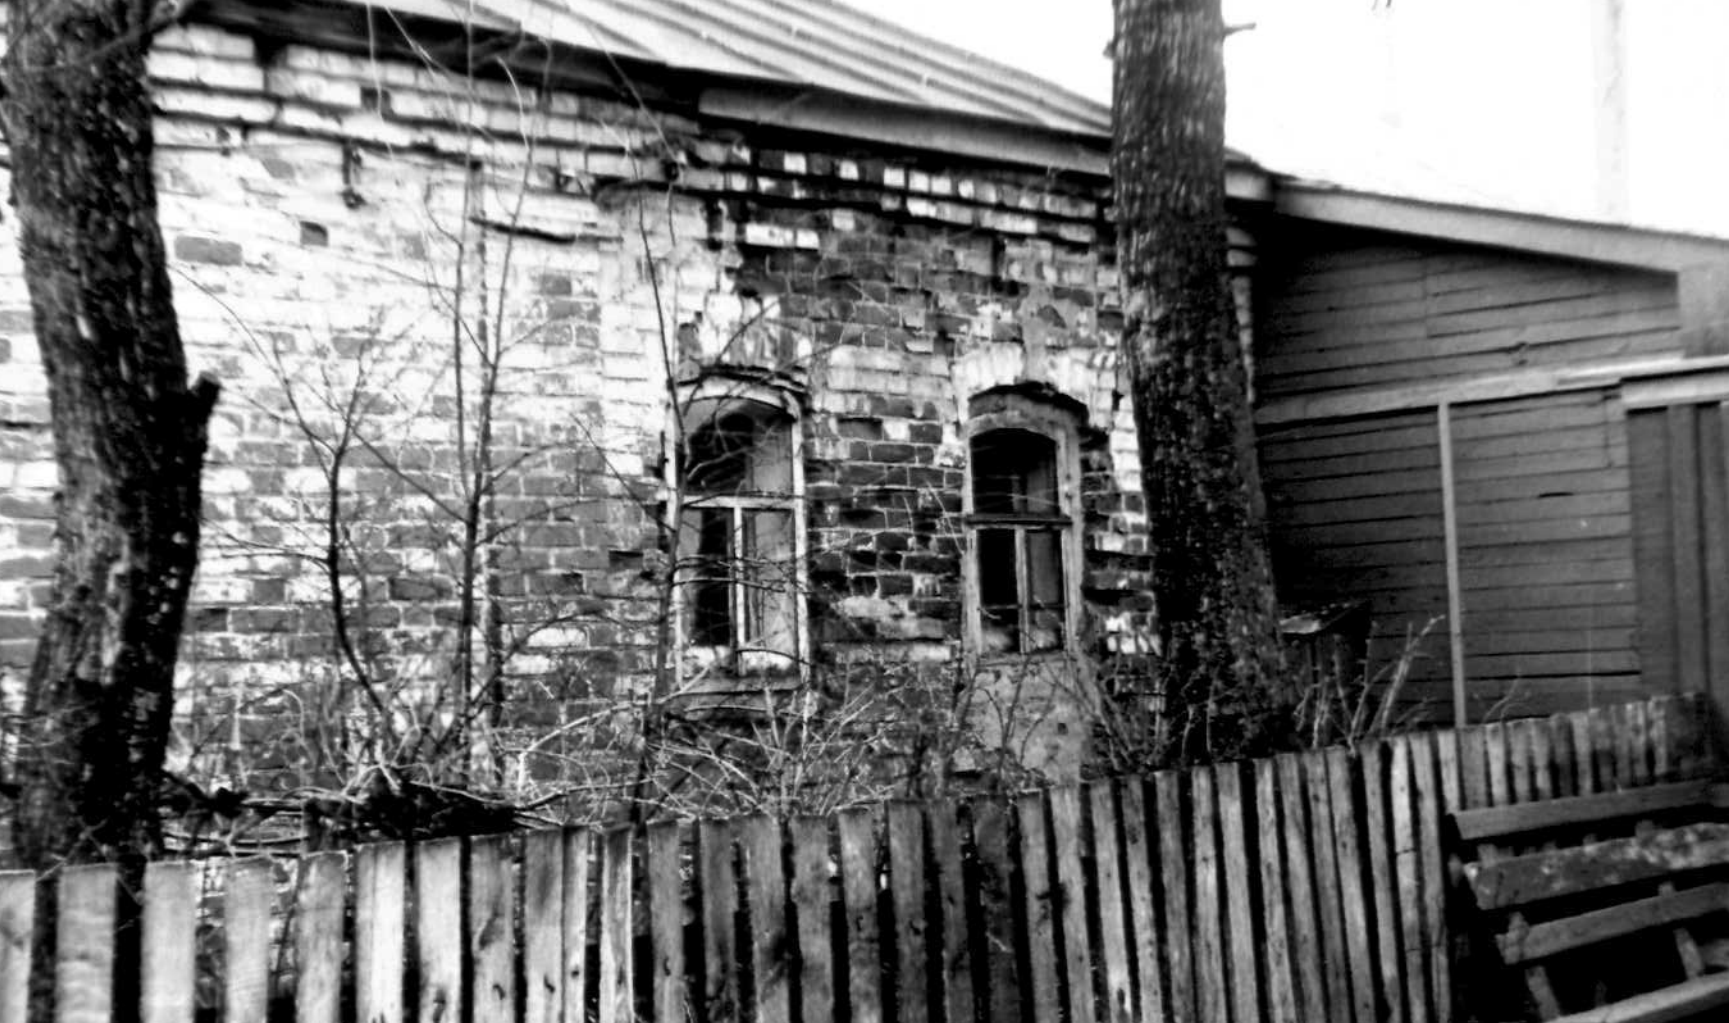
Северный фасад

К западному фасаду пристроен кирпичный объем, а к нему — бревенчатый пятистенок.

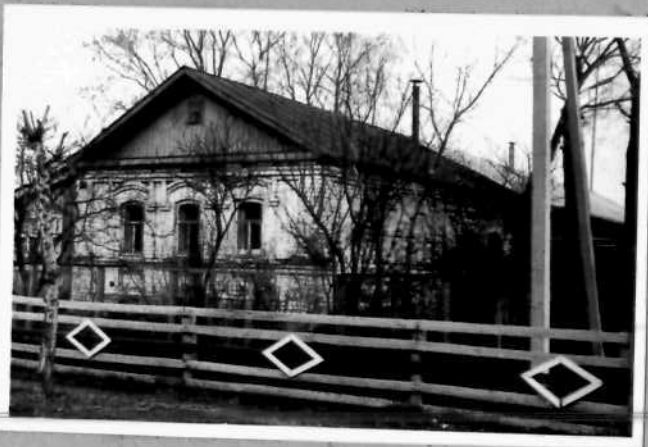
Фото или схематический план

1-этажный кирпичный прямоугольный в плане дом. Главный восточный фасад 3-оконный. Проемы, имеющие лучковое завершение, обрамляются пилястрами, капители которых несут стойки с лучковыми перемычками между ними, смыкающиеся с венчающим карнизом. Под окнами — ниши. Углы дома отмечены лопатками. Крыша 2-скатная железная.
