# ПАСПОРТ

I. НАИМЕНОВАНИЕ ПАМЯТНИКА Усадьба городская Н.Д. Стахеева, Ограда палисацника

III. ДАТИРОВКА ПАМЯТНИКА (или дата исторического события, с которым связано возникновение памятника — для памятников истории)  
1900 г.

IV. АДРЕС (местонахождение) ПАМЯТНИКА Москва, Бауманский район, Новая Басманная ул., 14 (АССР, край, область, район, автономная обл.,

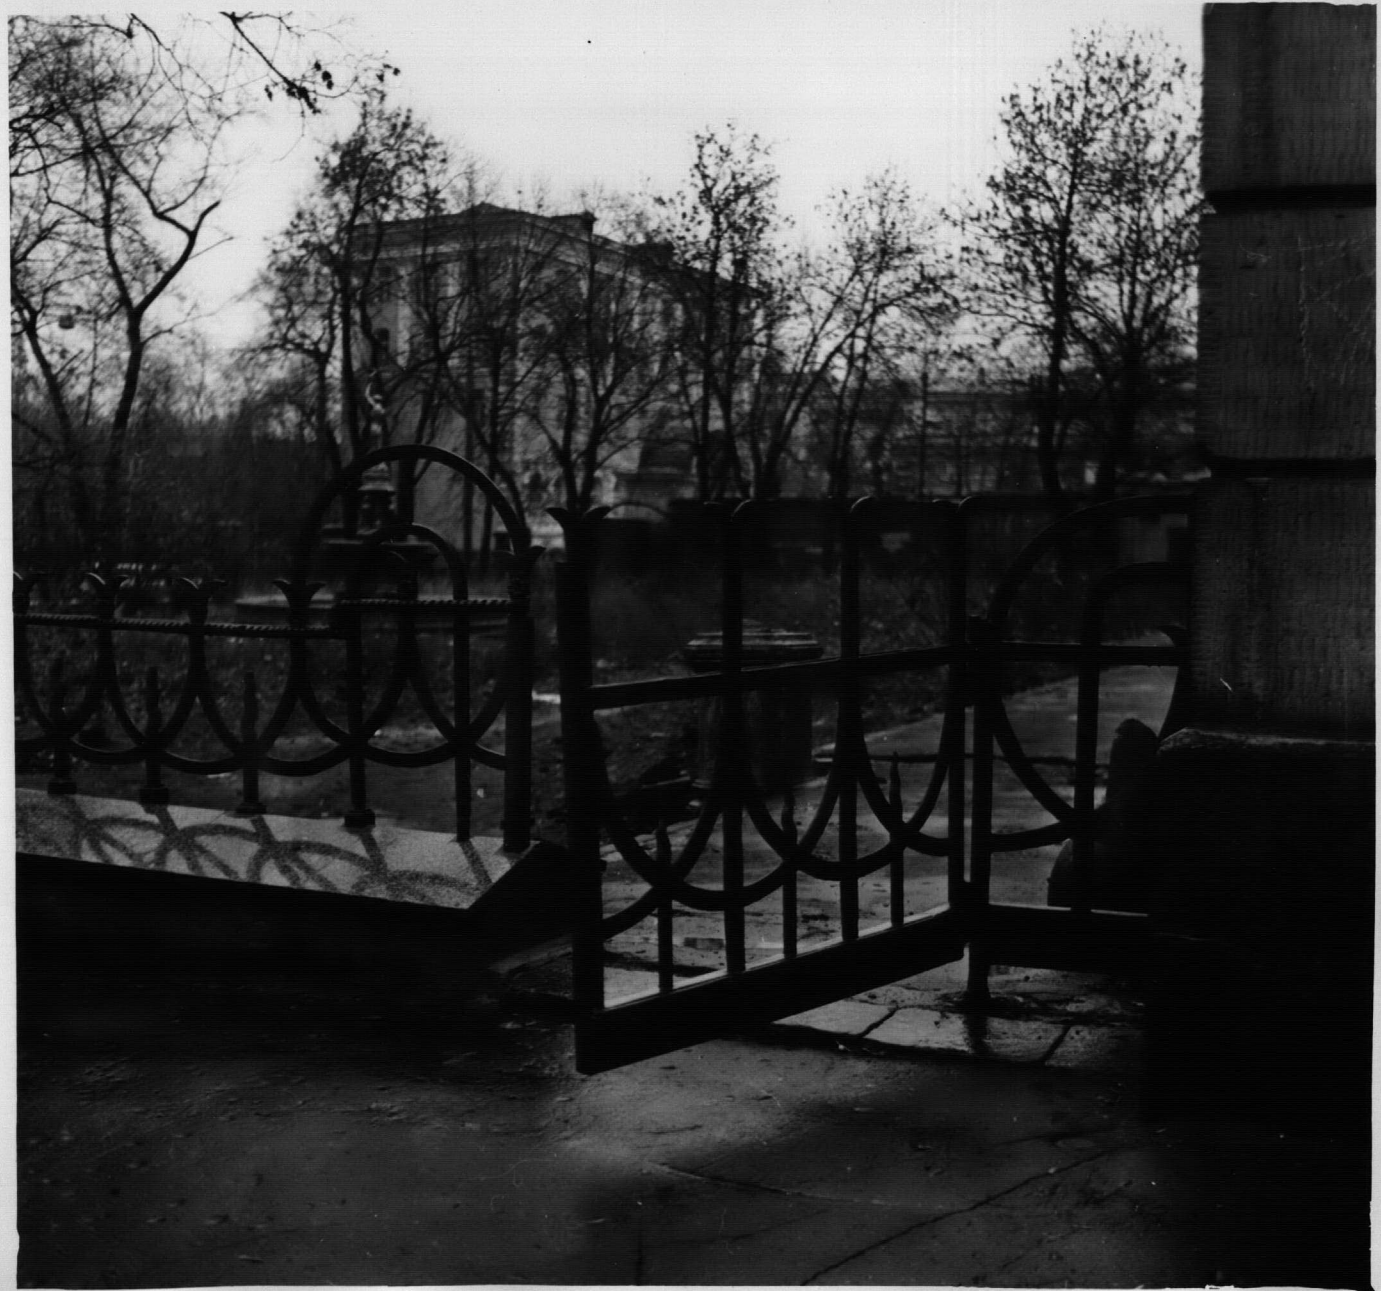
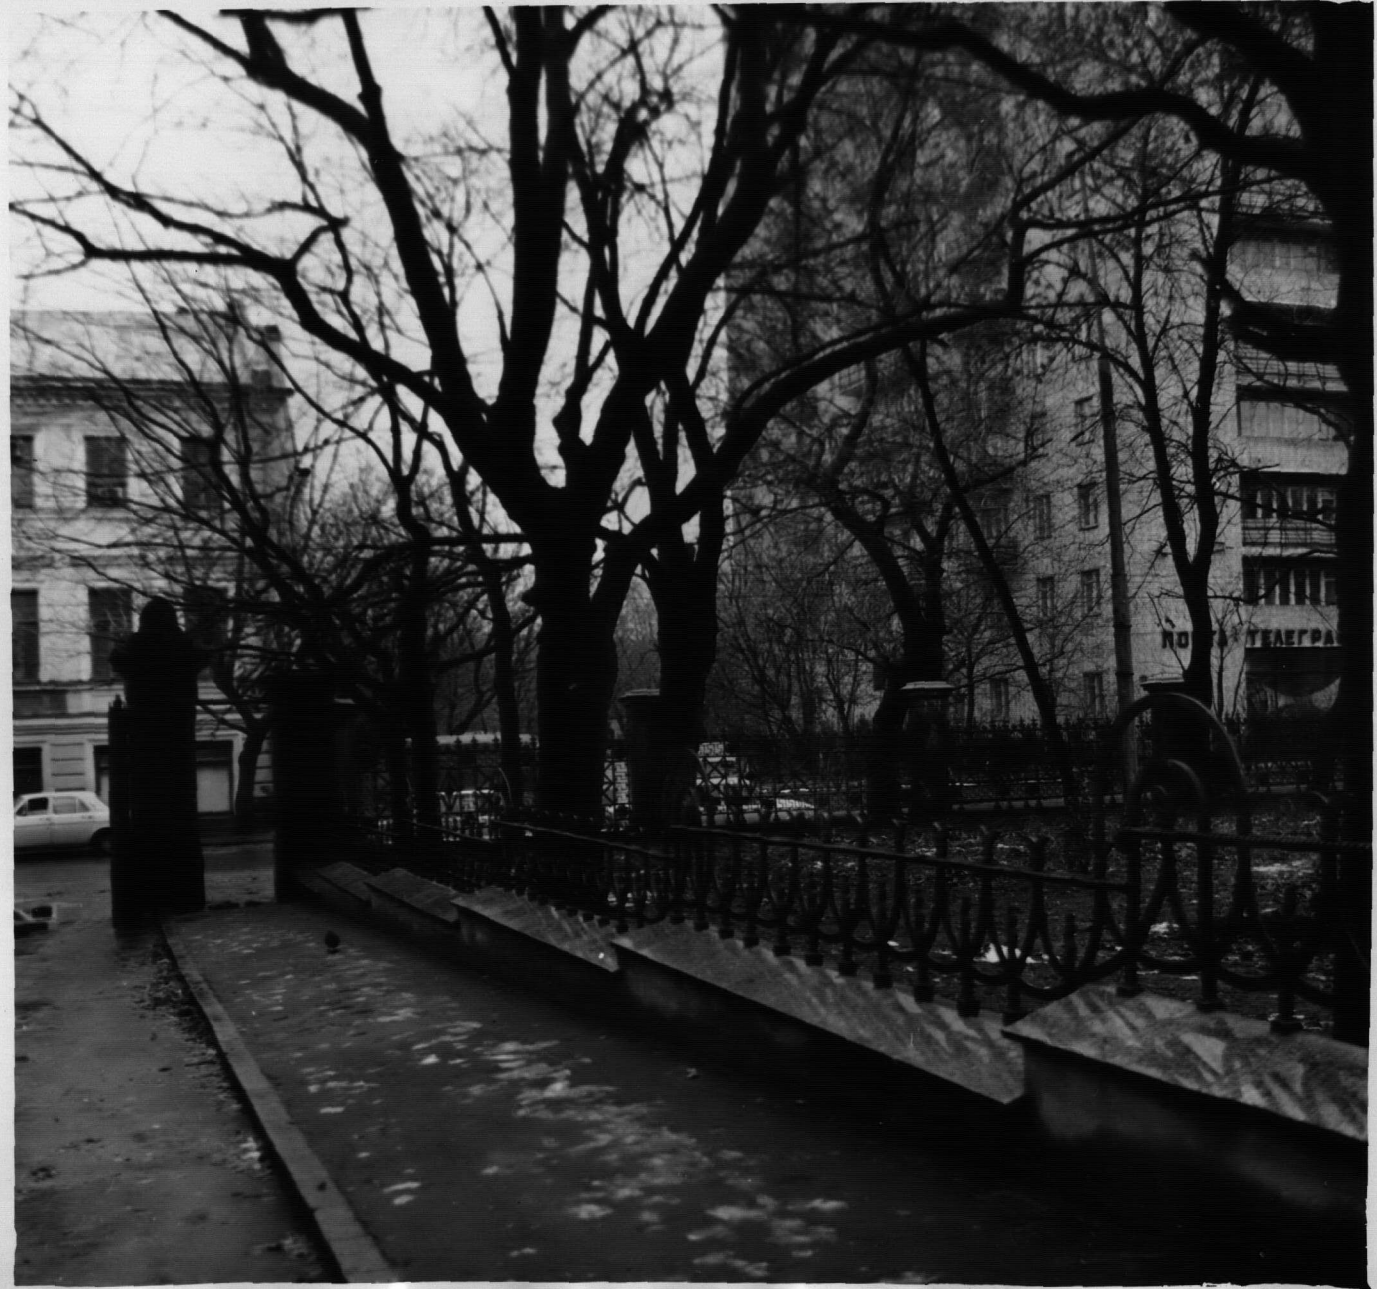
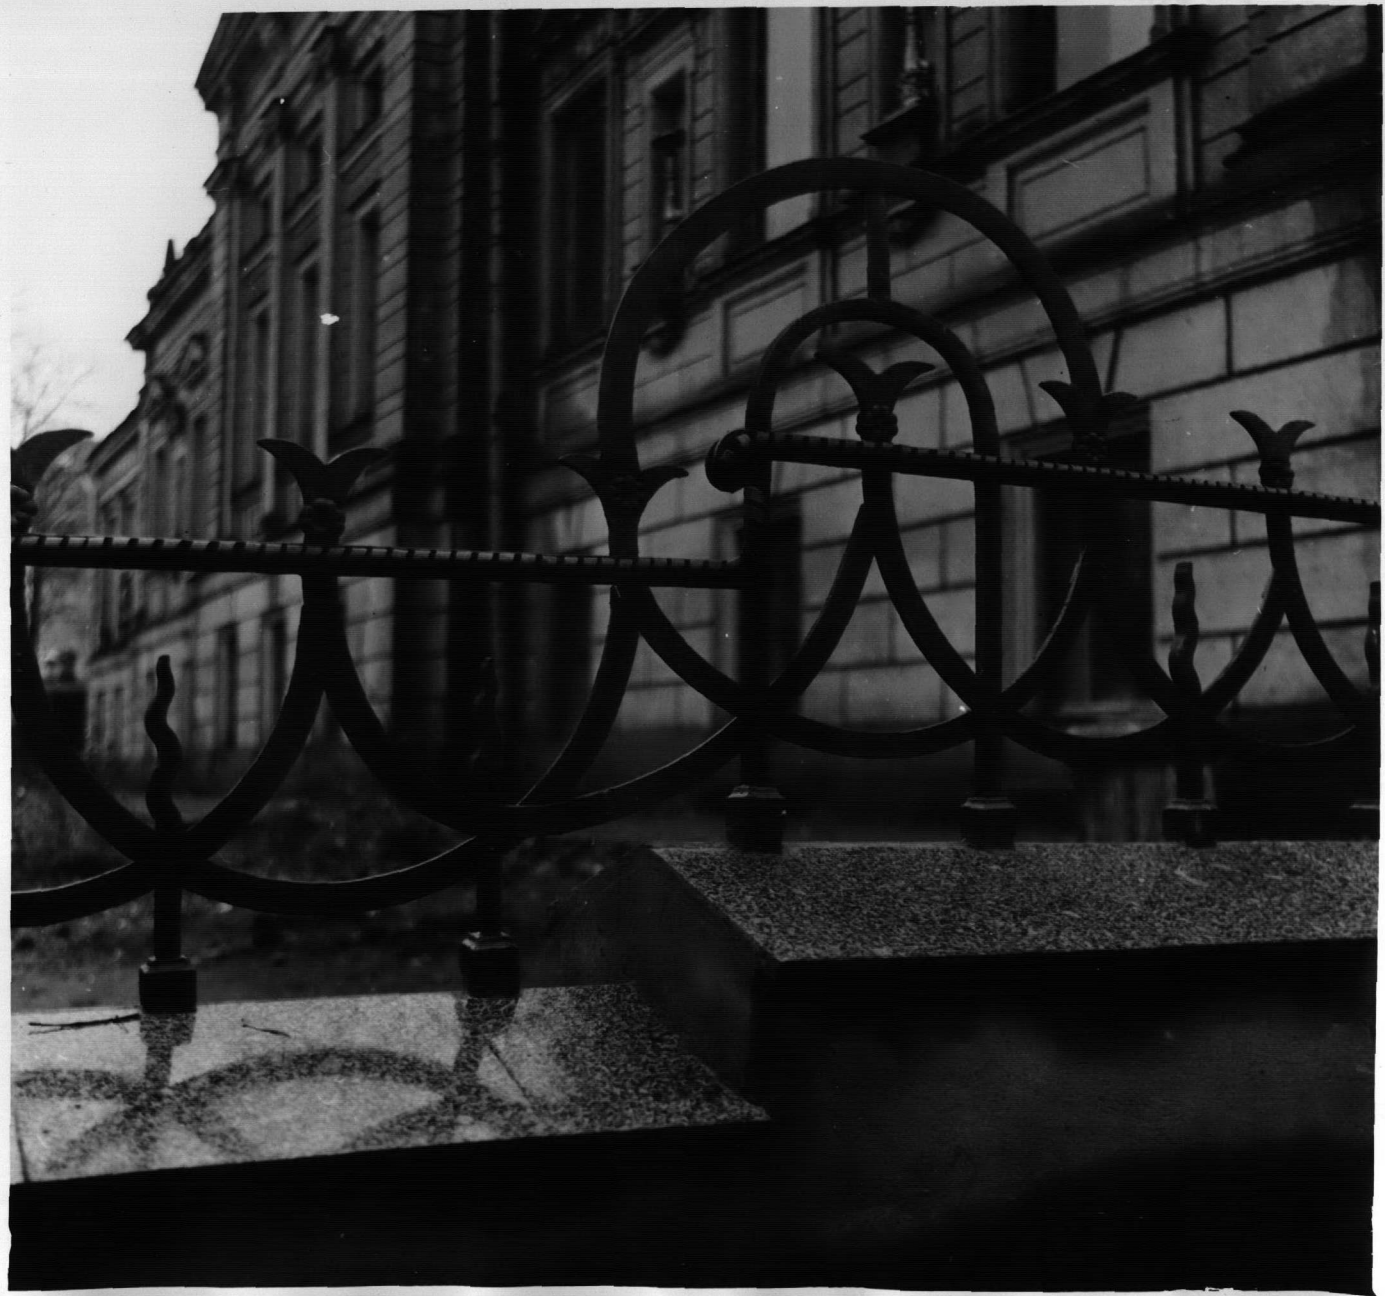
Ограда протянулась с юга на север от северо-западного угла главного дома до ограды усадьбы, сложившейся в конце XIX — начале XX века, и занимавшей участок в западной части Новой Басманной улицы.

Невысокая решетка ограды поставлена на небольшой цоколь, состоящий из семи частей, смещенных относительно друг друга по высоте, вследствие падения рельефа в сторону Новой Басманной улицы.

В плане ограда прямая на достаточно широком прямоугольном цоколе, который обрывается на некотором расстоянии от угла главного дома, где находится калитка.

Решетка ограды состоит из семи одинаковых звеньев с рисунком, характерным для эклектики. В основе этого рисунка лежит мотив многократно наложенных полуокружностей, ограниченных в верхней части прямой линией. Примыкание кривых линий к прямой решено в виде "ласточкина хвоста". Перепады уровней цоколя отмечены тем же рисунком, дополненным полуокружностью сверху. Решетка опирается на двускатный цоколь небольшими прутьями.

Решетка ограды железная, кованая. Цоколь сложен из кирпича и оштукатурен, сверху покрыт тонкими плитами полированного гранита.

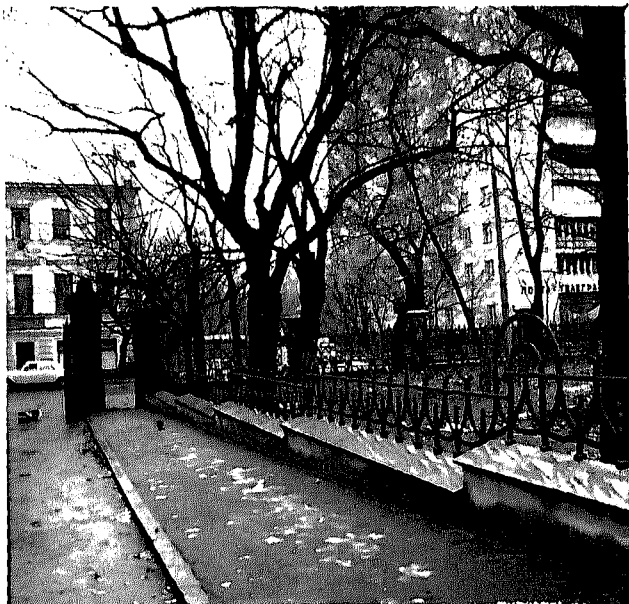
Фото или схематический план

Ограда протянулась с юга на север от северо-западного угла гл. дома до ограды усадьбы, сложившейся в конце XIX-начале XX вв., и занимавшей участок в западной части Новой Басманной улицы. Решетка ограды железная кованая. Цоколь сложен из кирпича и оштукатурен, сверху покрыт тонкими плитами полированного гранита.

Ограда сооружена в 1900 г. предположительно по проекту архитектора М.Ф. Бугровского. В плане ограда представляет прямую линию на достаточно широком прямоугольном цоколе.

Решетка ограды состоит из семи одинаковых звеньев с рисунком в стиле эклектики.
