П А С П О Р Т

1. НАИМЕНОВАНИЕ ПАМЯТНИКА ПРИНЦИПАЛ ЦЕРКОВЬ В ЧЕСТЬ УСПЕНИЯ Б.МАТЕРИ

3. ДАТИРОВКА
ПАМЯТНИКА /или дата исторического события, с которым связано
возникновение памятника - для памятников истории/
1872 - 1873 гг

4. АДРЕС /местонахождение/ ПАМЯТНИКА Архангельская обл., Бежубовский
/АССР, край, область, район,
район, Сульский сельсовет, дор. Чученала.

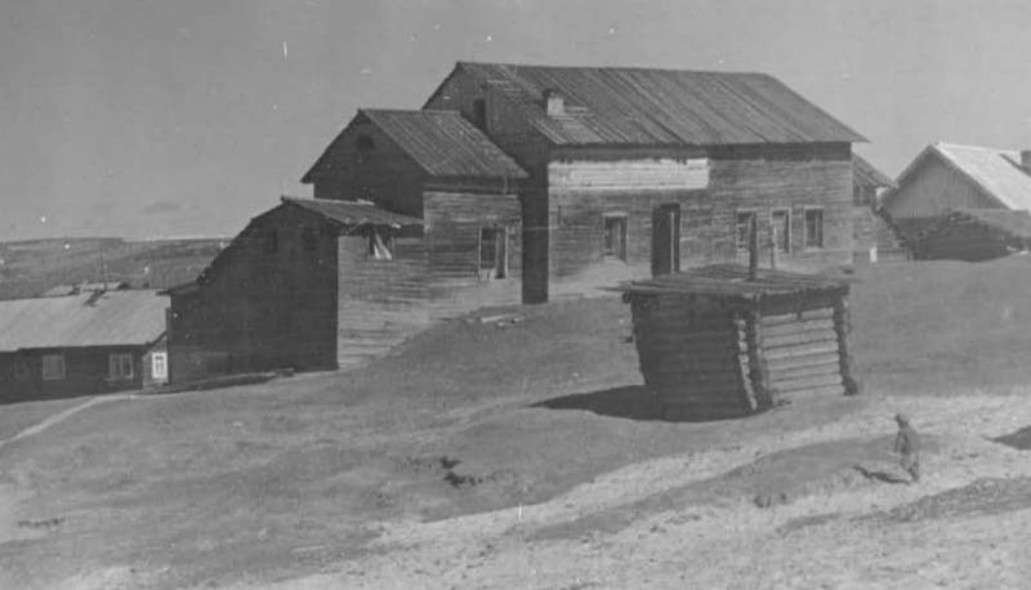
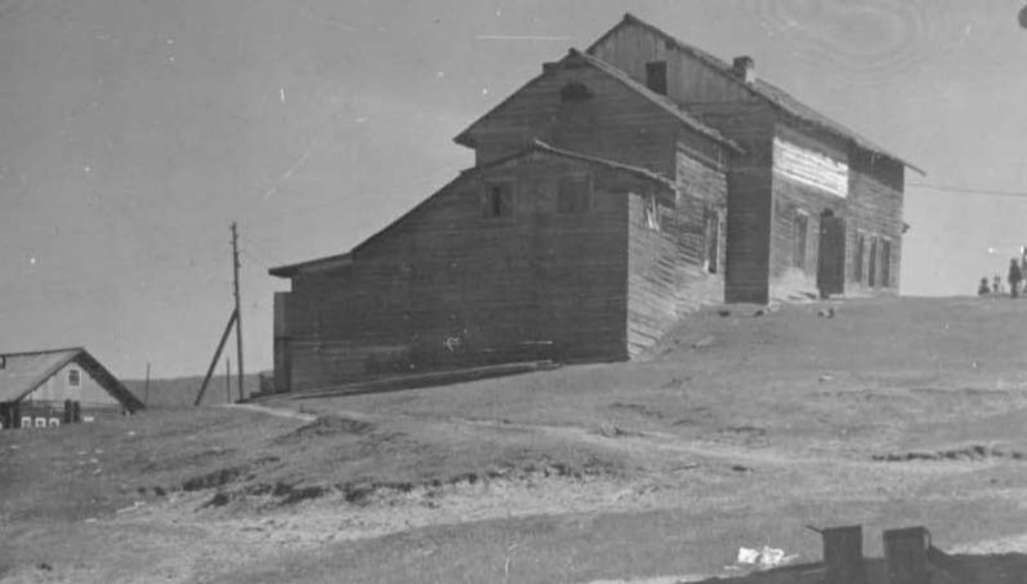
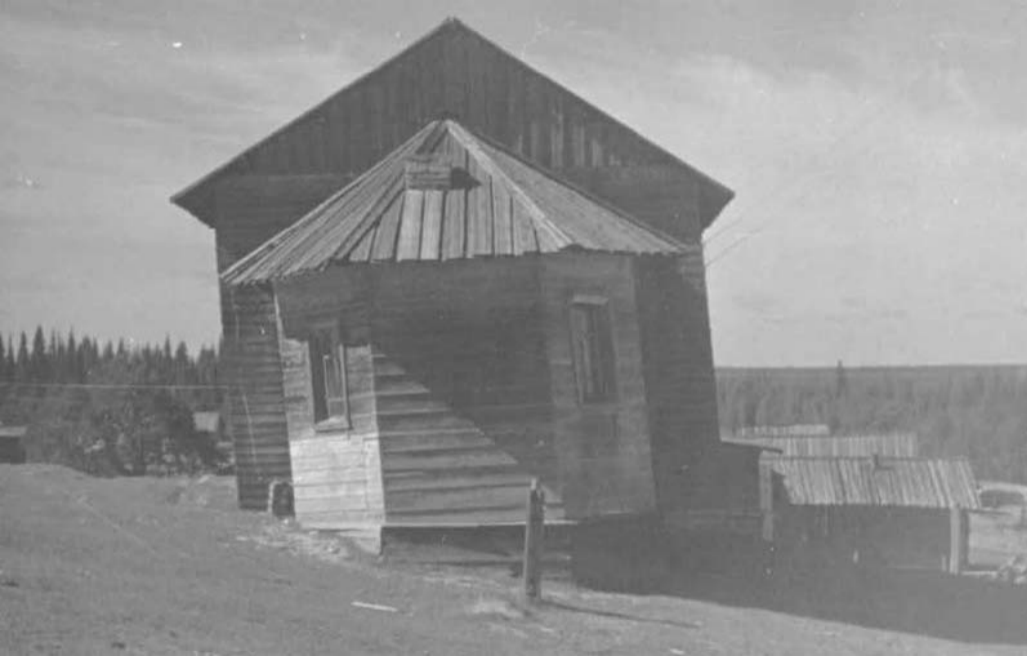
фото общего вида - 3+

В начале 30-х годов XX века церковь была переоборудована под деревенский клуб. Спилены купола, разобран шатер и восьмерик колокольни, оставшийся четверик колокольни перегороден на веселье и кинобудку и перекрыт двускатной крышей. Панель и крыльцо обшиты тесом. В апсиде устроена артистическая. В помещении собственно церкви - сцена и просмотровый зал с дополнительным выходом в южной стене.

Церковь Успения Божией Матери - клетская постройка трансептного типа, состоящая из трех срубов: центрального, объединяющего молитвенное помещение и трансепт; пятиугольного в плане алтаря, перекрытого пятискатной крышей и ватровой - восьмерик на четверике - колокольни. Постройка размером 8 x 18 /м/ рублена в лапу из тонких сосновых бревен диаметром - 20-25 /см/ и обшита досками.
