ПАСПОРТ
НА ПАМЯТНИК АРХИТЕКТУРЫ

| Новый архивный № | Старый архивный № | Наименование и адрес памятника | Оригиналы даты памятника |
|---|---|---|---|
| 12 | | <u>СОБОРНАЯ КОЛОКОЛЬНЯ, КАМЕННАЯ</u> г. Каргополь, пл. Советская, Архангельская область | 1767г. |

П А С П О Р Т

к паспорту "Колокольная соборная"

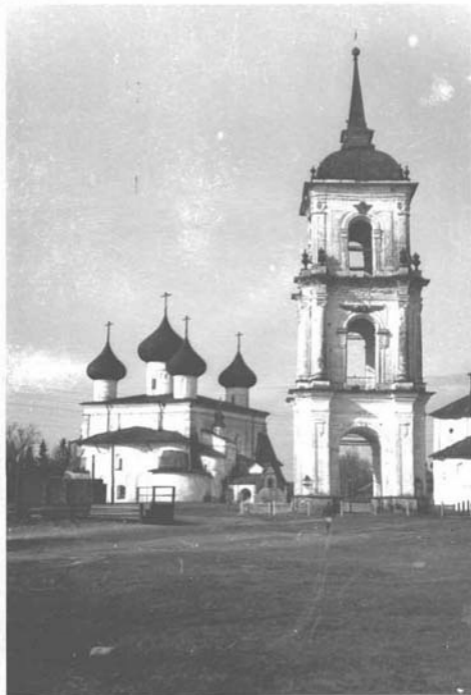
Вид с востока. Фото В.Лапина.

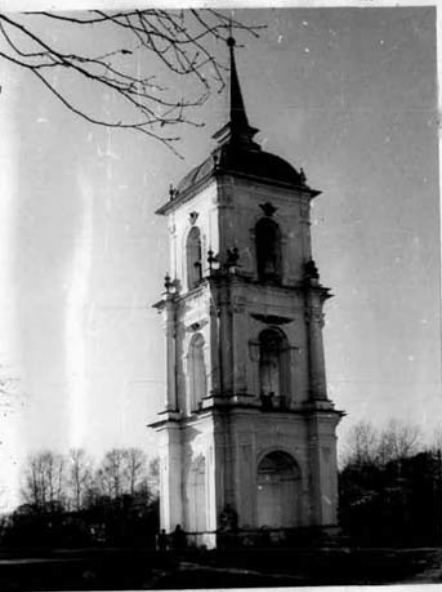
Фото или схематический план

Трехъярусная каменная колокольня представляет собой прекрасный образец позднего барокко. Расположена в центре Соборной площади, — на историческом и композиционном ядре Каргополя, является архитектурной доминантой города. Столпообразный объем колокольни состоит из незначительно убывающих по габаритам четвериков, поставленных друг на друга и увенчанных четырехколонным куполом со шпилем. Мастерское владение ордерными формами, выверенность деталей декора свидетельствуют о том, что при строительстве был использован проект столичного архитектора, тем более что колокольня была поставлена в связи с предполагаемым посещением Каргополя Екатериной П. Сооружение колокольни явилось первым и важнейшим элементом в осуществлении регулярной планировки города.
