П А С П О Р Т

I. НАИМЕНОВАНИЕ ПАМЯТНИКА Монастырь Введенский, Башни над источником.

УЧЕТНАЯ КАРТОЧКА

I. НАИМЕНОВАНИЕ ПАМЯТНИКА **Монастырь Введенский, часовня над источником.**

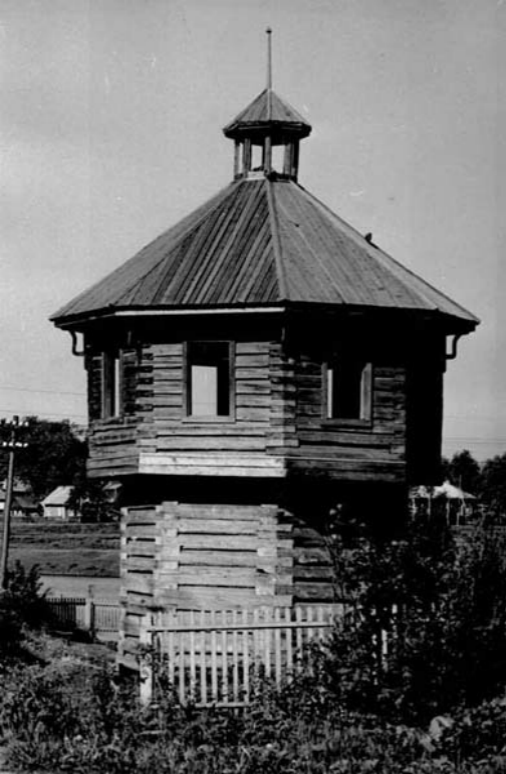
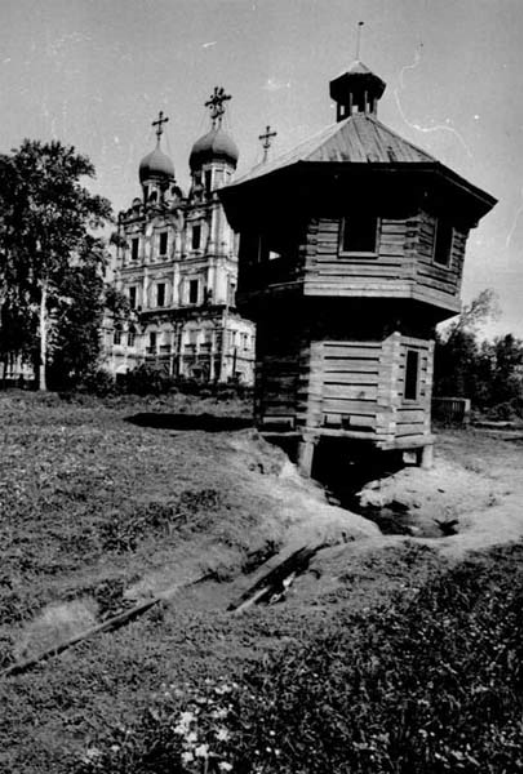
Сооружение оложено из брёвен, отбеленных ошаружи, рублено "в лапу". Представляет собой двухъярусную баню, восьмигранную в плане. Второй ярус значительно шире первого, покрыт высокой восьмикатной кровлей. Завершается сооружение небольшим открытым ярусом, в котором восемь круглых в сечении столбиков несут восьмикатную кровлю, увенчанную невысоким шпилем. Покрытие кровель — досчатое. В нижнем ярусе с севера устроен входной проём. На двух гранях нижнего яруса и на всех гранях верхнего по центру расположены прямоугольные окна.

Внутри бани открыта на всю высоту. Во втором ярусе по периметру стен устроена на ширину выноса яруса небольшая галерея. Пол в первом ярусе — земляной.

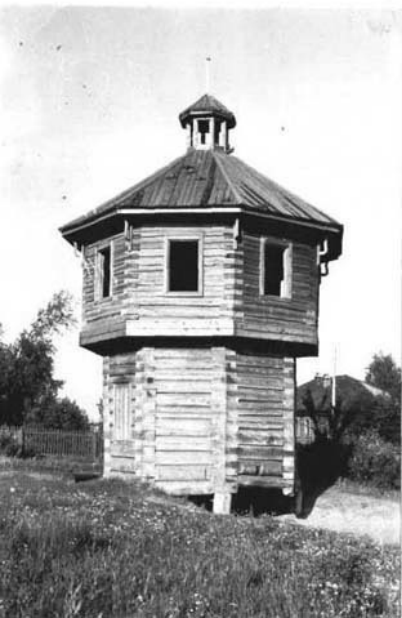
Фото или схематический план

Сооружение стоит над источником в южной части монастыря. Сложено из брёвен отёсанных снаружи, рублено "в лапу". Представляет собой двухъярусную башню восьмигранную в плане. Второй ярус значительно шире первого. Завершается башня открытым небольшим ярусом с 8-ю круглыми столбиками.

Свободное по типу сооружение - башня над источником/возможно, часовня/, построенное в нач. XX в. Заняло важное место в панораме монастыря с запада и юго-запада.
