ПАСПОРТ

Церковь Введенская с *зручными* *каменными*
ли пола

1747 год

УЧЕТНАЯ КАРТОЧКА

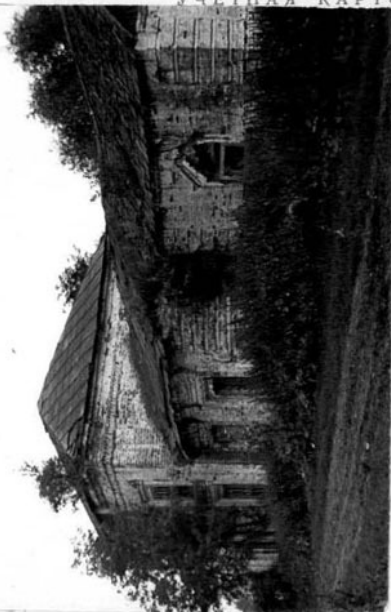
Краткое описание

Пример приходской Церкви эпохи барокко с оригинальными окнами второго света в храме.

Небольшая церковь /двухсветный храм, трапезная, притвор/. Четверик перекрыт четырехлотковым сомкнутым сводом, трапезная - коробовым, в притворе плоские перекрытия /утрачены/.

Во внешнем оформлении участвуют рустованные пилястры, наличники из полуколоннок с карнизиками, карниз с поребриком.

Первоначальный вход был с западной стороны. Он вел в тесный притвор, небольшую трапезную, далее арка и храм, освещенный двумя ярусами окон. /верхние имеют сложную конфигурацию/.

Первоначальное убранство интерьеров утрачено.
