Паспорт памятника

Архангельская обл., Шенкурский  
р-н, с. Верхопаденьга, д. Лосев-  
ская

Комплекс хозяйственных построек  
Магазей и амбар Ракитиных

Магазей и амбар. Комплекс хозяйственных построек.

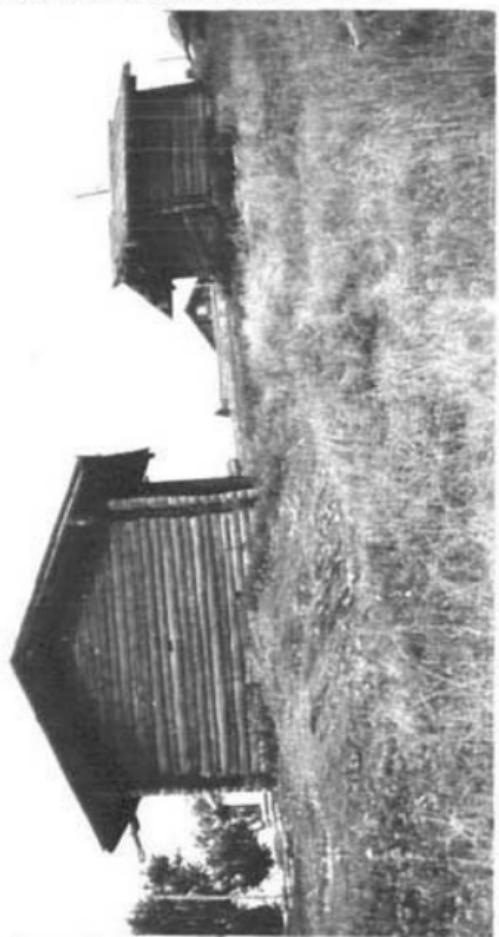
Фото или схематический план

Магазей и амбар стоят на склоне высокого берега р. Паденъги, вдоль деревенской улицы. Лицевыми фасадами обращены на дома.

Магазей и амбар поставлены под углом на значительном расстоянии друг от друга. Магазей представляет собой квадратный в плане сруб с пологой дщускатной кровлей. На уровне дверного проема устроен настил, навес над которым образован выносом самцовкой кровли. Магазей рублен в обло. Торцы слег на лицевой стороне закрыты досками-причелинами, торцы выпусколов - подкрыльями. Стык причелин прикрывает ветреница.

Амбар - квадратный в плане с дщускатной кровлей, расположенный параллельно лицевой стороне. Рублен в обло. Тесовая кровля имеет традиционную конструкцию на самцах. Крайние курицы выведены на фронтоны. Охлупень имеет срезанный конец
