П А С П О Р Т

I. НАИМЕНОВАНИЕ ПАМЯТНИКА Амбарный городокII. ТИПОЛОГИЧЕСКАЯ
ПРИНАДЛЕЖНОСТЬ

вт. пол. XIX — нач. XX вв.IV. АДРЕС (местонахождение) ПАМЯТНИКА Архангельская обл., Мезенский р-н,АССР, край, область, район, автономная областьд. Азаполье. Проезд пешком Дорогорское-Вендикуновское до приот. Азаполье.национальный округ, населенный пункт, пути подъездаV. ХАРАКТЕР
СОВРЕМЕННОГО
ИСПОЛЬЗОВАНИЯ

Архангельская обл., Мезенский р-н, д. Азаполье
Амбарный городок

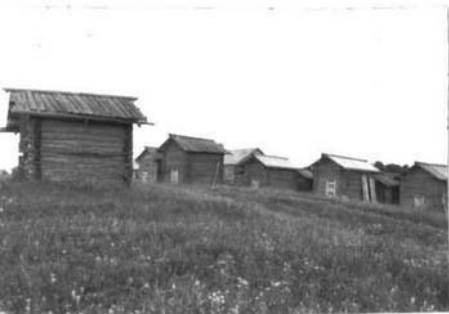
Фото или схематический план

Пример критикой фото сформировавшегося ансамбля крестьянских хозяйственных построек, характерный для области, но редко встречающийся в настоящее время амбарный городок. Включает 14 построек, составляющих преимущественно рядовую структуру, вытянувшуюся вдоль полевой дороги, на территории, примыкающей к центральной части деревни. Застройка составляет три группы амбаров, ориентированных главными фасадами на север. Две отдельно стоящие постройки с южной ориентацией входов закладывают основу "уличной" композиции городка. Комплекс характеризуется свободой в построении порядков, живописностью групп и общим выразительным силуэтом за счет различий в высоте и габаритах построек. Тип амбаров традиционен для нижней Мезени - преимущественно поземные четырехстенки, рубленные "в обло", под двускатными крышами с кровлями безгвоздевой конструкции, с торцовыми входами, одно- и двухъярусные. Общая площадь комплекса - около 0,23 га.
