## ПАСПОРТ

Воскресенская церковь с. Ильинка

1695г.

### УЧЕТНАЯ КАРТОЧКА Всехсвятской церкви

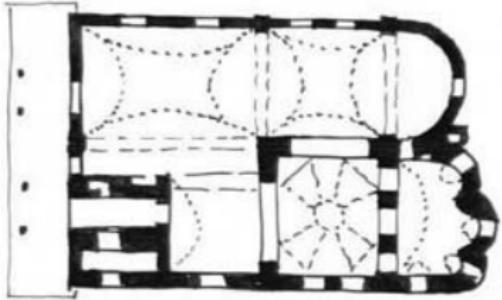
Фото или схематический план

Здание церкви с шатровой колокольней  
состоит из восьмирика на четверике.  
Строительство относится к 1695г. Северный  
придел пристроен в 1905-1912гг., когда  
полностью произведен капитальный ремонт  
и изменена архитектура здания.

План церкви - вытянутый прямоугольник  
квадрат основного храма, трапезной и  
колокольни.

Стены старой части - 125см, поздней  
- 80см.
