## ПАСПОРТ

I. НАИМЕНОВАНИЕ ПАМЯТНИКА Никольская церковь (летняя)

С. БОЛОТНОВО, РОДНИКОВСКИЙ РАЙОН, ИВАНОВСКАЯ ОБЛАСТЬ.  
НИКОЛЬСКАЯ ЦЕРКОВЬ.

### УЧЕТНАЯ КАРТОЧКА

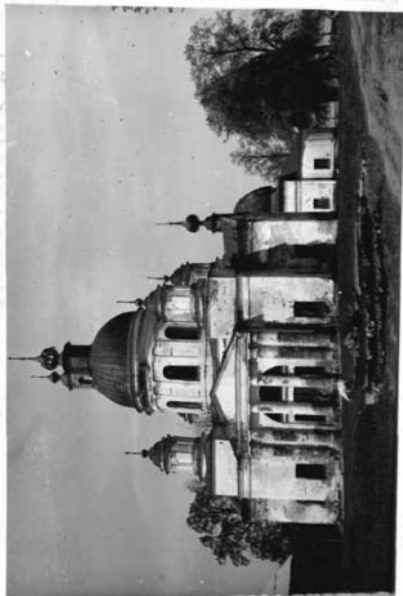
Фото или схематический план

Здание в стиле ампира сложено из кирпича, оштукатурено. Фундамент валунный. Храм принадлежит к типу пятиглавых крестовокупольных соборов эпохи позднего классицизма. Ветви центрального креста алтарь и притвор перекрываются цилиндрическими сводами, угловые компартименты — сожнутыми.

Над ними поднимаются высокие квадратные постаменты над барабанами малых глухих глав. Боковые фасады храма украшены приставными шестиколонными портиками упрощенного тосканского ордена с фронтонами.

Пол из шестигранной металлической плитки сохранился фрагментарно. Живопись принадлежит двум различным периодам.
