ПАСПОРТ

I. наименование памятника Дом жилой Эглита

VI. адрес (местонахождение) памятника Карелия, г. Петрозаводск,
ул. Федосовой, д.13

УЧЕТНАЯ КАРТОЧКА

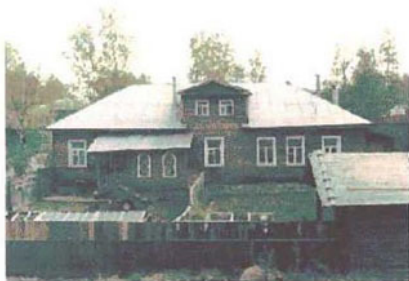
Фото или схематический план

Расположен по красной линии улицы, ориентирован на нее главным торцовым фасадом.

Дом деревянный, одноэтажный с мезонином. Прямоугольный в плане объем покрыт четырехскатной вальмовой стропильной крышей с металлическим покрытием. Мезонин, под двухскатной стропильной крышей в уровне конька основного объема, выполнен над одной половиной дома, ориентирован окнами на боковой фасад. С западного фасада примыкает каркасно-обшивное крыльцо под односкатной крышей, с лестницей в сторону главного фасада. На всю ширину дворового торцового фасада выполнена пристройка. На ее западной стороне – вход во вторую половину дома, выполненный по аналогии с первоначальным крыльцом, на восточной – вход в тепловой узел.

Главный фасад симметричен, на 3 окна. Восточный – также с симметричным расположением шести окон. На западном фасаде с севера, перед крыльцом, два окна, с южной стороны – четыре.

Стены обшиты тесом без декоративных элементов. Окна с наличниками из профилированной доски. Мезонин на два окна, с треугольным фронтоном. Венчающий стены карниз простой коробчатой формы.
