П А С П О Р Т

I. НАИМЕНОВАНИЕ ПАМЯТНИКА Дзуар-Святылище № 3

УЧЕТНАЯ КАРТОЧКА
Дзуар-Святилище № 3

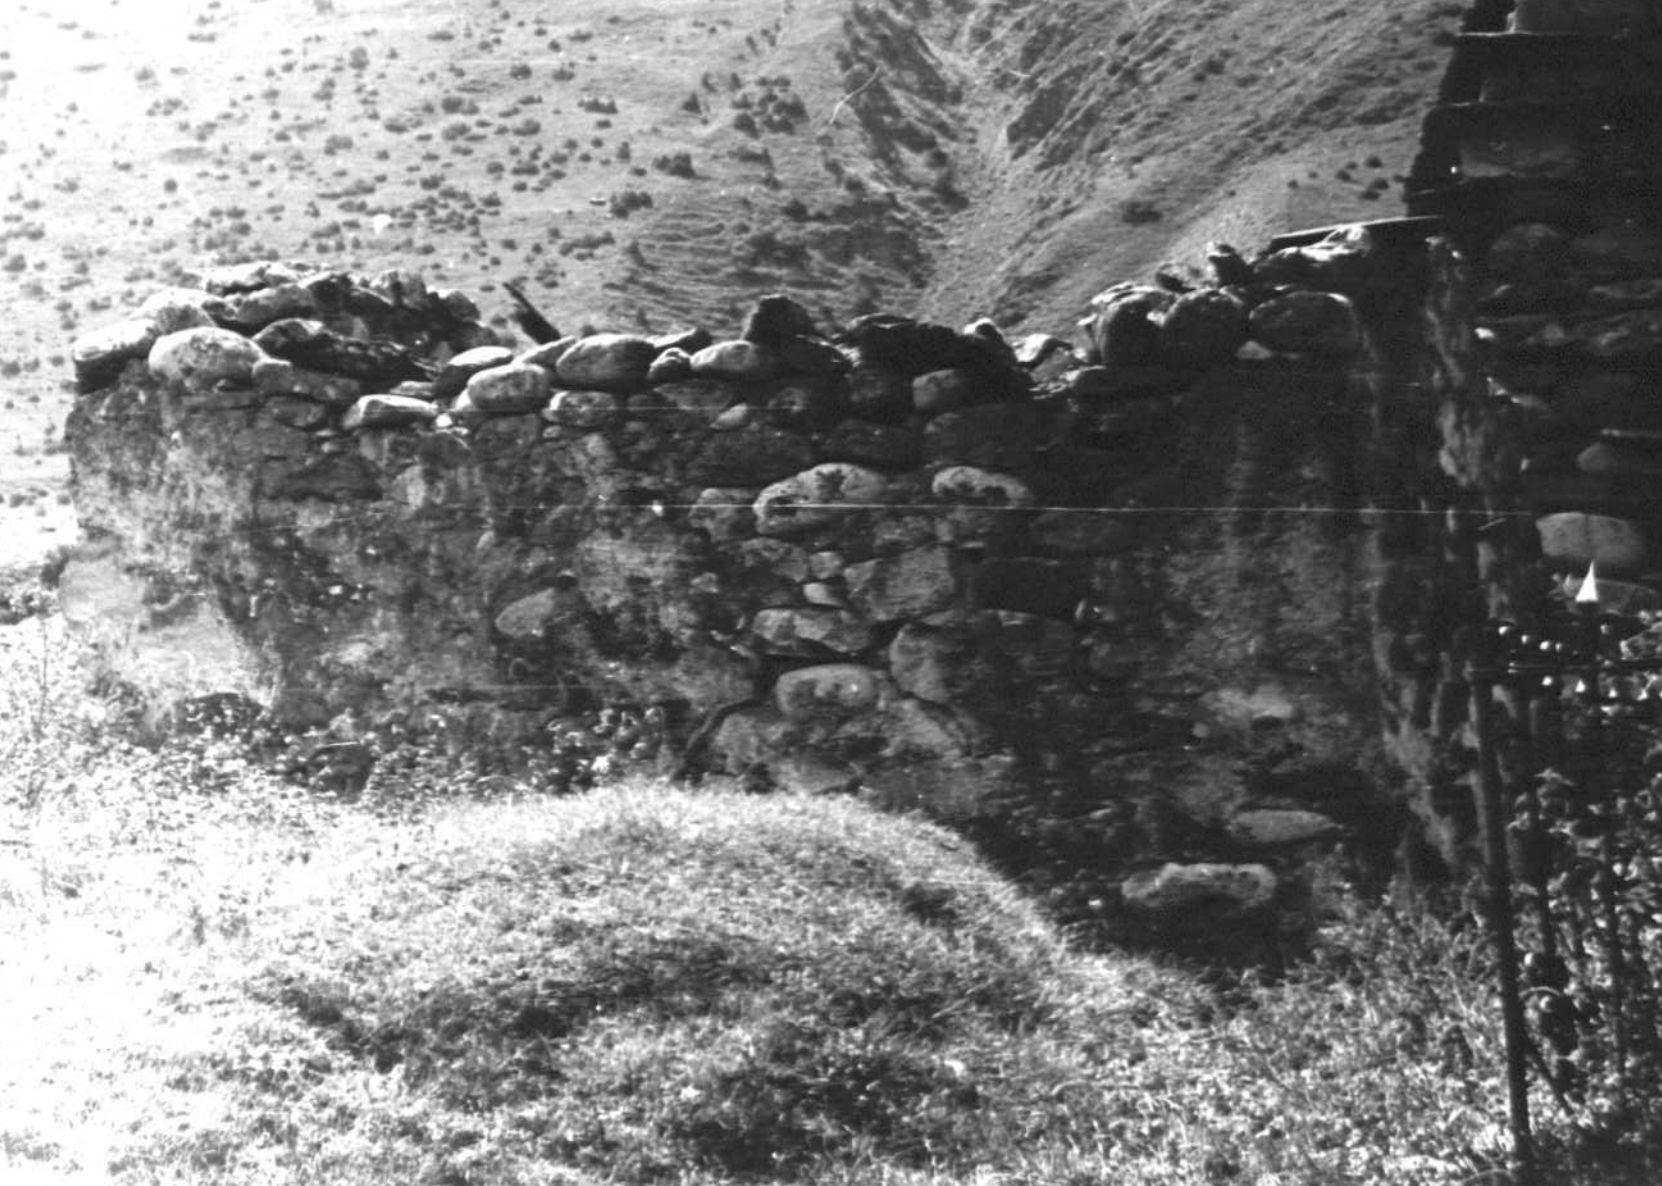
Дзугар - Святишце № 3

Прямоугольное в плане, с внутренней камерой, с двумя щипцовыми фронтонами сооружение. В центре северного фасада имеется небольшая нишка. На западном фасаде выложены два окошка, южное в настоящее время, заложено. Конструкция кровли разрушена, она была деревянной и крепилась крупными кованными гвоздями. Сложена эта постройка из мелкого валуна, внутри раствора нет. Снаружи тщательно оштукатурена известковым раствором желтоватого оттенка.

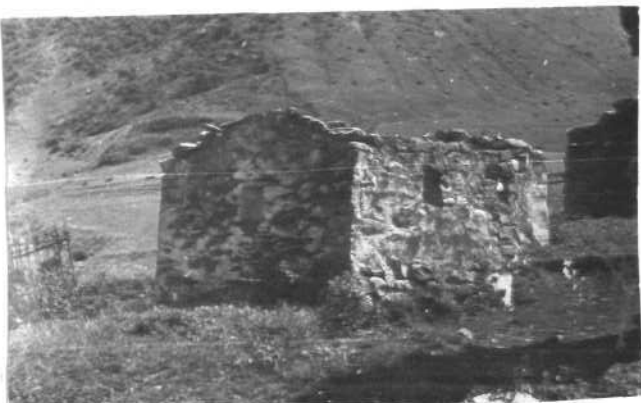
Фото или схематический план

Прямоугольное в плане, с внутренней камерой, с двумя щипцовыми фронтонами сооружение. В центре северного фасада имеется небольшая нишка. На западном фасаде выложены два окошка, южное позднее заложено. Конструкция, кровли утрачены. Сложен дзуар из мелкого валуна, снаружи оштукатурен.
