П А С П О Р Т

I. НАИМЕНОВАНИЕ ПАМЯТНИКА ДОМ ШКОЛЫ

г. Бийск, Заводская 89.

УЧЕТНАЯ КАРТОЧКА
ДОМ ЖЕЛТОЙ

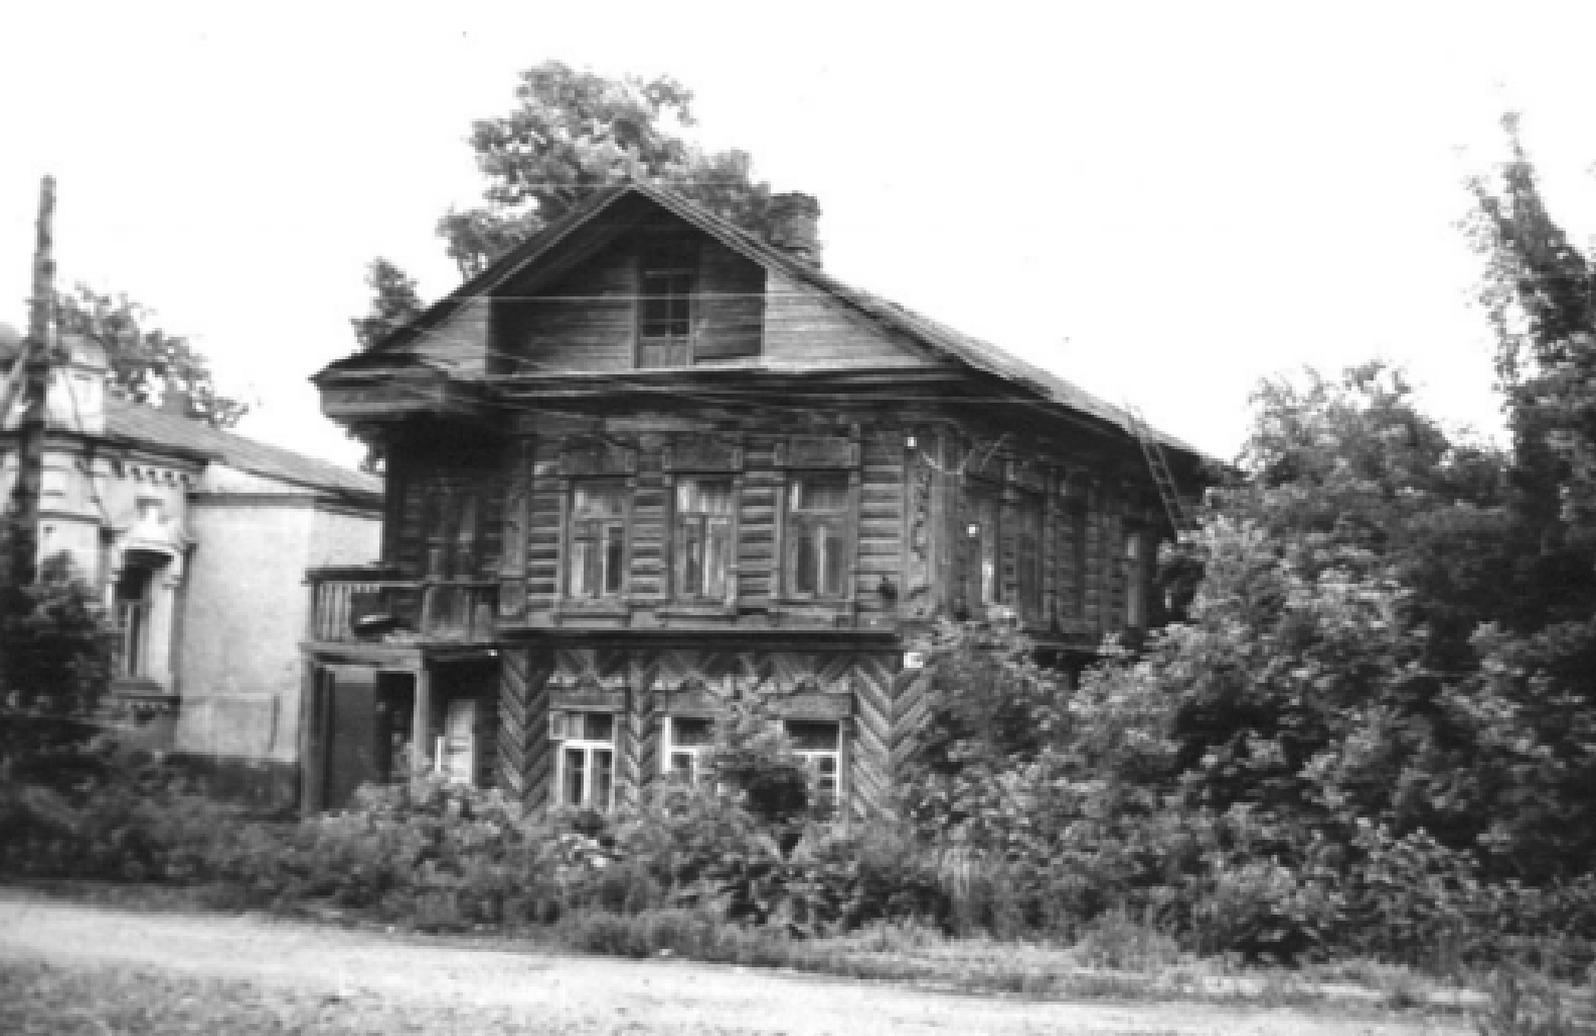
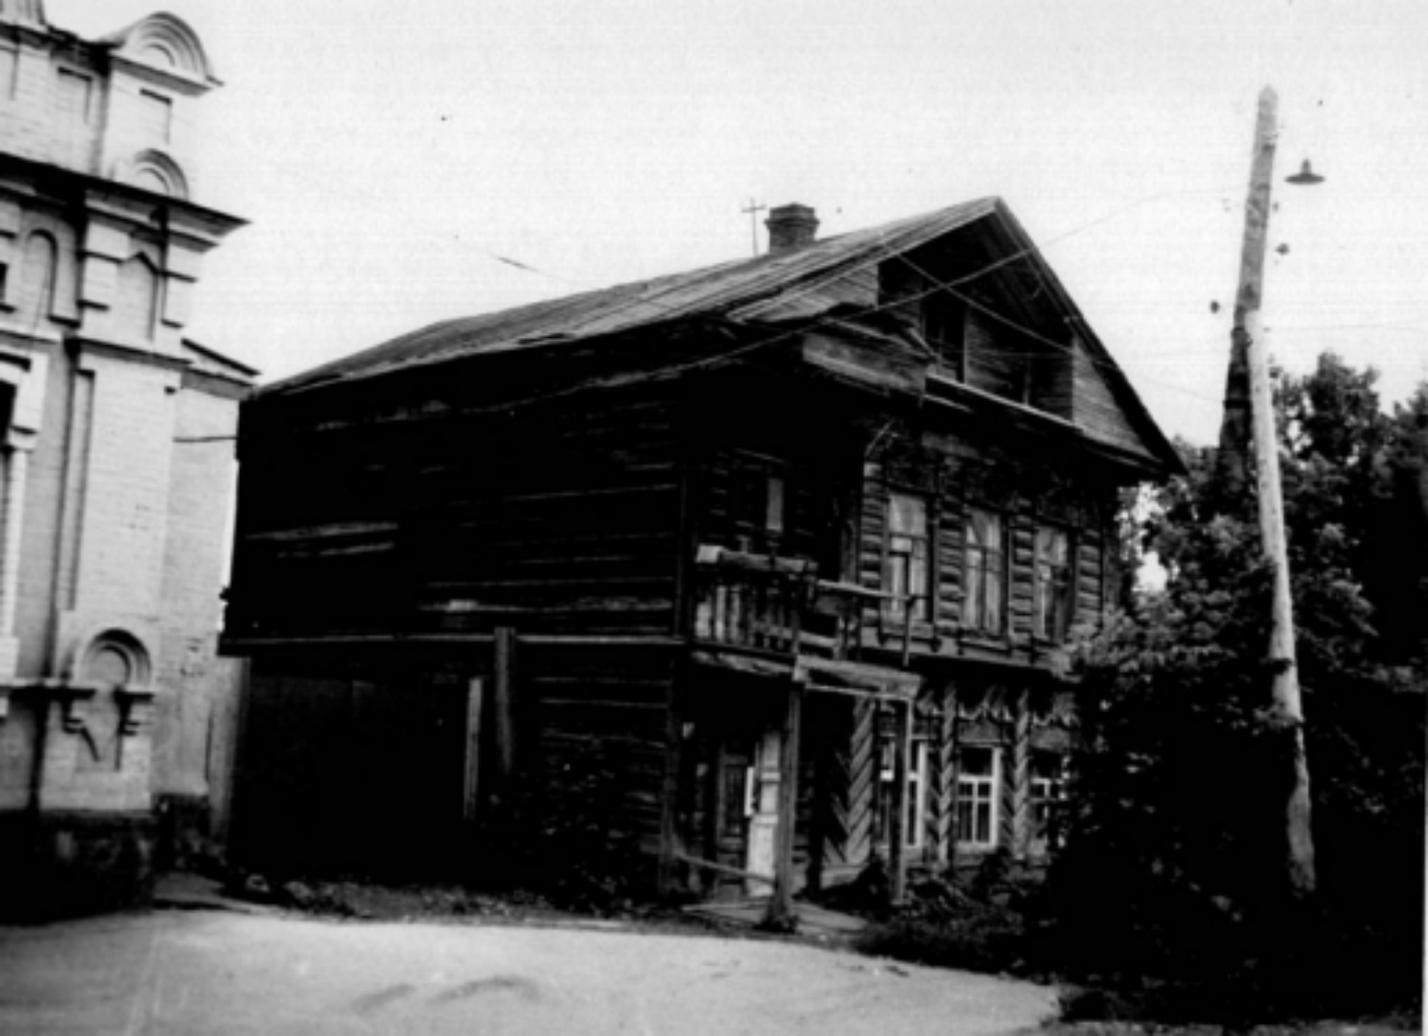
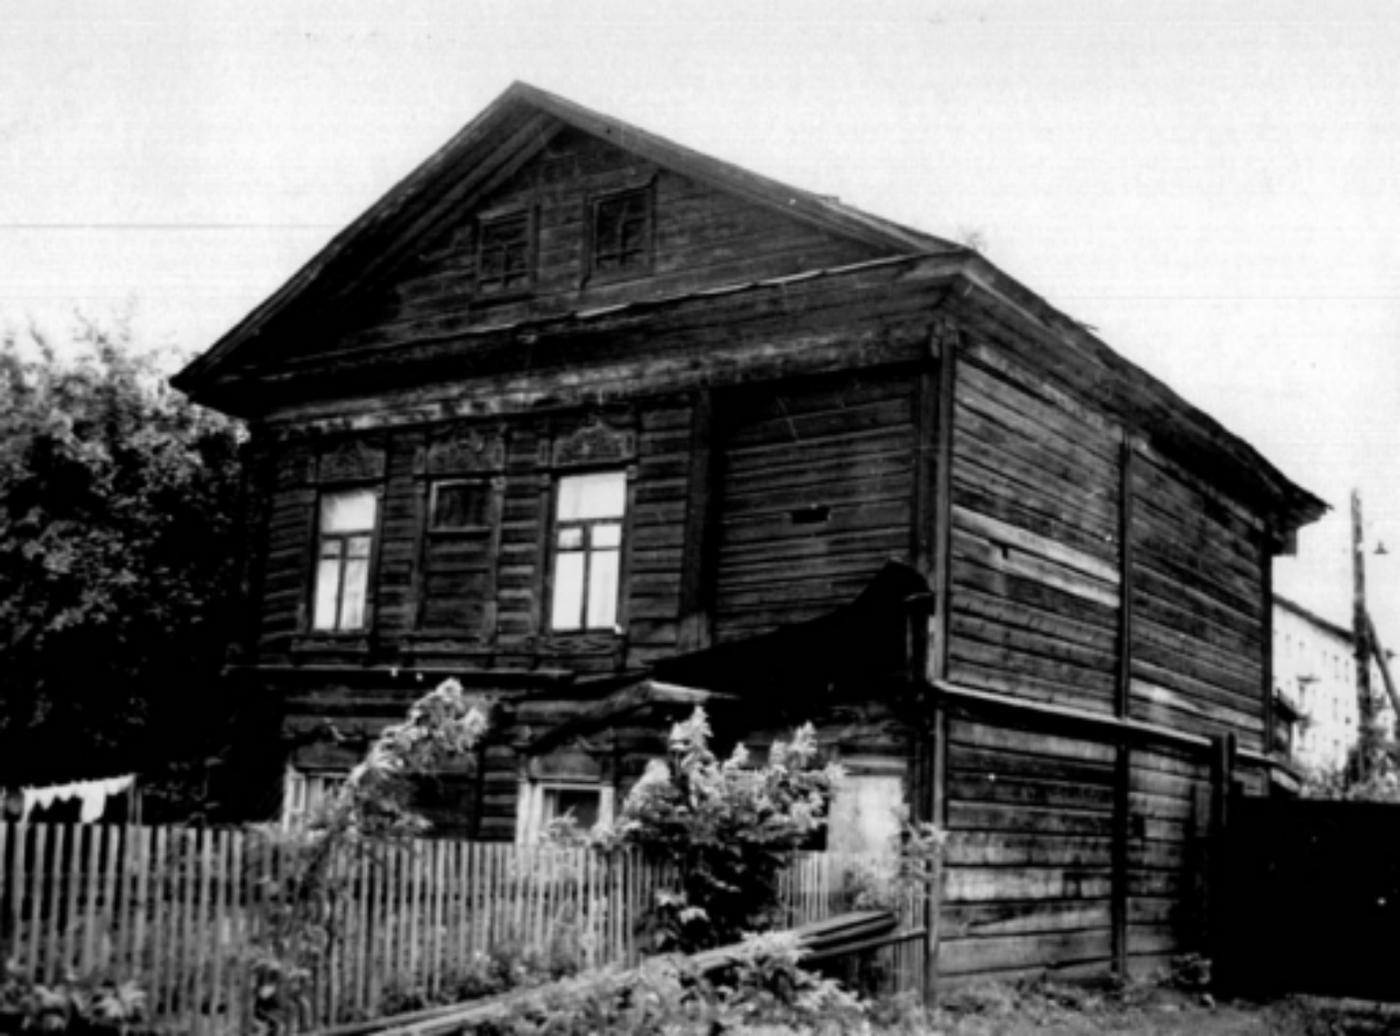
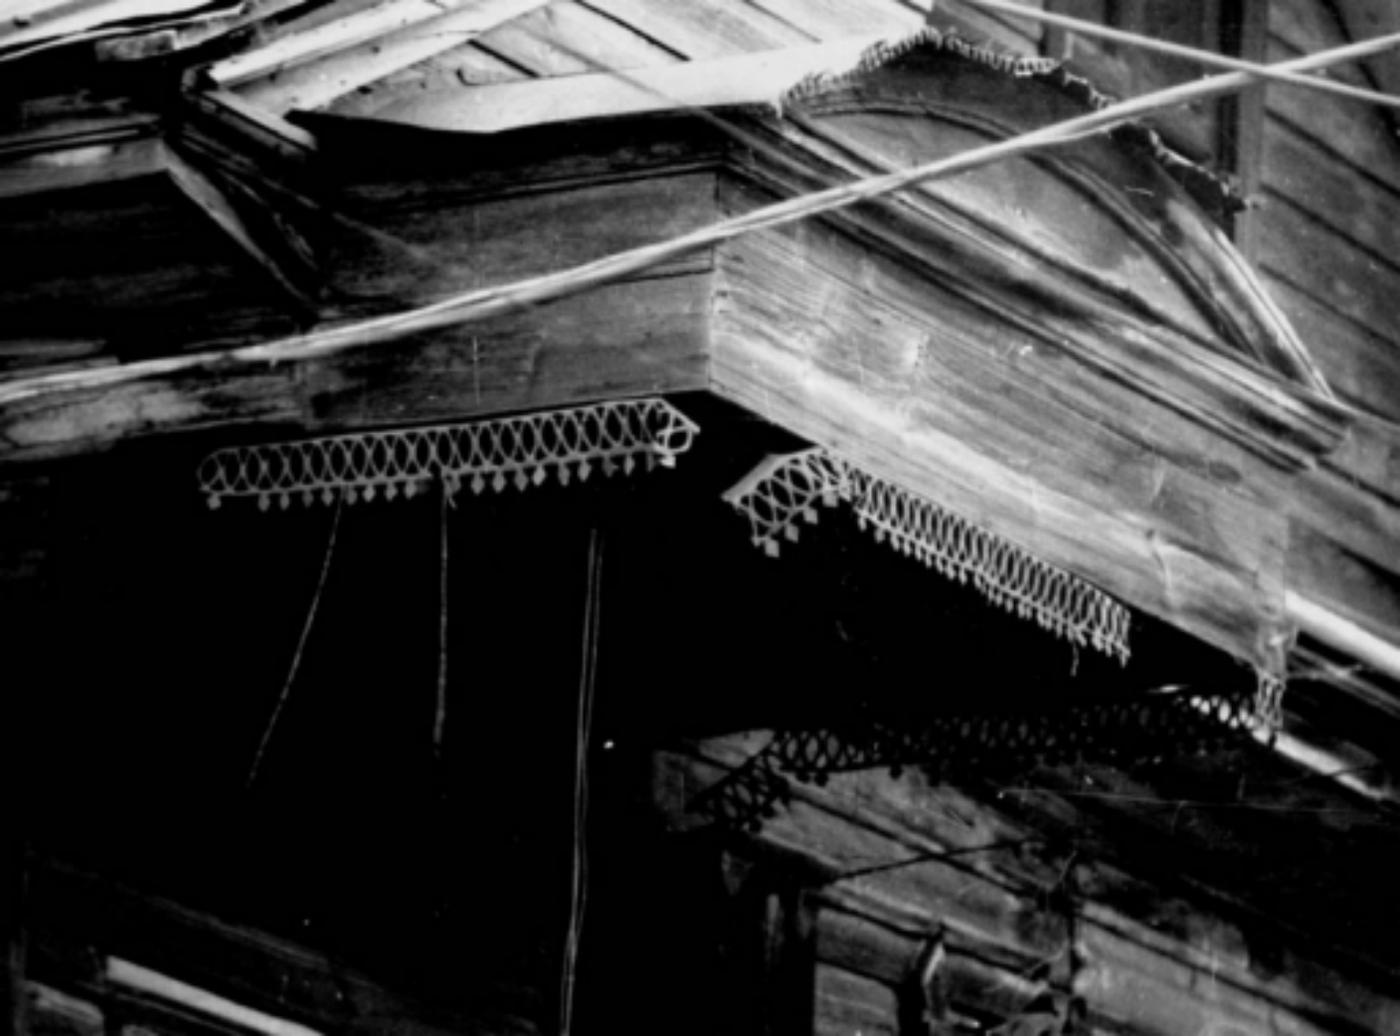
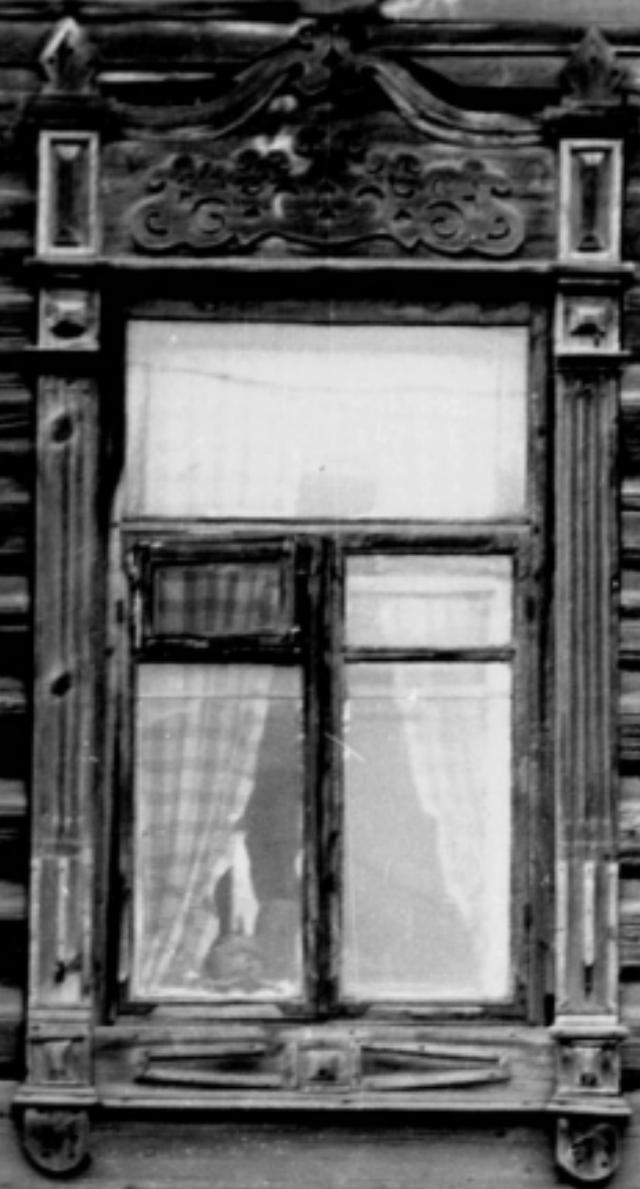
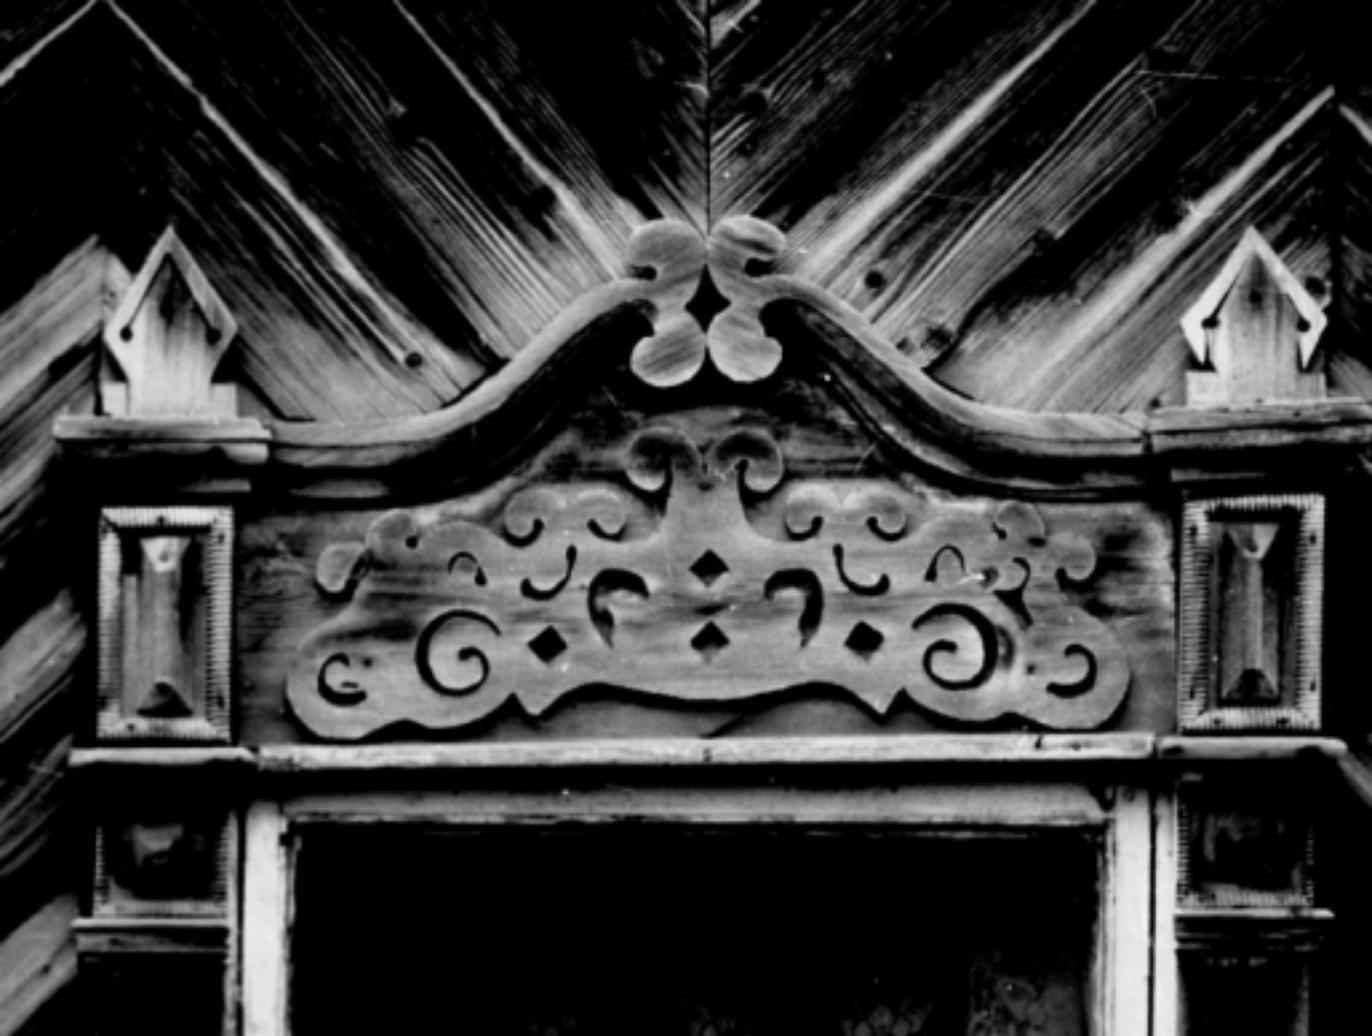
Фото общего вида —	3
Фото фрагментов —	
Генплан —	3
Обмеры: план —	6
фасад —	
разрез —	
Схематический план охранной зоны —	Негативы — 6

Частично утрачены декоративные детали, перильные ограждения. Лоджии мансардного этажа, балкона, крыльца, заложены оконные проемы южного фасада.

Главный фасад дома узкой стороной выходит на улицу. В его архитектурно-художественной композиции используются приемы, известные широкое распространение, как в сельской так и городской архитектуре. С главного фасада, через сени предусматривается вход в дом. Далеко выступающий балкон над входной дверью поддерживается столбами. Выше, над ним, имеется лучковый козырек. Вся плоскость главного фасада, как и трех остальных, обшита бальзамированной доской. Первый этаж обшит в "алочку", а второй — горизонтально. Обшивка имеет глубокий руст, что значительно обогащает пластику фасадов. Промежуточный карниз между первым и вторым этажами служит границей перехода двух приемов в обшивке дома. Углы верхнего этажа обшиты отгибными лопатками, плоскости которых украшены профильной накладной резьбой.

Декор дома прост и лаконичен. Основная часть его сосредоточена в наличниках и обшивке. Козырек балкона обрамлен подзором из просеченной кести. Все окна дома обрамлены прямоугольными наличниками. Достаточно высокая лобовая доска имеет барочное завершение и украшена профильной накладной резьбой. Фартук наличника выполнен из прямолинейных элементов и обшит багетом. Боковые поверхности его членятся карнизиками и имеют внизу круглое очертание, а сверху — треугольное.
