## П А С П О Р Т

I. НАИМЕНОВАНИЕ ПАМЯТНИКА Усадьба Расторгуевых. Амбар.II. ТИПОЛОГИЧЕСКАЯ  
ПРИНАДЛЕЖНОСТЬ

ВЛАДИМИРСКАЯ ОБЛАСТЬ  
НЮКСЕНСКИЙ РАЙОН  
БРУСНОВЛАВЦКИЙ С/С  
ДЕР. МАЛАЯ ГОРКА  
УСАДЬБА РАСТВОРГЧЕВЫХ,  
АМБАР, кон. XIX в.

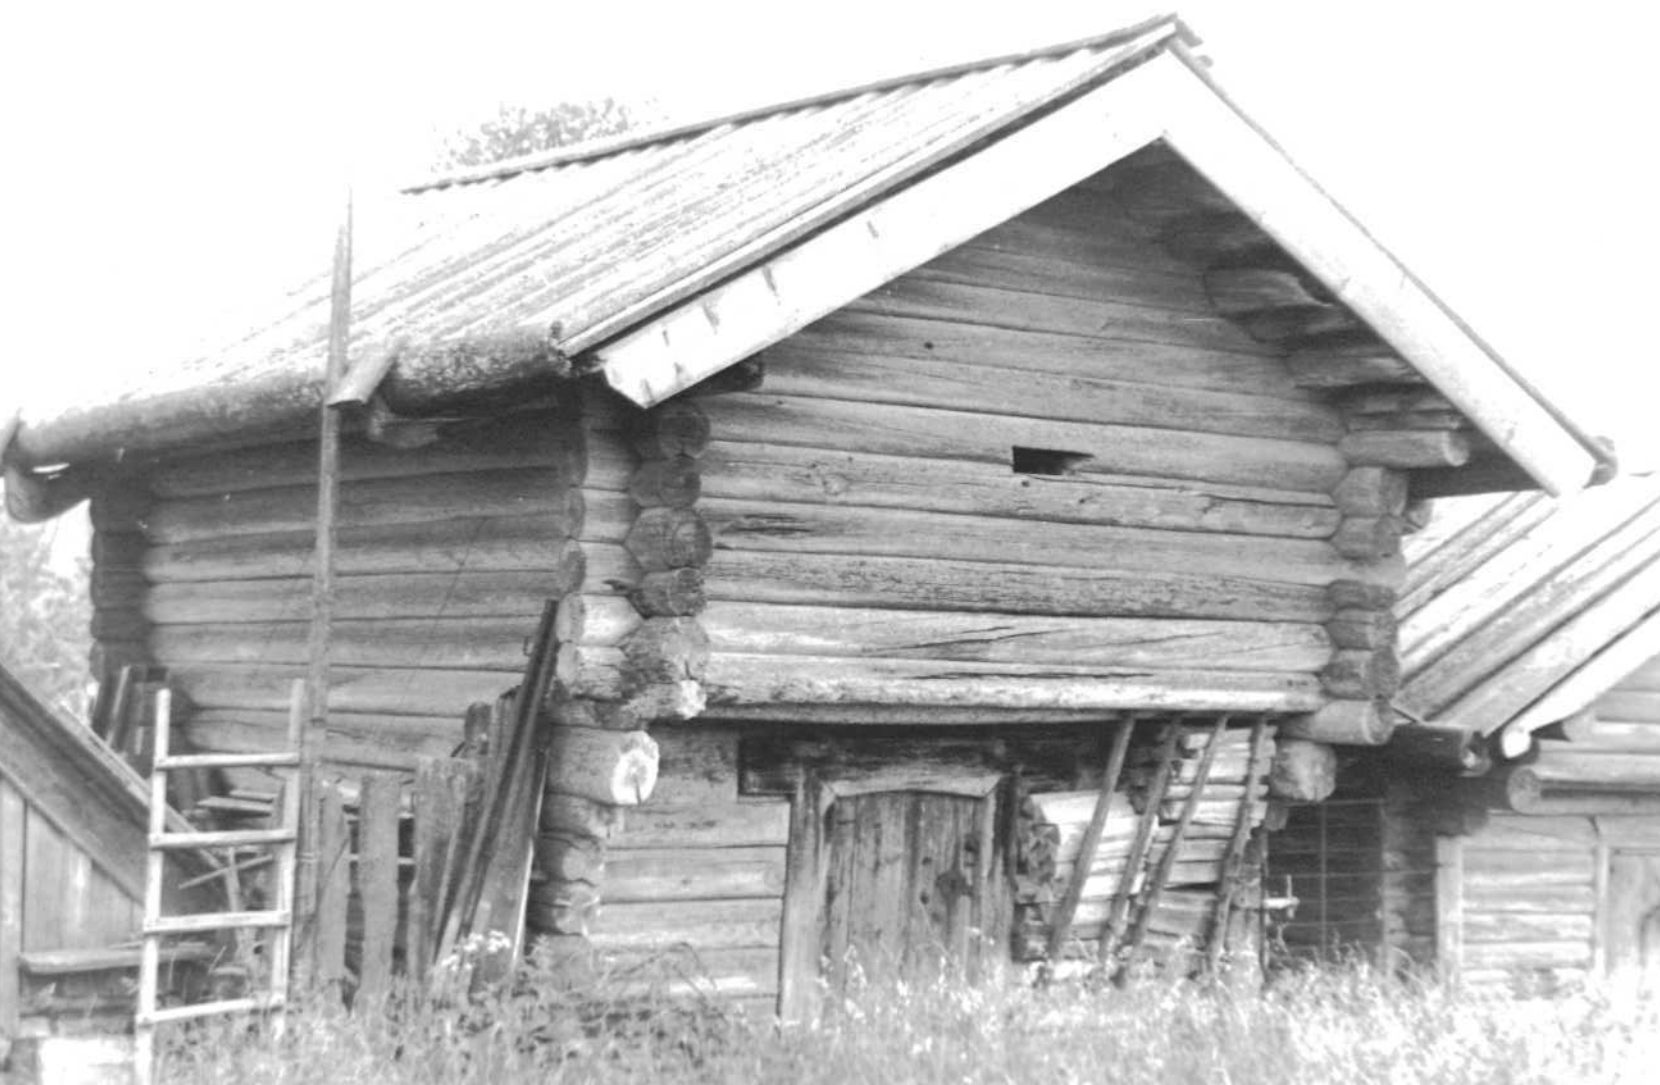
1. Вологодская обл., Нюксенский р-н,  
Брусноволецкий с/с, д. Малая Горка.  
Усадьба Расторгуева. Амбар, кон. XIX в.  
Вид с севера. Фото Гельфера, 1989 г.

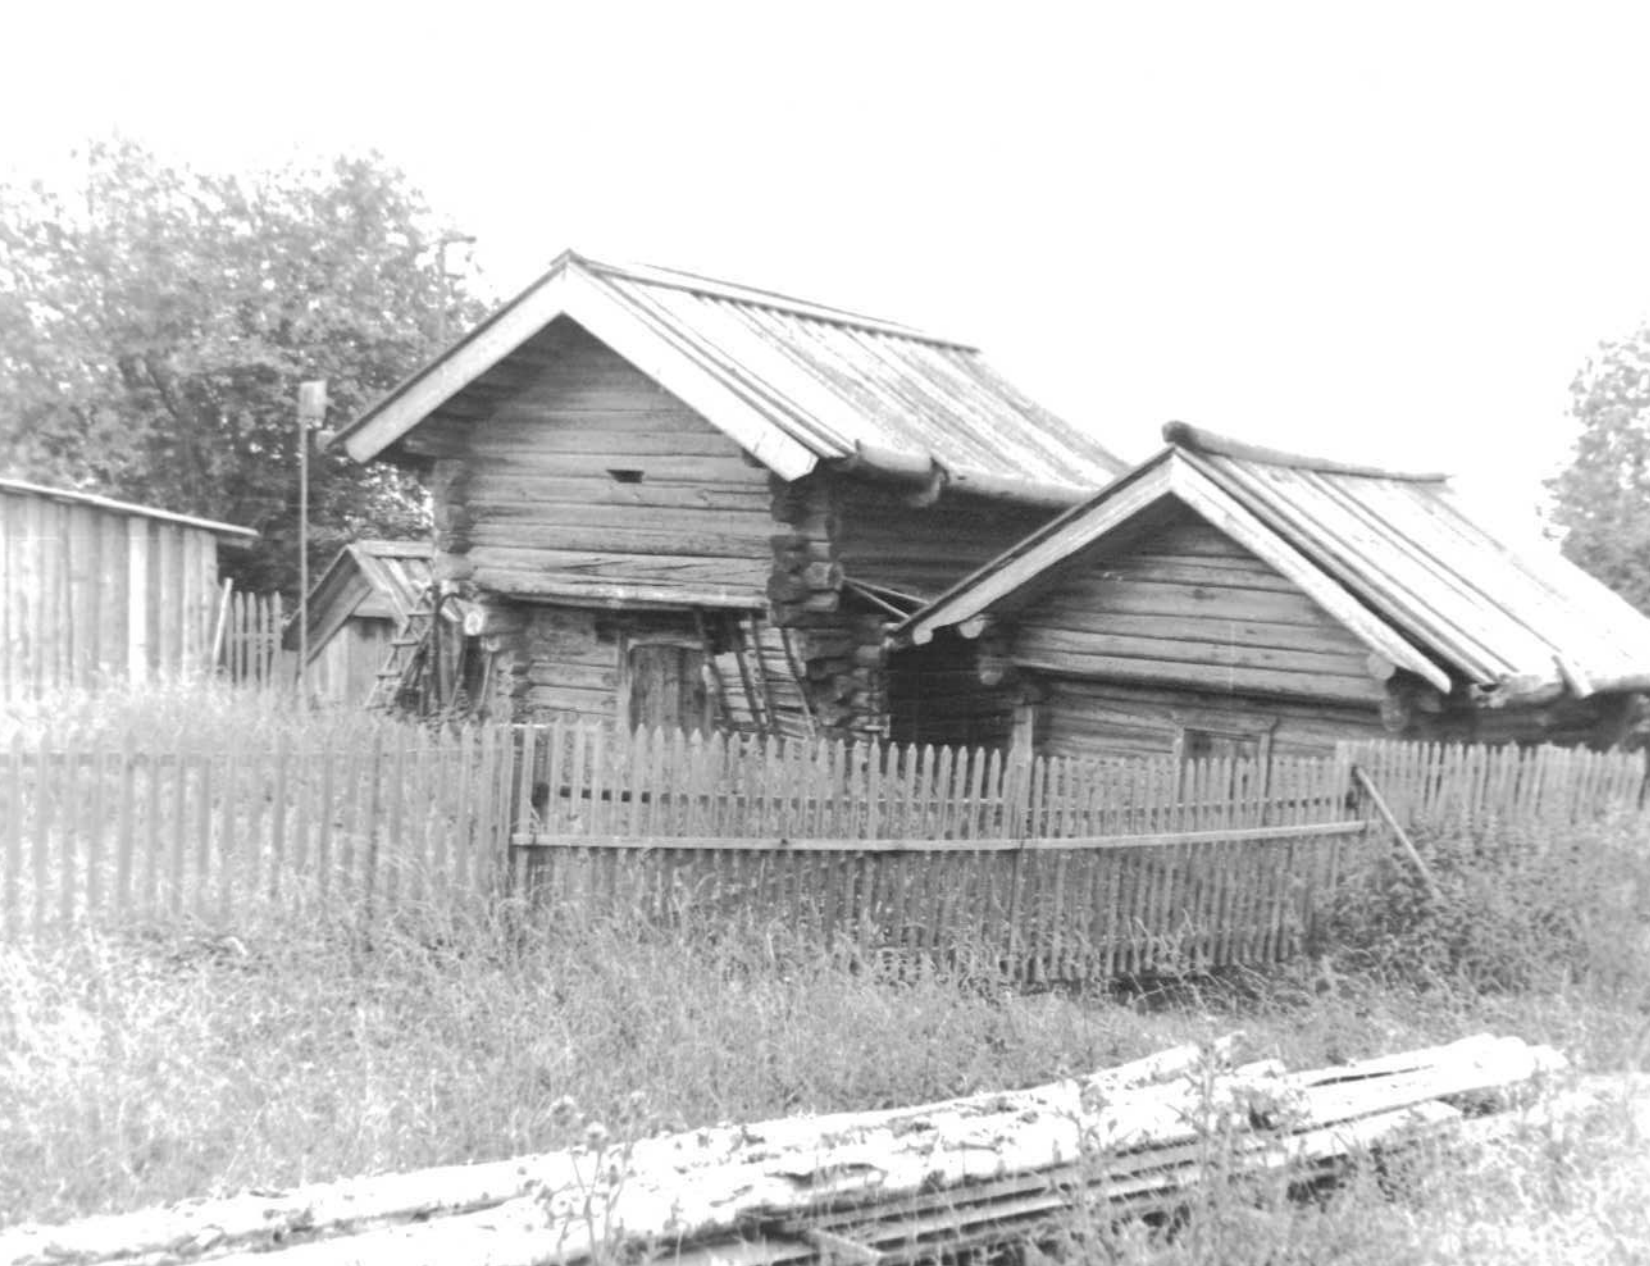
2. Вологодская обл., Нюксенский р-н,  
Брусноволоцкий с/с, д. Малая Горка.  
Усадьба Расторгуева. Амбар, кон. XIX в.  
Общий вид в группе построек.  
Фото Гельфера С.В., 1989 г.

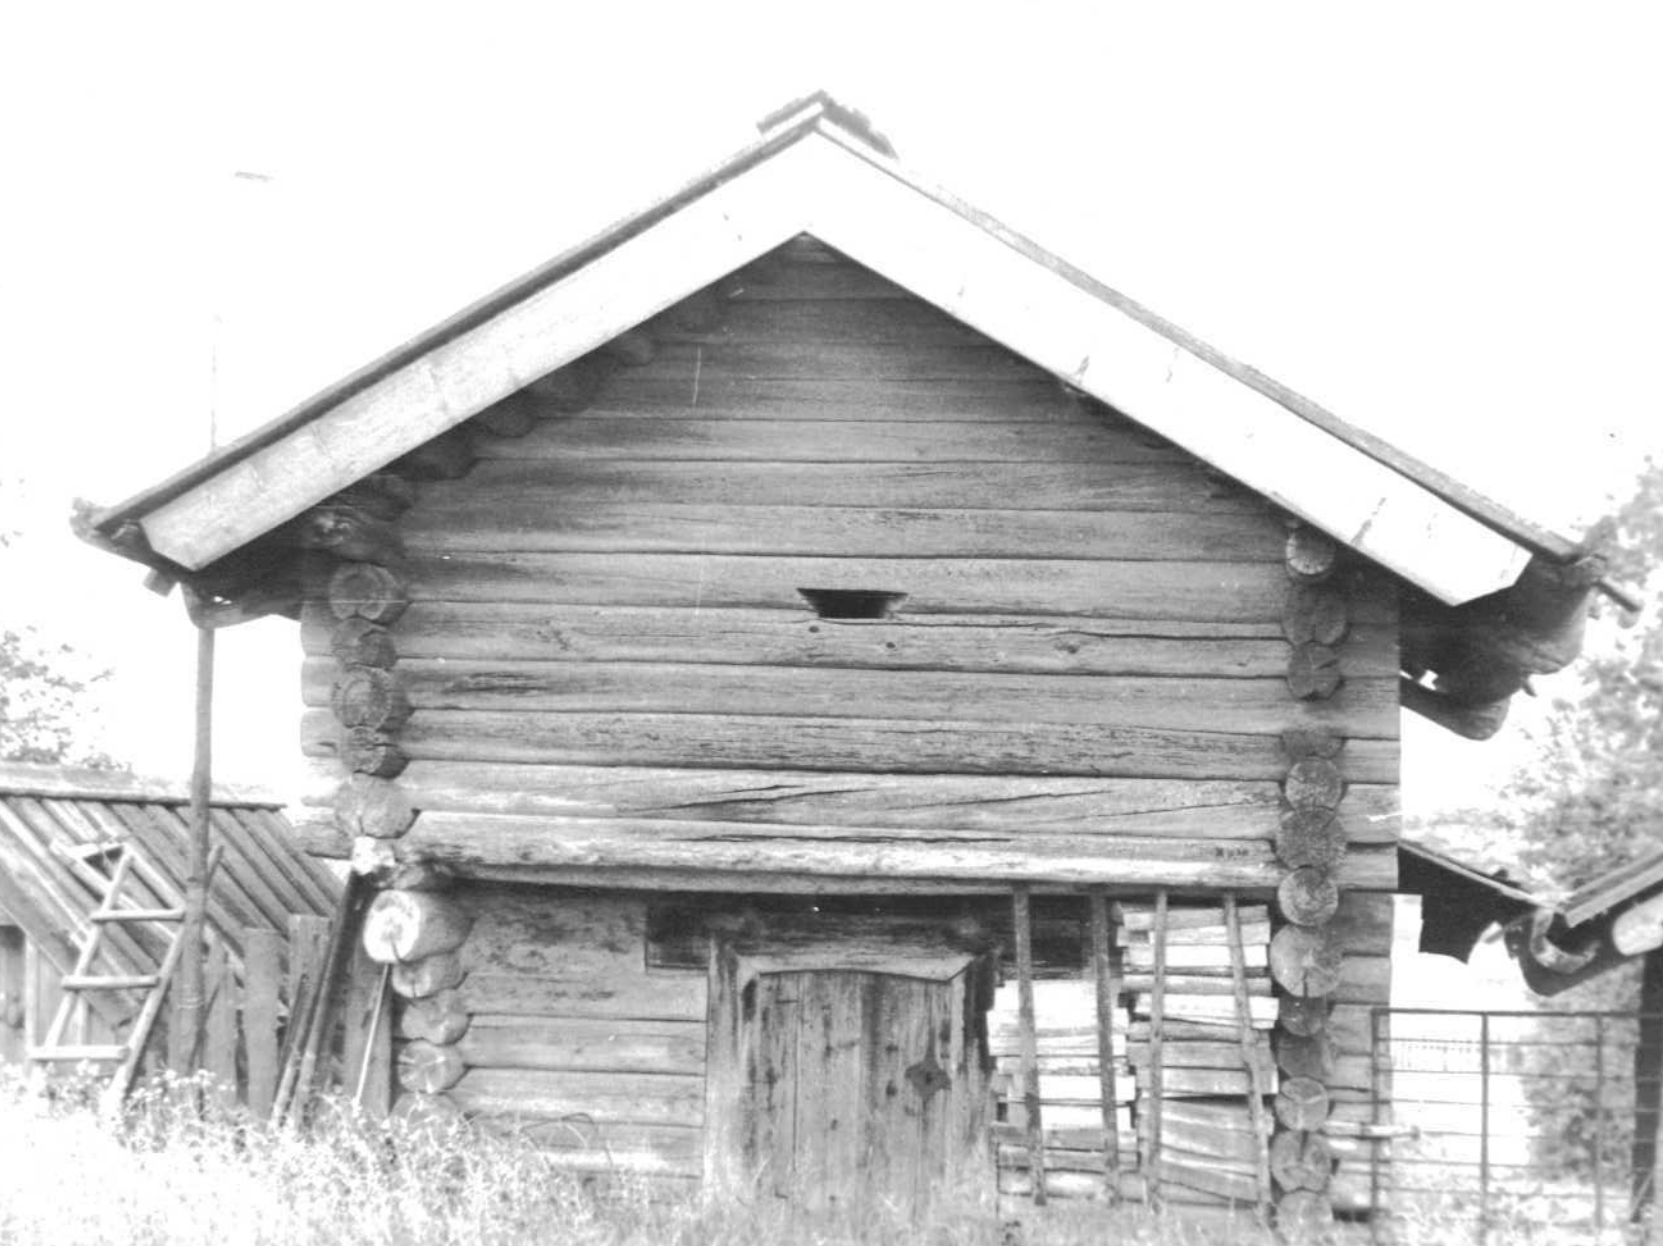
Существенных перестроек и утрат не имеется. Утрачен резной вершик на входной двери (сохранились от него штабы и подтесы (фото 7)). На переднем фасаде по скатам кровли устроены новые дощатые причелны (фото 3).

3. Вологодская обл., Нюксенский р-н,  
Брусноволокский с/с, д. Малая Горка,  
Усадьба Расторгуева. Амбар, кон. XIX в.  
Главный фасад. Фото Гельфера С.В., 1989 г.

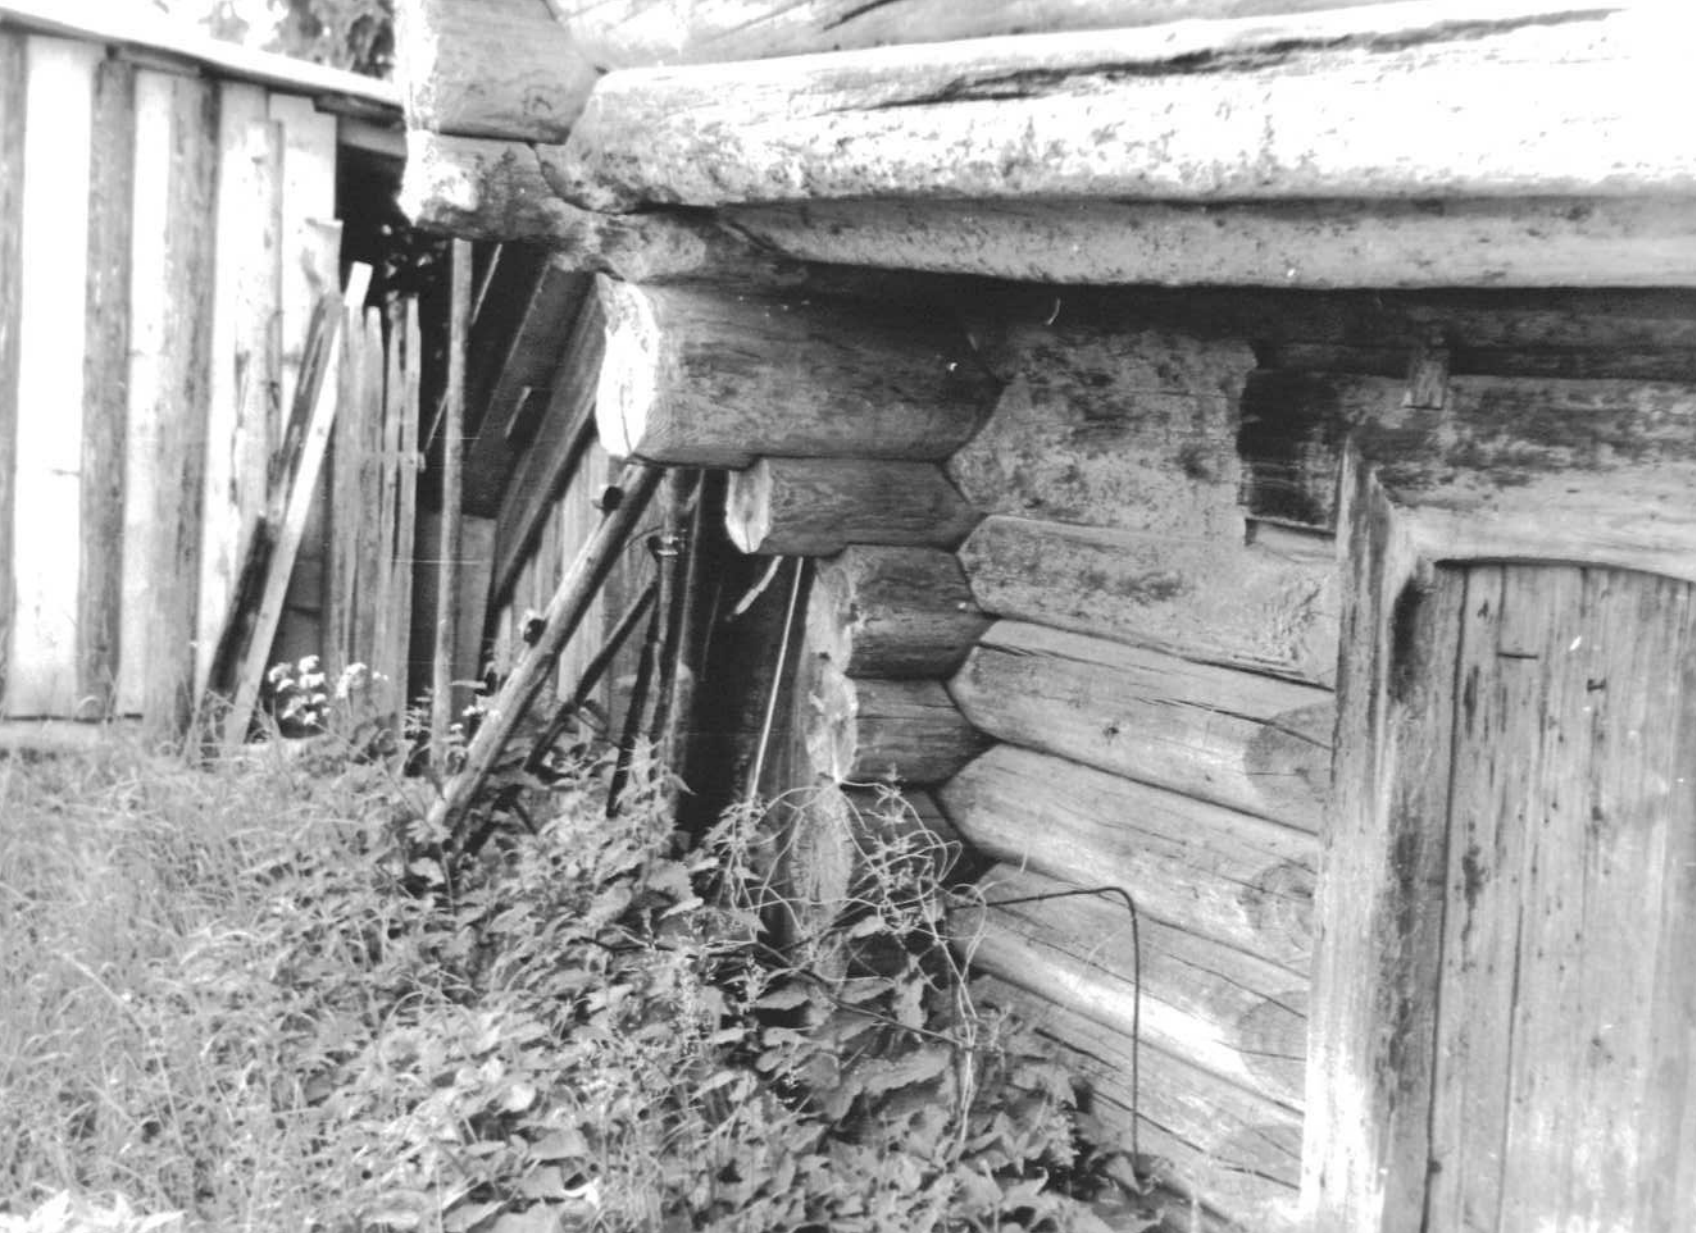
4. Вологодская обл., Нюксенский р-н,  
Брусноволоцкий с/с, д. Малая Горка.  
Усадьба Расторгуева. Амбар, кон. XIX в.  
Залобник на гл. фасаде. Фото Гельфера, 1989г

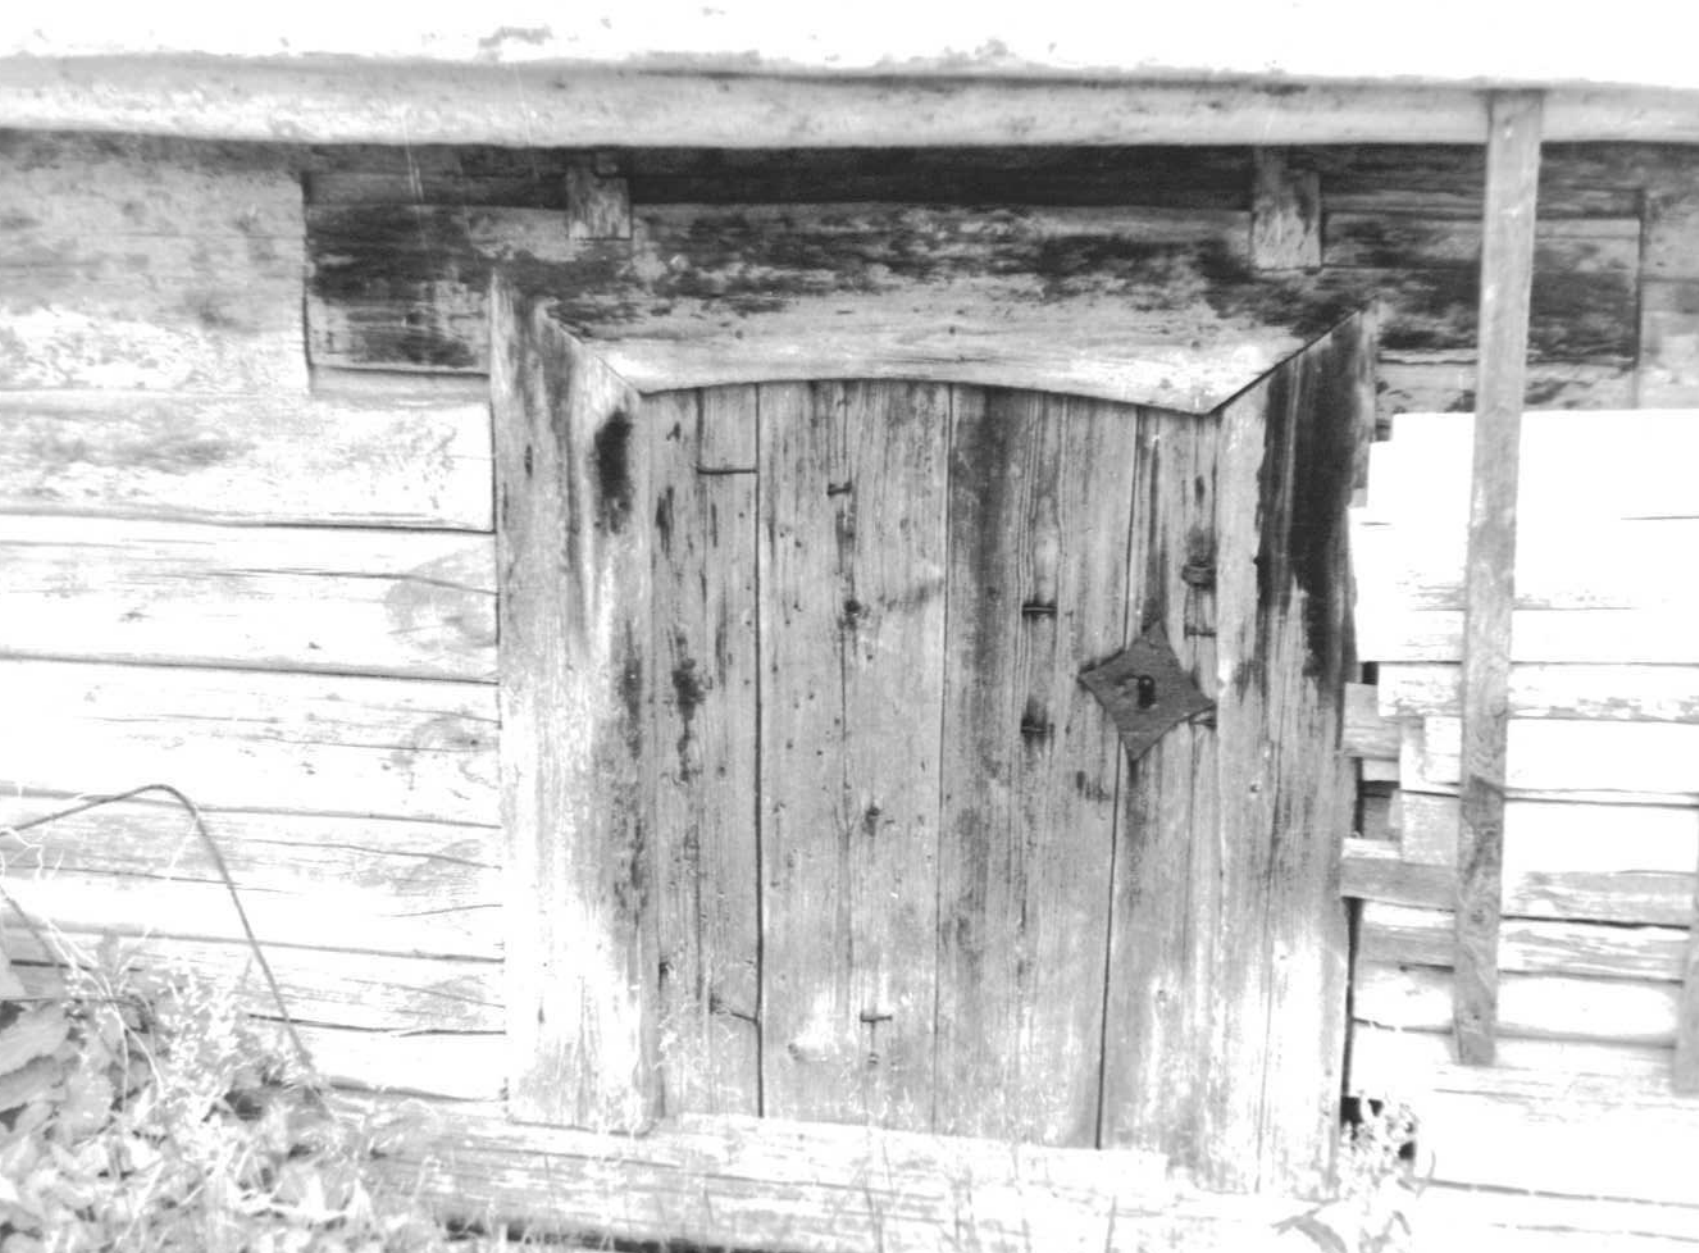
5. Вологодская обл., Нюксенский р-н,  
Брусноволоцкий с/с, д. Малая Горка.  
Усадьба Расторгуева. Амбар, кон. XIX в.  
Главный фасад: дверь. Фото Гельфера, 1989 г.

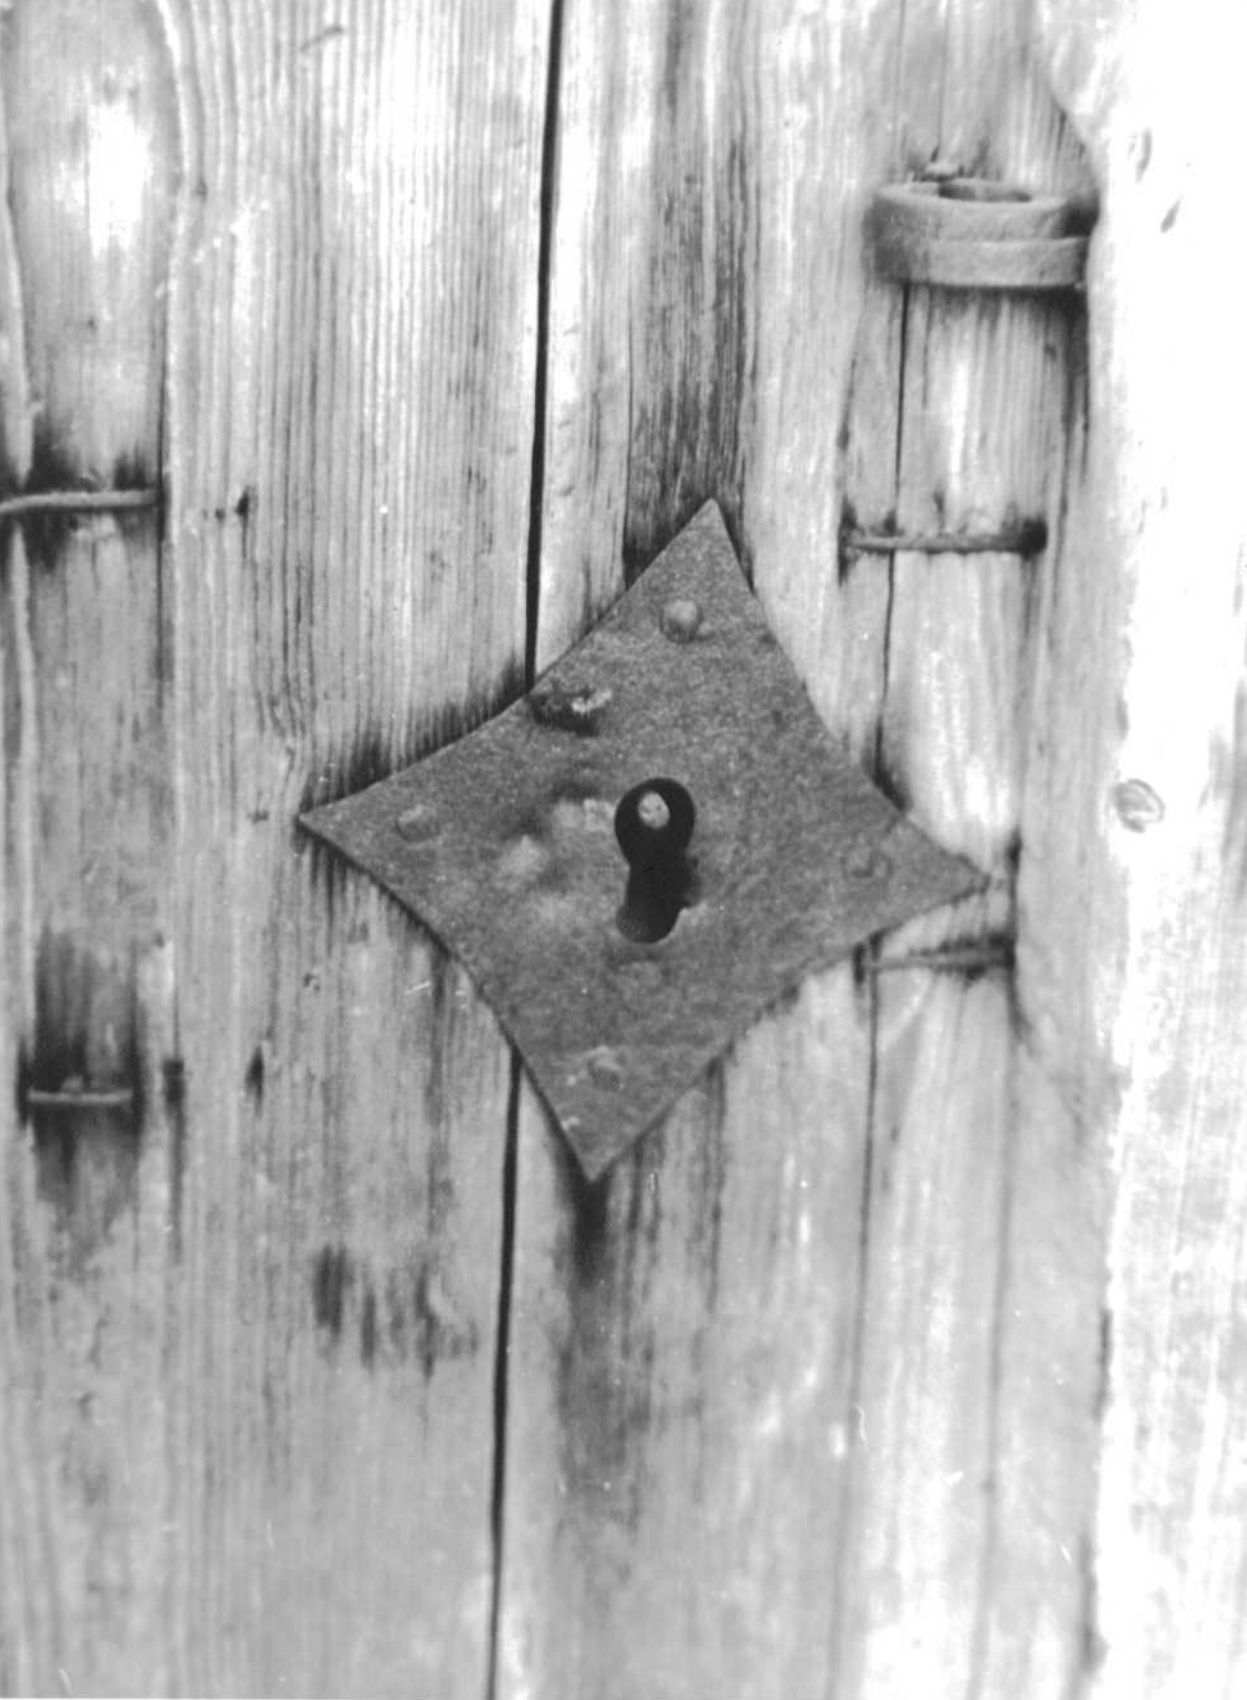
6. Вологодская обл., Нюксенский р-н,  
Брусноволокский с/с, д. Малая Горка.  
Усадьба Расторгуева, Амбар, кон. XIX в.  
Личина замка. Фото Гельфера С.В., 1989 г.

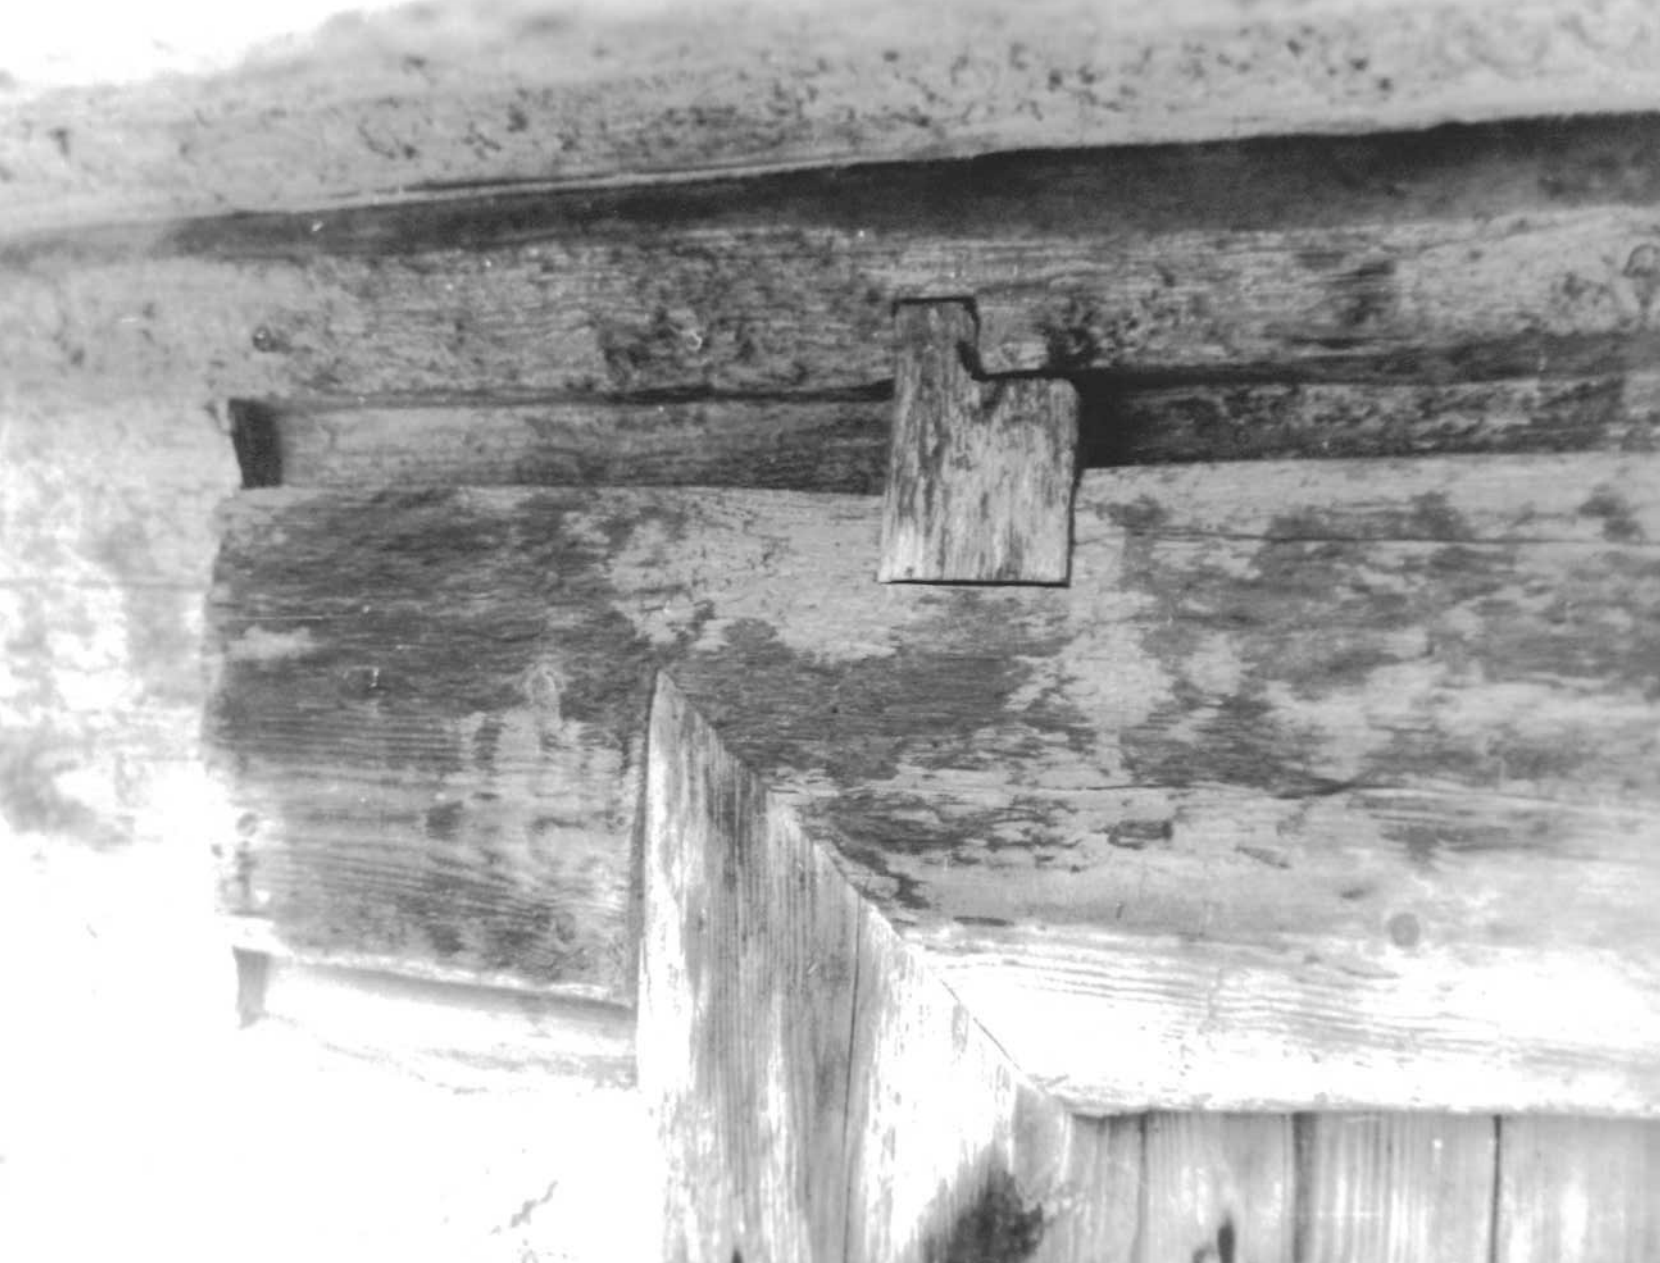
7. Вологодская обл., Нюксенский р-н,  
Брусноволоцкий с/с, д. Малая Горка.  
Усадьба Расторгуева. Амбар, кон. XIX в.  
Главный фасад; верхник двери.  
Фото Гельфера С.В., 1989 г.

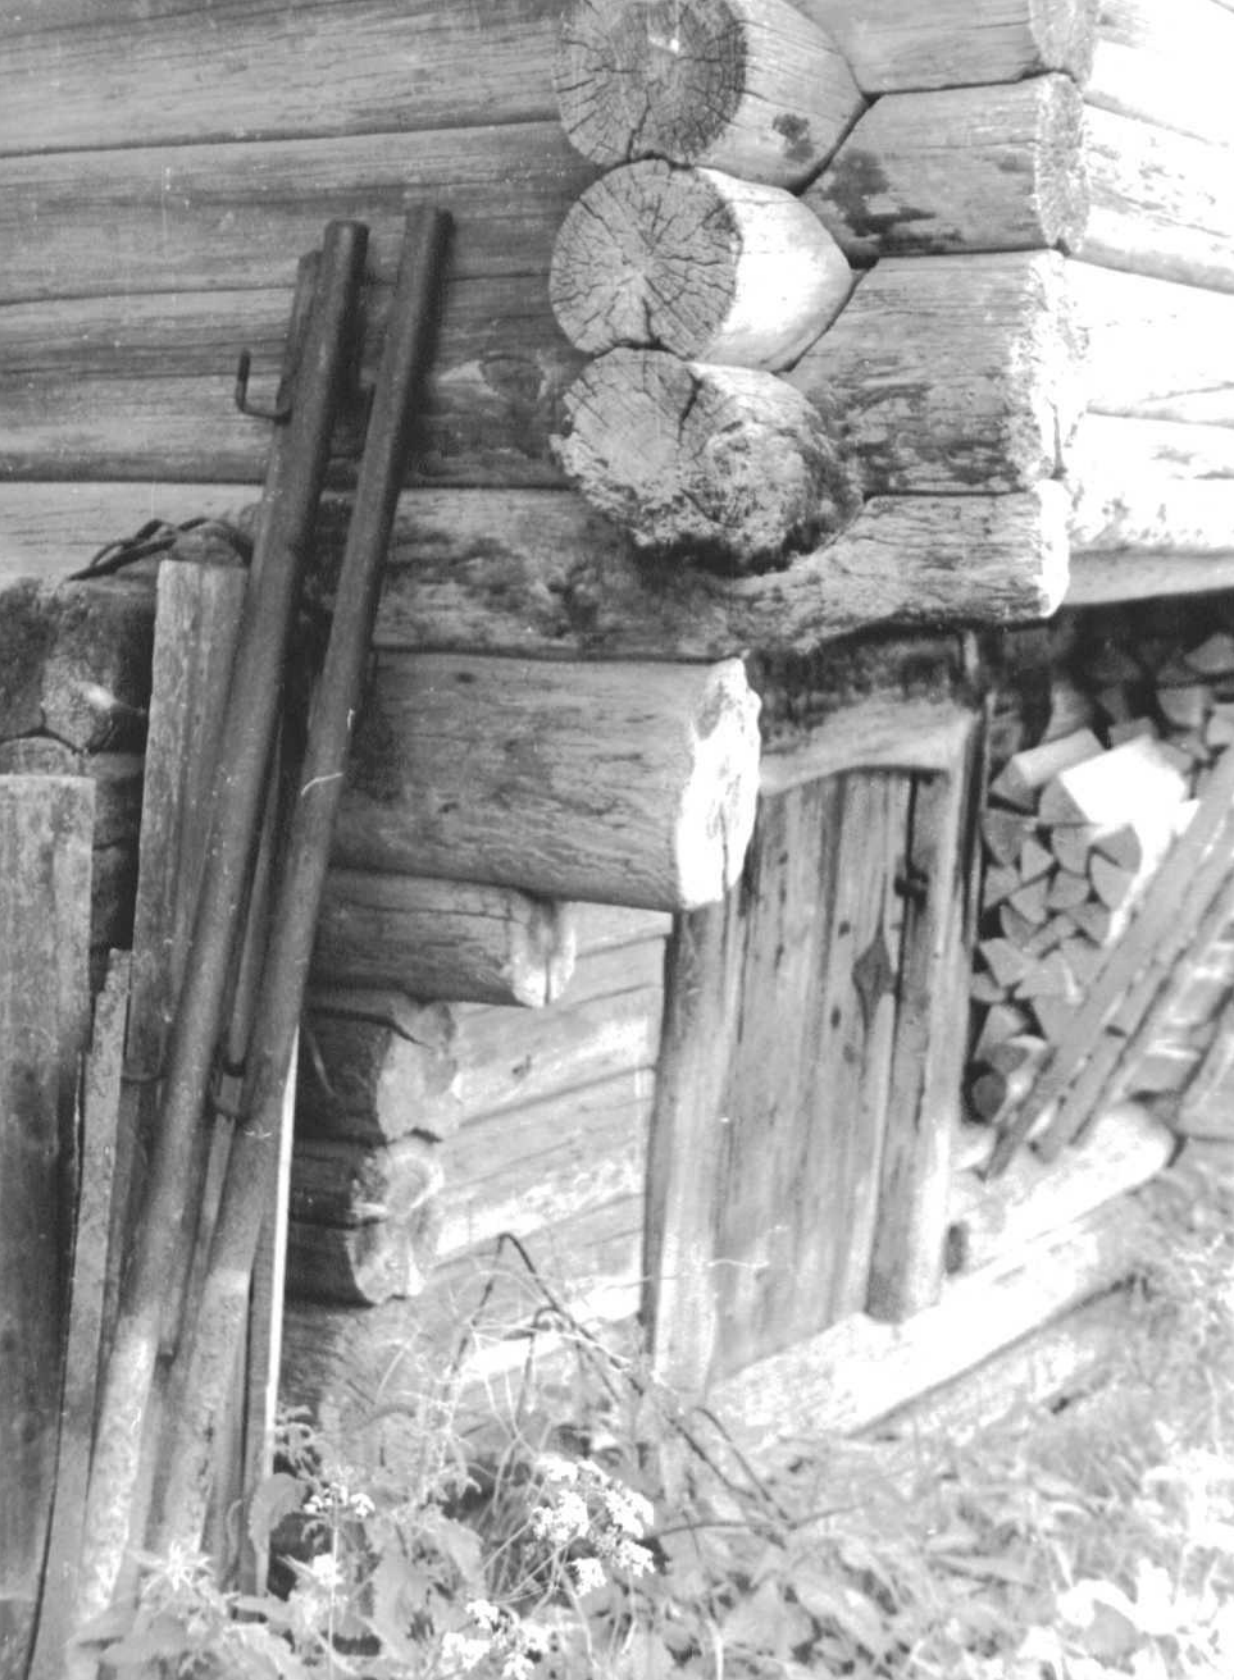
8. Вологодская обл., Нюксенский р-н,  
Брусноволецкий с/с, д. Малая Горка.  
Усадьба Расторгуева. Амбар, кон. XIX в.  
Вид залобника сбоку, Фото Гельфера, 1989г.

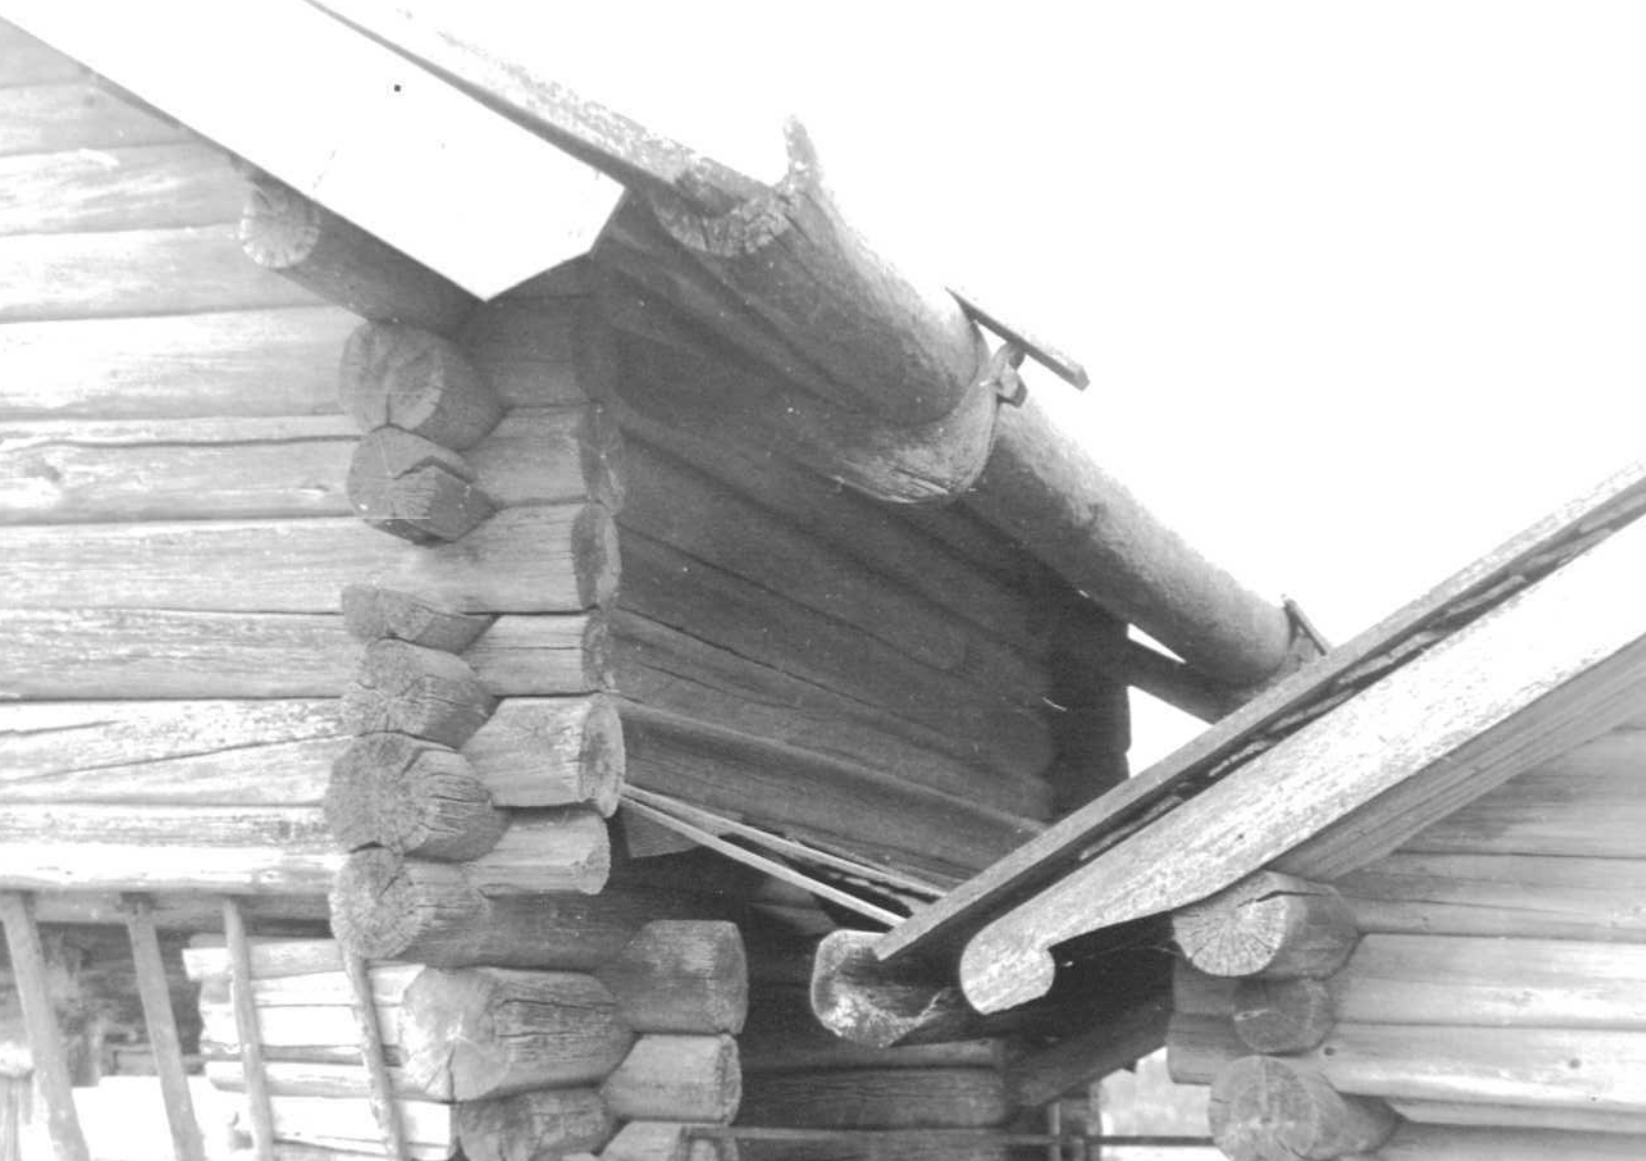
9. Вологодская Обл., Нюксенский р-н,  
Брусноволоцкий с/с, д. Малая Горка.  
Усадьба Расторгуева. Амбар, кон. XIX в.  
Поток. Фото Гельфера С.В., 1989 г.
