ПАСПОРТ

Мавзолей

Мордовская АССР, Лубенковский район,
(АССР, край, область, район, автономная обл.,с. Чиберчино

УЧЕТНАЯ КАРТОЧКА

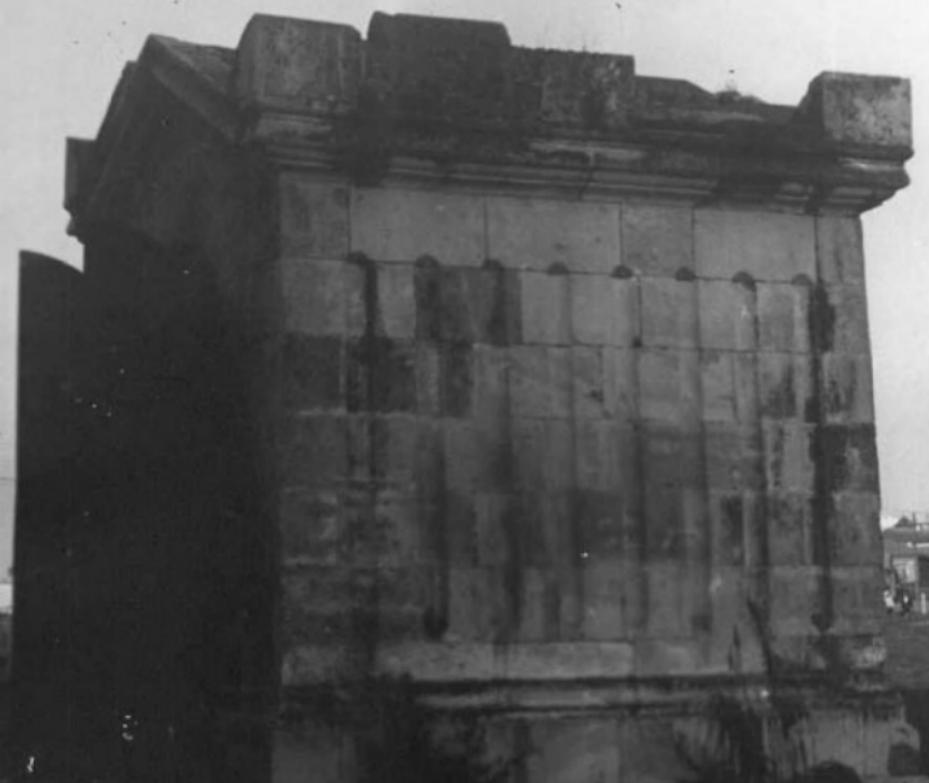
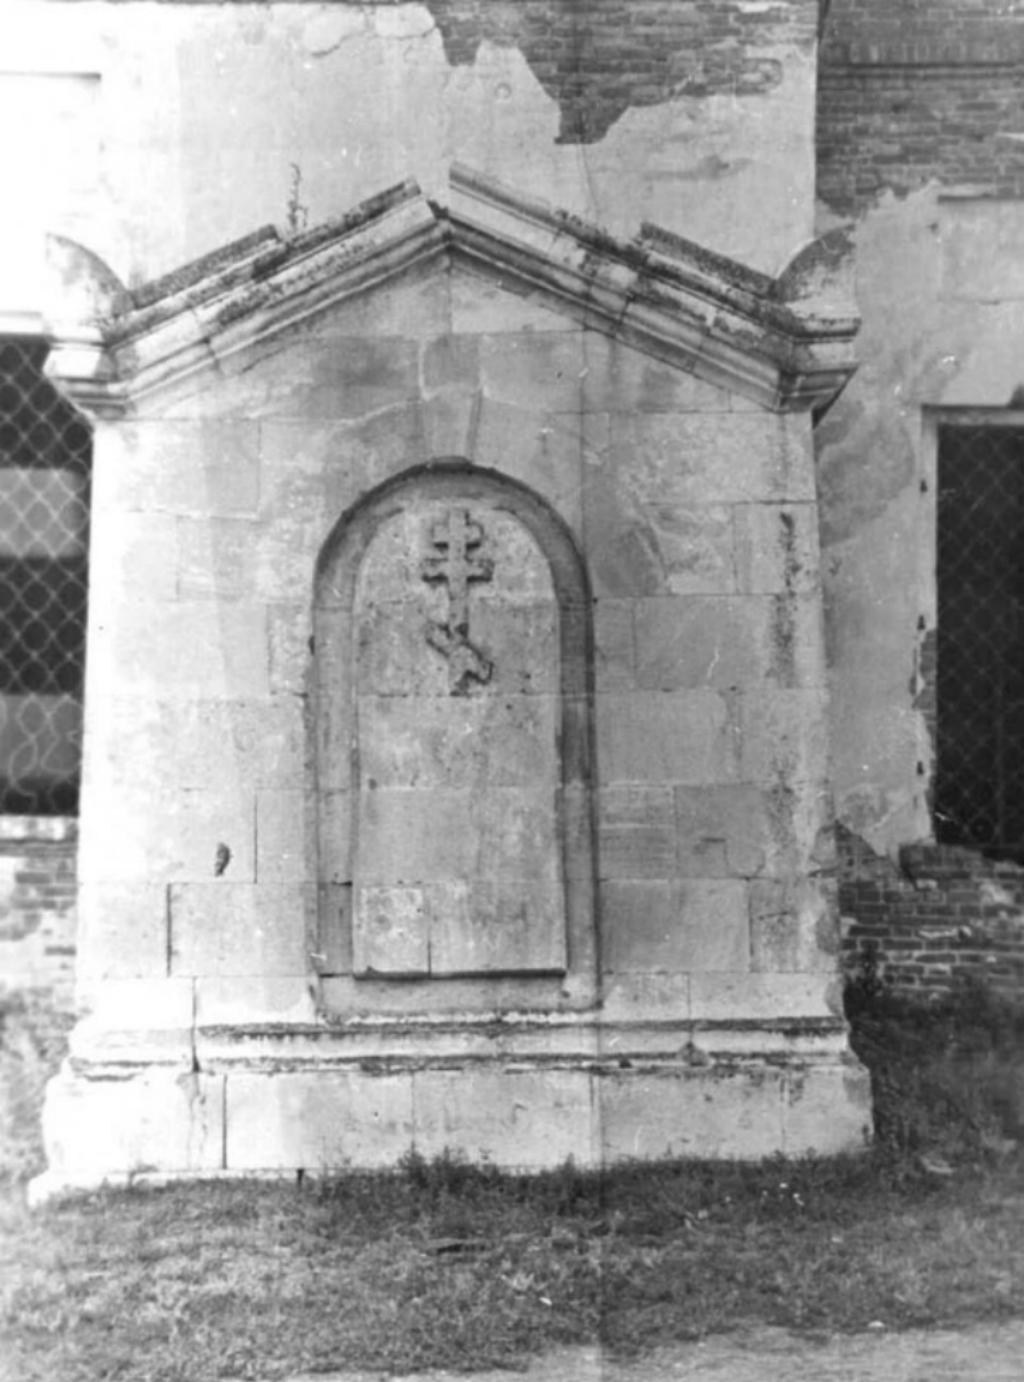
Небольшой белокаменный Мавзолей расположен к востоку от Казанской церкви и имеет с ней общую ось. В плане сооружение представляет собой прямоугольник со сторонами: 2,55 x 3,00м. Внутри оно перекрыто полуциркульным сводом, ориентированным по оси восток-запад, снаружи которому отвечает двускатное покрытие из белого камня. Замкнутый статичный объем Мавзолея несколько расширяется к цокольной части, которая имеет профиль. Восточная и западная грани завершены ципцами и акротерием, по которым раскреповывается сложно профилированный карниз. Вход в Мавзолей расположен с западной стороны и имеет арочную перемычку, сохранились первоначальные чугунные полотница дверей. В центре восточной грани помещена плоская ниша с вертикальными углублениями филенками. Северная и южная стороны разделены восьмью капителями, что подчеркивает монолитность объема и его монументальность. Интерьер лишен всякого декора, за исключением плоских полуциркульных ниш, помещенных в центре восточной, северной и южной граней. Саркофаг отсутствует.

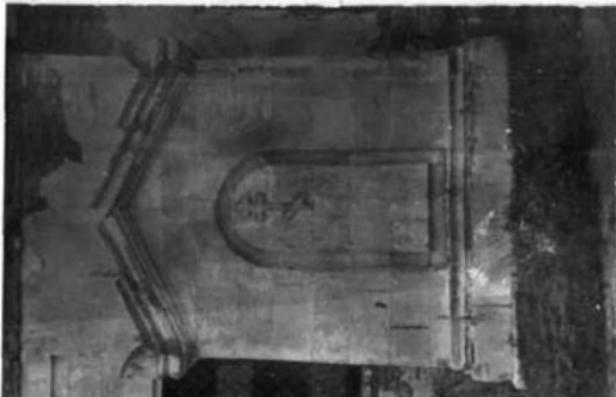
Фото или схематический план

г. Чебоксары
Чувашской АССР, Дзержинского района
Мавзолей /начало 19 в./

Небольшой белокаменный мавзолей расположен к востоку от Казанской церкви 1798 года. В плане он представляет собой прямоугольник. Замкнутый статичный объем Мавзолея несколько расширяется к цокольной части. Восточная и западная его грани завершены крепцами и акротериями. Вход расположен с западной стороны. Северный и южный фасады разделаны канелюрами.
