# ПАМЯТНИКИ ИСТОРИИ И КУЛЬТУРЫ СССР (недвижимые)

## П А С П О Р Т

Часовня Спаса Нарукотворного образа.

Архангельская область, Каргопольский район, деревня

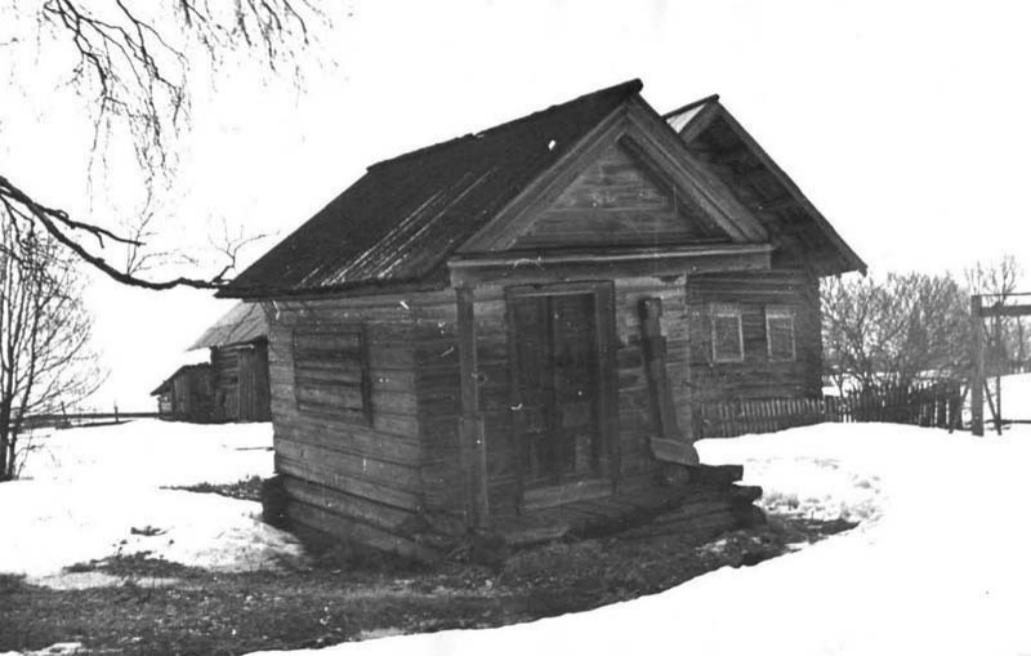
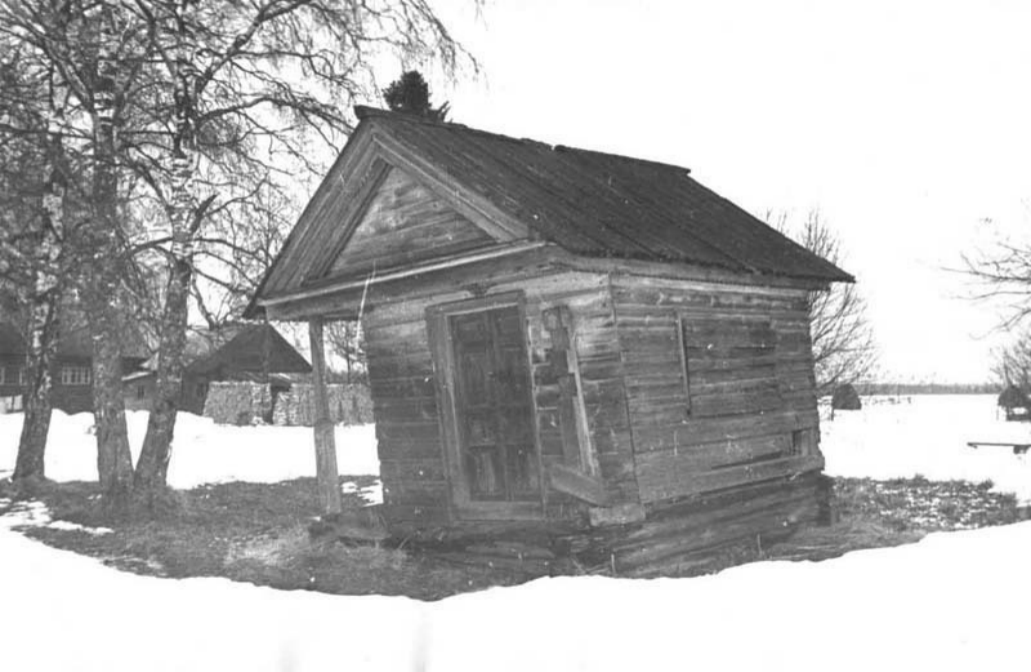
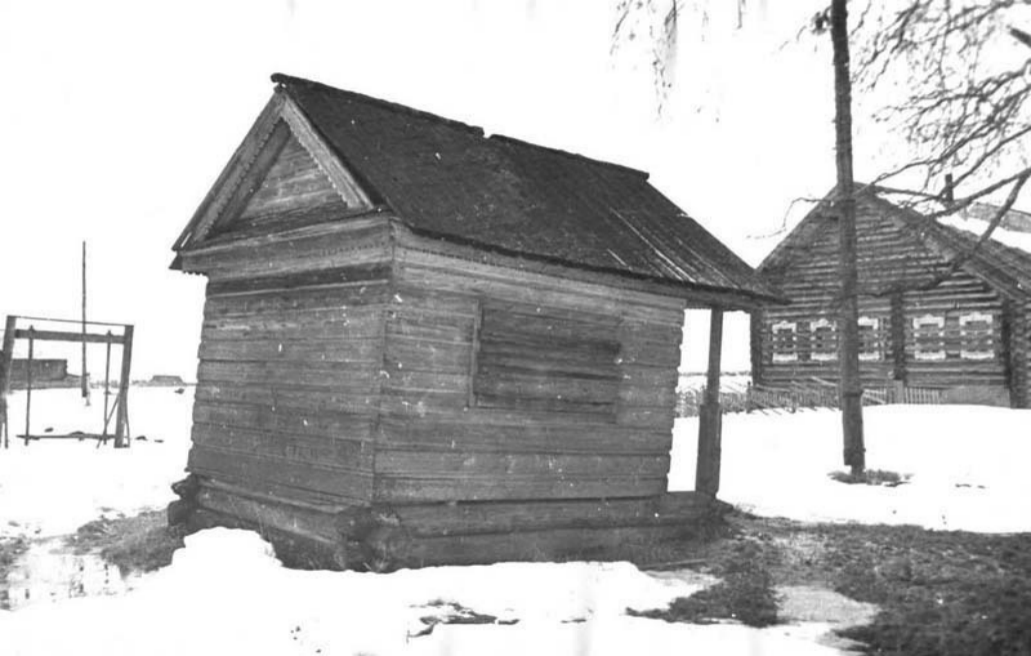
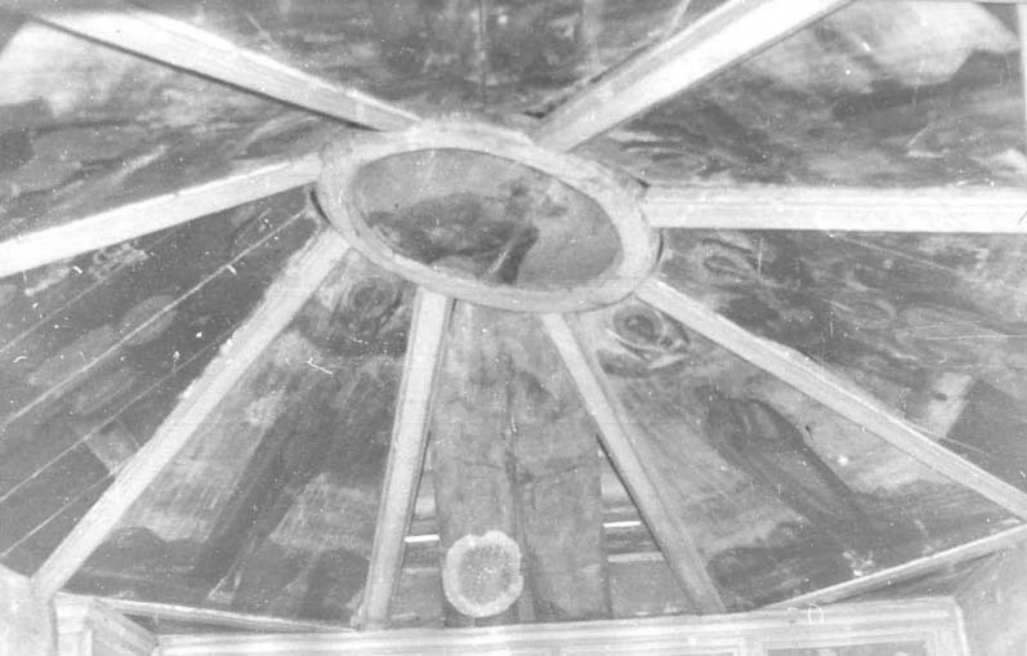
Утрачена венчающая часовню глава. Три столба, поддерживавших навес крыль-  
ца сломаны. Судя о основании здания сильно прогнивает. Восточный лоток "неба"  
расколот. Окна заколочены.

Небольшая деревянная часовня расположена в центре деревни и обрешена в ее единственной улице выном фасадом. Прямоугольное, вытянутое с севера на юг сооружение каркасной конструкции покрыто двухскатной тесовой кровлей с треугольными фронтонами на торцах. Основанием здания служит, переувлажненный в "обло", бревенчатый сруб высотой в три венца. На выном фасаде перед входом устроено крыльцо, свес кровли над которым опирается на четыре столба.

Декор памятника ограничен речкавшим карнизом, состоящим из гладкого фриза с полосой сухариков. Такими же сухариками декорированы карнизы фронтонов. Два широких прямоугольных окна, расположенных на продольных восточном и западном фасадах, обрамлены скринными рамочными наличниками. Дверь часовни двустворчатая, филенчатая.

Профилированная тесовая обшивка стен укреплена проволочными гвоздями фабричного производства. На стенах снаружи сохранились следы побелки. Карниз выкрашен в синий цвет.

Рядом с входом с восточной стороны установлен большой крест /сохранился частично/, вставленный в специальное отверстие в настиле крыльца.

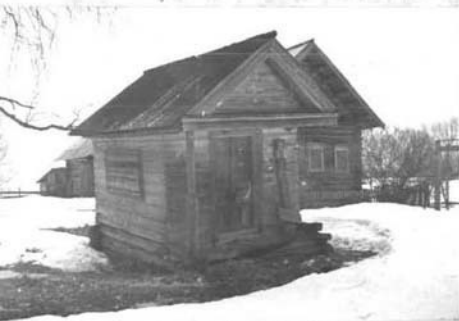
Фото или схематический план

Небольшая деревянная часовня расположена в центре деревни. Прямоугольное, вытянутое с севера на юг, сооружение каркасной конструкции покрыто двухскатной тесовой кровлей с треугольными фронтонами на торцах. Основанием здания служит, перевязанный в "обло" сруб высотой в три венца. На южном фасаде перед входом устроено крыльцо, свес кровли над которым поддерживали столбы.

Стены завершены скромным карнизом. Окна обрамлены рамочными наличниками. Внутреннее пространство перекрыто подвесным "небом".
