ПАМЯТНИКИ ИСТОРИИ И КУЛЬТУРЫ СССР
(недвижимые)

ПАСПОРТI. Наименование памятника Собор Успенский XIII в. (царское место)

Ок. 1770г.IV. Адрес (местонахождение) памятника г. Владимира площадь Свободы

I. Наименование памятника Собор Успенский XII века

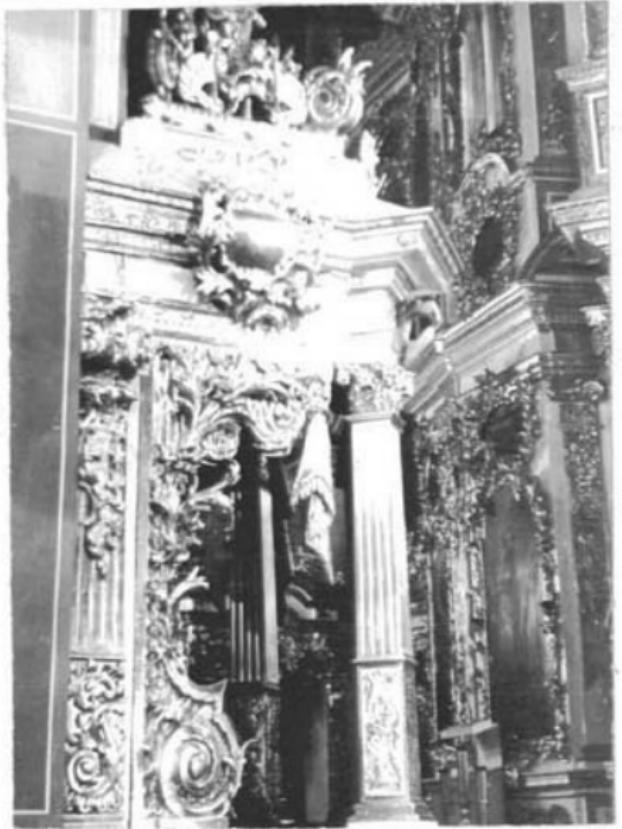
"Царское место" сооружено в виде двухколонной ~~зары~~ ^{зары} со скульптурами 2х львов и 2х китов в основании. Колонны квадратные каменированные с резным накладным орнаментом в декоративном обрамлении колонн и карнизов применен низкий и плоский рельеф. Декоративный эффект украшения достигнут за счет контраста между блестящим полированым фоном и матовой поверхностью орнамента. На месте примыкания "царского места" к грани столба выполнены две каменные пилasters и две пышных резных кронштейна с крупными головами внизу. Над восточным карнизом в карнизе вырезана монограмма Екатерины II. Над первым укреплены скульптуры из дугового барма с короной. Завершено сооружение короной с востоком и фигурами двух сидящих ангелов. Наверху "царского места" укреплено на фигурах кронштейнах. С восточной стороны наверху укреплено резной картишью. На пилонах внутри "царского места" выполнена живописная композиция "Христово приношение Екатерине".

Царское место, сооруженное в ~~украина~~ ^{украина} в ~~конце~~ ^{конце} XIX века в стиле ампир-барокко, является замечательным образом монументально-декоративного искусства этого Южного Урала ^{Владимирской обл.}.

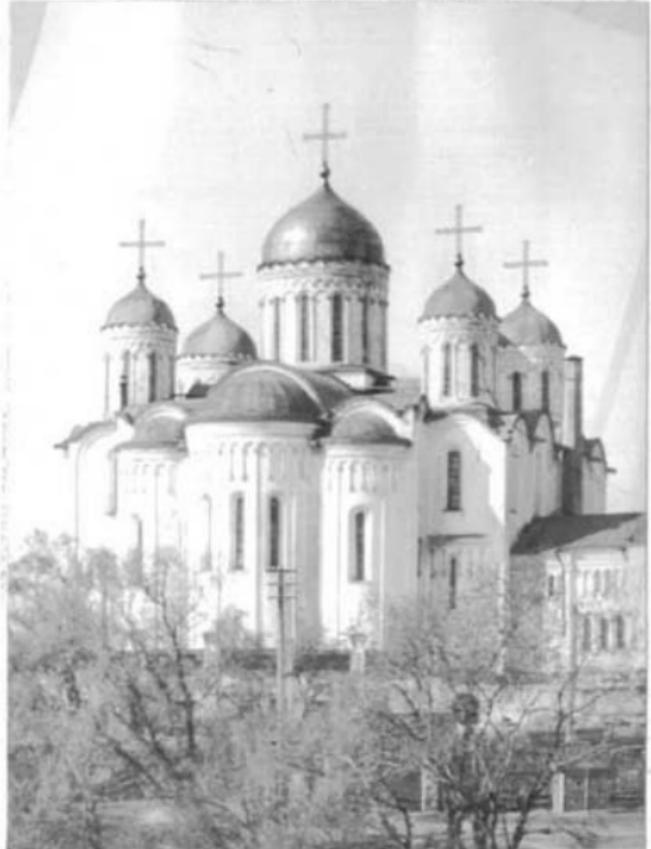
Успенский собор - впечатляющее белокаменное крестово-купольное пятиглавое, трехапсидное сооружение, соединенное в себе два строительных периода. Планировочная структура представляет квадрат, образованный галереями восполодовой обстройки /1185г./ и воротами в себя основное трехнефное шестистолпное призубачное ядро /собор 1156г./.

Объемно-пространственная структура - смесь двухчастий четверик с хорами в западной части, широкий позакомарное покрытие, завершенный пятью цилиндрическими световыми барабанами со шлемовидными флагами, заполненный внутри 16-ю столбами с подиумами арками и коробами сводами.
