ПАСПОРТ

I. НАИМЕНОВАНИЕ ПАМЯТНИКА Церковь Владимирская.

IV. АДРЕС (местонахождение) ПАМЯТНИКА Ивановская обл., г. Иваново, ул. Лекневская, 120
(АССР, край, область, район, автономная обл., национальный округ; населенный пункт; пути подъезда)

Вкладыш к паспорту: Церковь Владимирская /Ивановская обл., г. Иваново,
ул. Лежневская, 120/

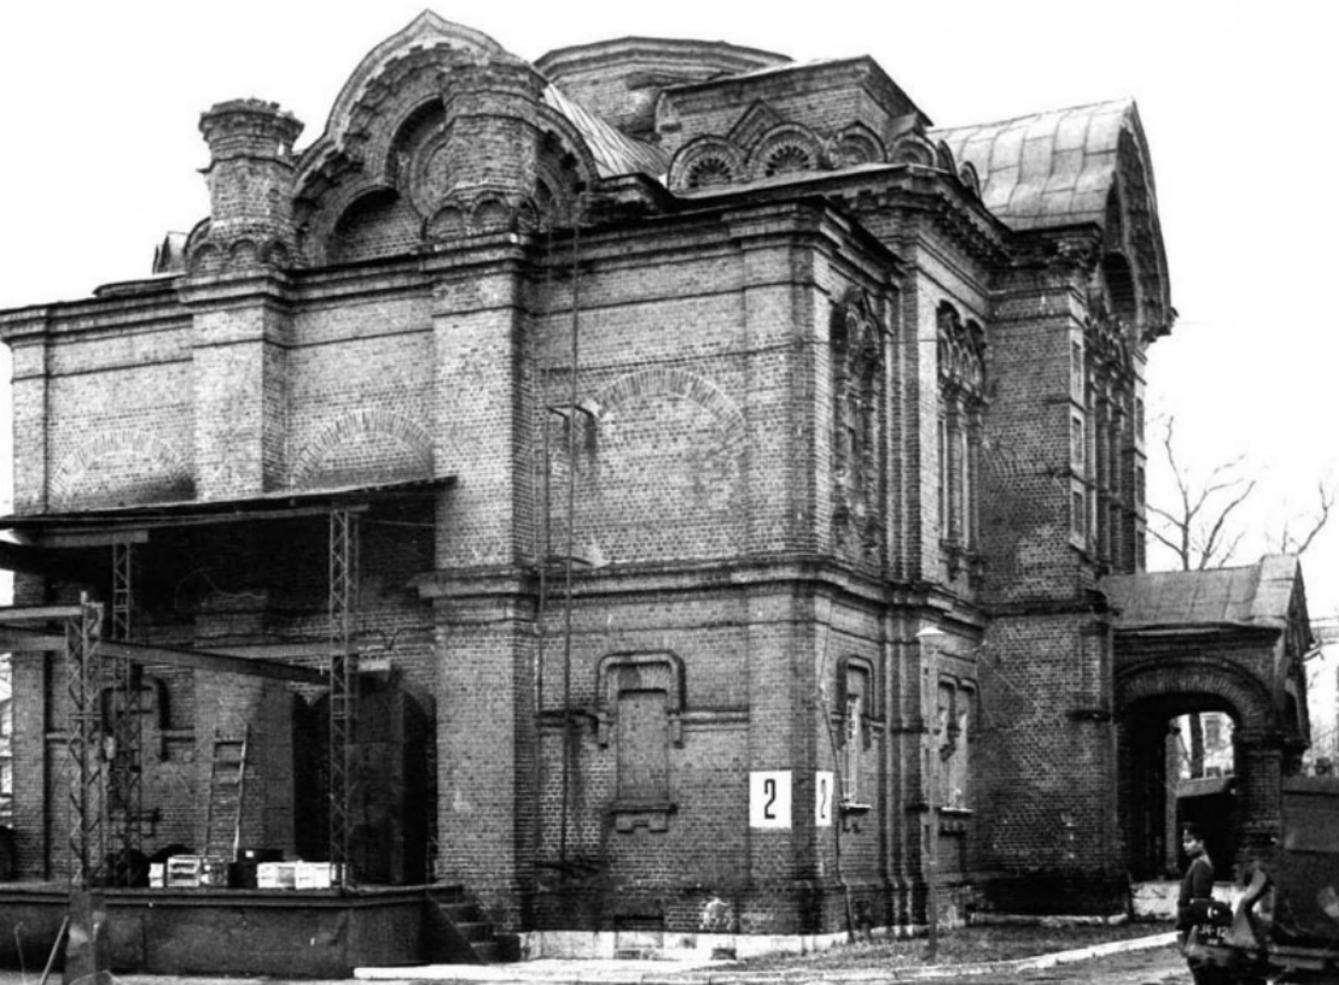
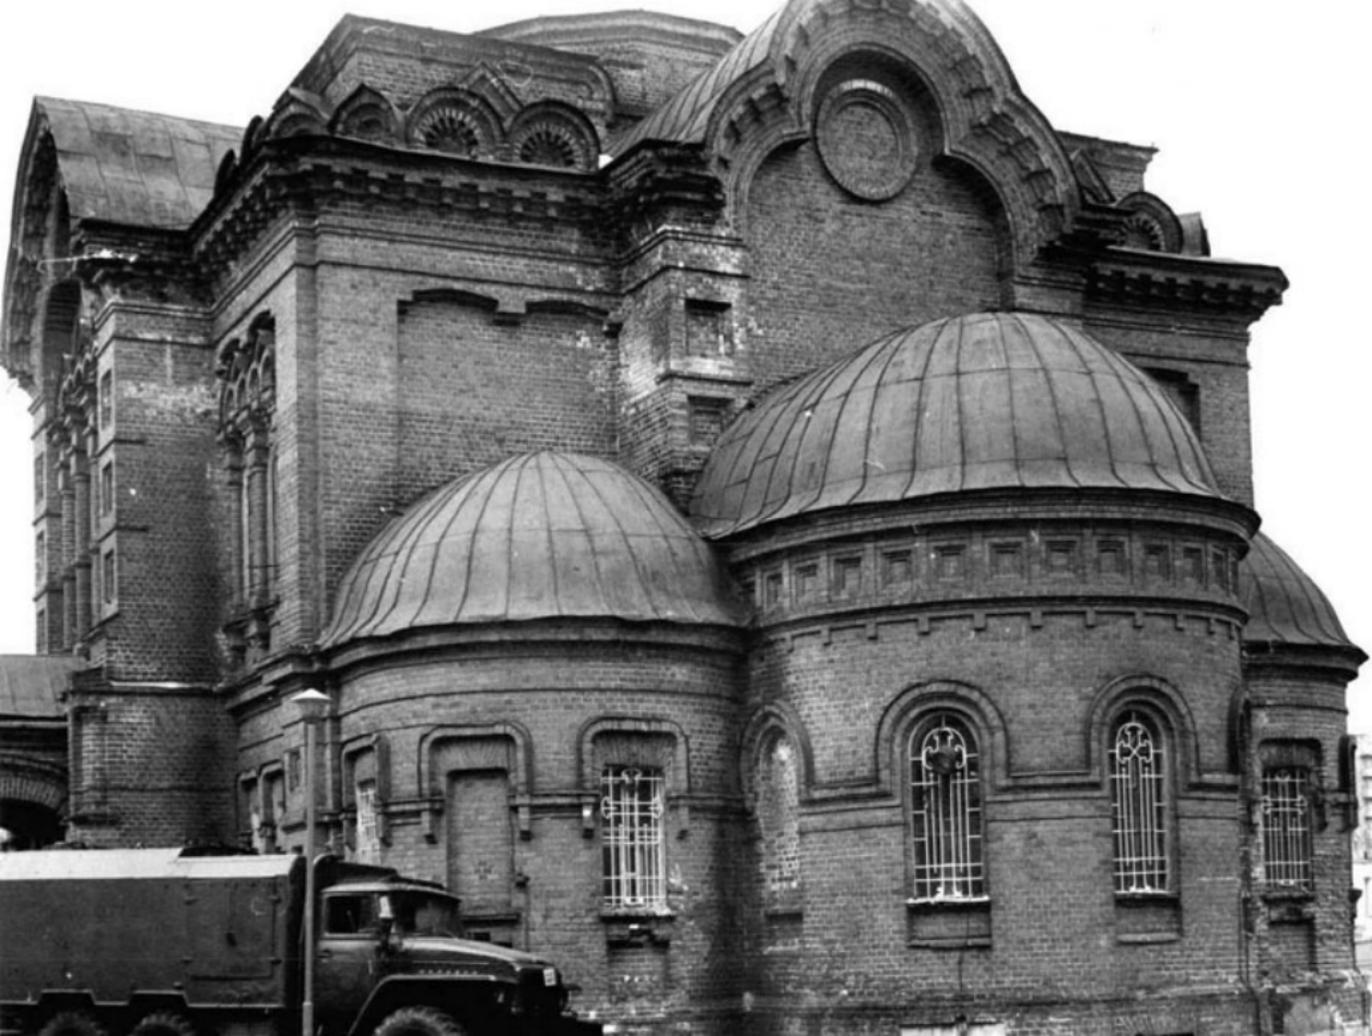
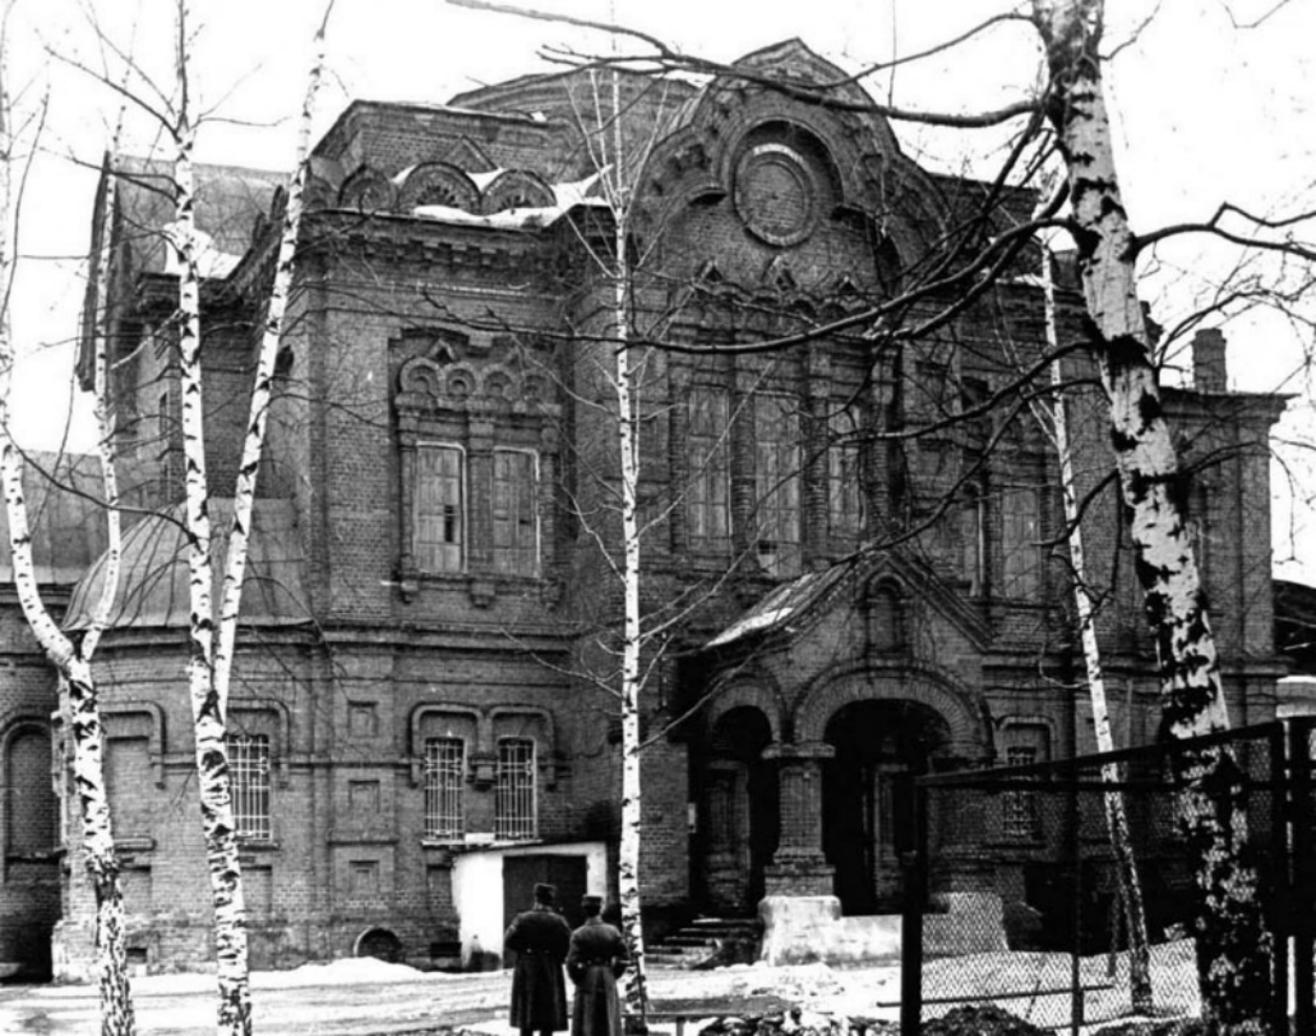
В конструктивном решении постройки имеется особенность, характерная для творчества П. Г. Бегена: все перекрытия здания удерживает две пары взаимопересекающихся арок большого пролета, выполненных, повидимому, из бетона. Своды впарушенные.

Внутреннее пространство церкви представляет единый объём. С западной стороны на уровне второго света устроены хоры, на которые ведет неширокая лестница.

Из внутреннего убранства ничего не сохранилось.

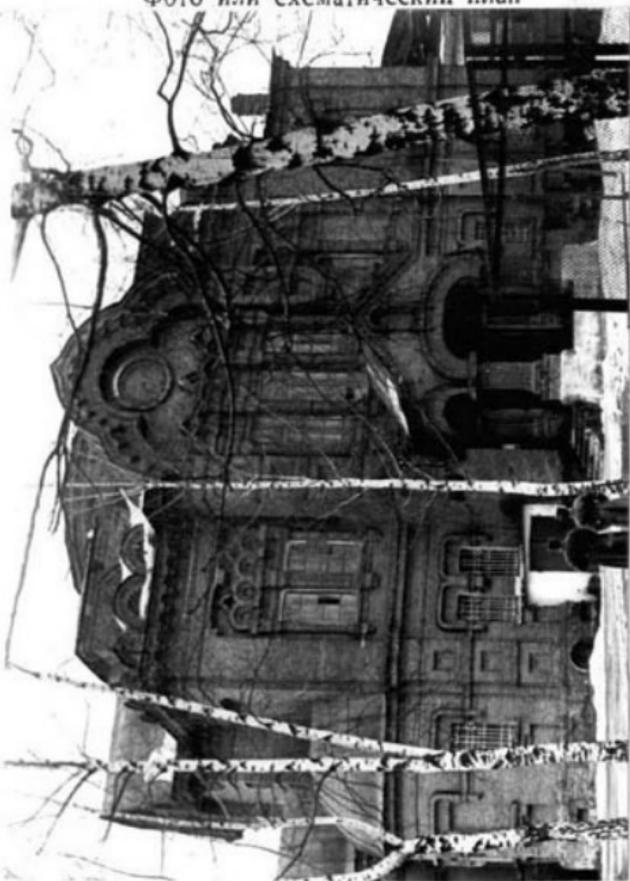
Фото или схематический план

Пример культуры постройки начал
XX века. Выполнена в русско-м
стиле. Автор проекта - архитектор Ва-
ген П. Г.

Двухчастное церковное здание.
Объем усложнен ризалитами, располо-
женными в центре фасадов, полуцилин-
дры трех высоких апсид, крыльями
на северном и южном фасадах, кокош-
никами на юго-востоке.

Наиболее заметные элементы деко-
ра - наличники, обрамляющие спаренные и
строенные оконные проемы. Их заверше-
ния в виде двух ярусов кокошников
/второй свет/.

Эффектно выглядят крыльца под
двускатной кровлей на круглых
бочкообразных столбах.

Перекрытие здания покоится на
двух взаимно перекрещивающихся парах
бетонных арок.

Внутреннего убранства не сохрани-
лось.
