СОЮЗНАЯ РЕСПУБЛИКА РСФСР. Министерство культуры.Главное управление по охране памятников истории и культуры.
(наименование республиканского органа памятников)**П А С П О Р Т**НАИМЕНОВАНИЕ ПАМЯТНИКА Часовня - СТОЛБТИПОЛОГИЧЕСКАЯ
ПРИНАДЛЕЖНОСТЬ

нач. XXв.АДРЕС (местонахождение) ПАМЯТНИКА Московская область Шелковский район с. Аморово,
(АССР, край, область, район, автономная обл.)
от Москвы с Ярославского вокзала поездом до пл. "37 км", далее пешком -1,5 км.

Часовня, нач ХХв.

УЧЕТНАЯ КАРТОЧКА

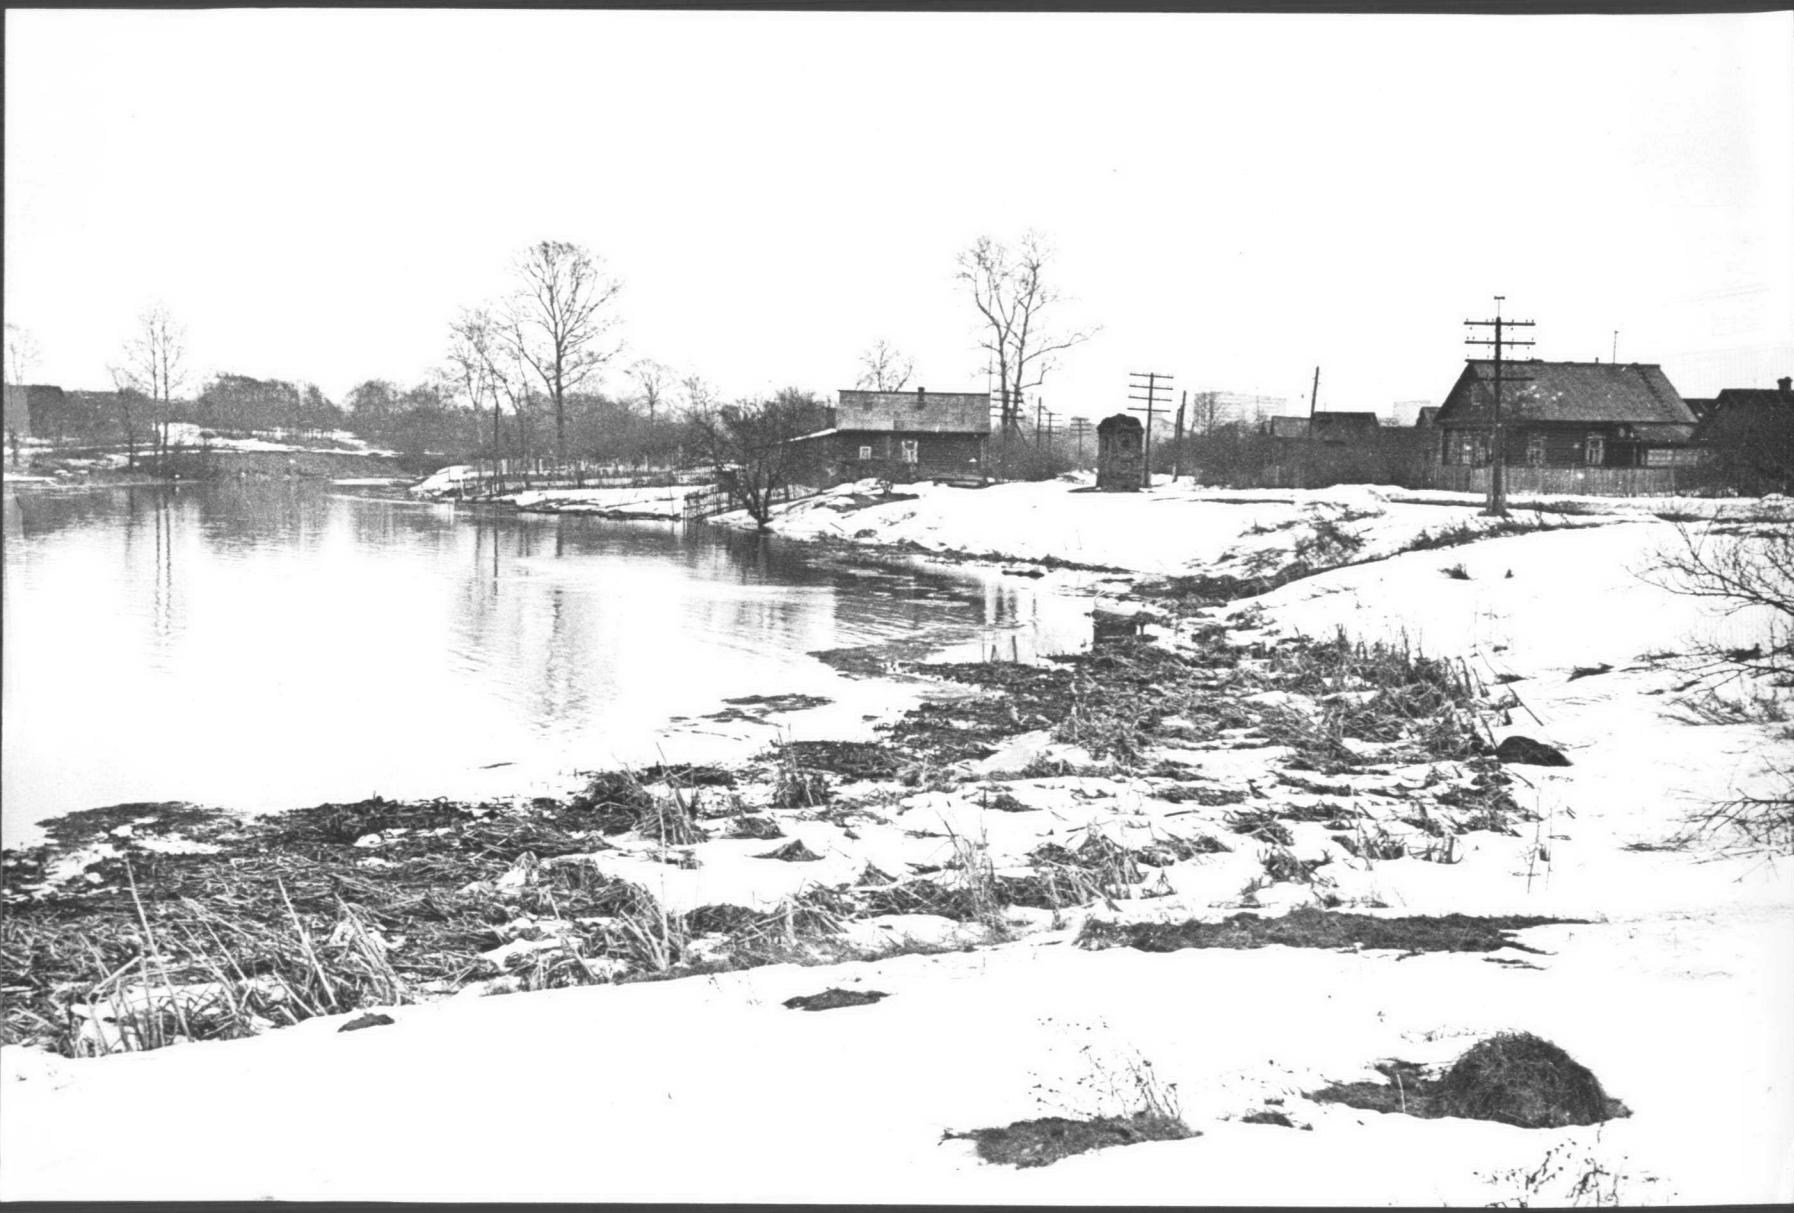
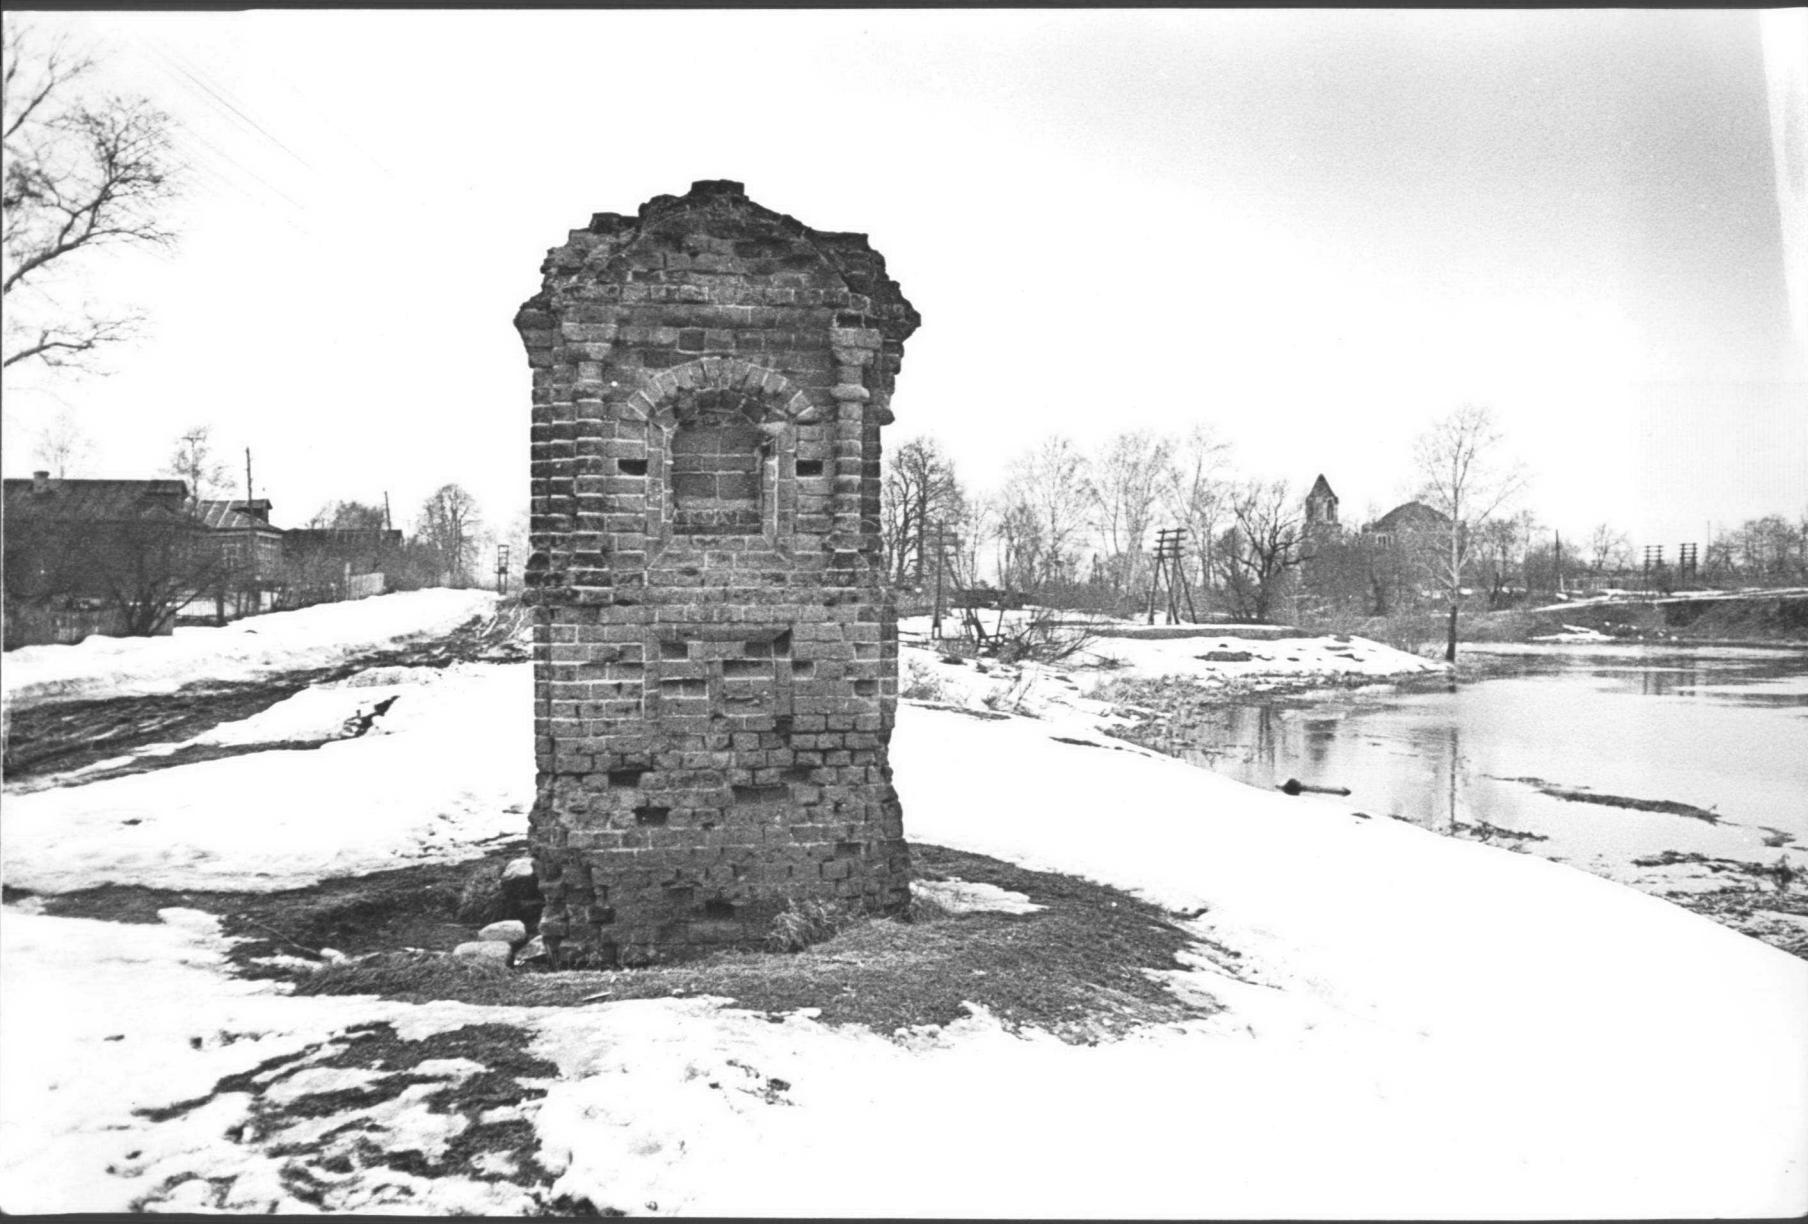
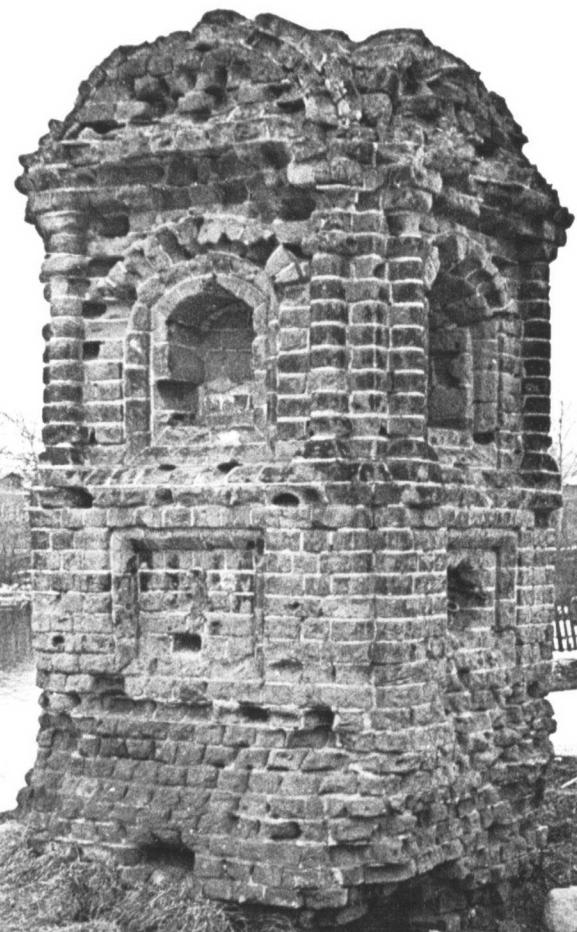
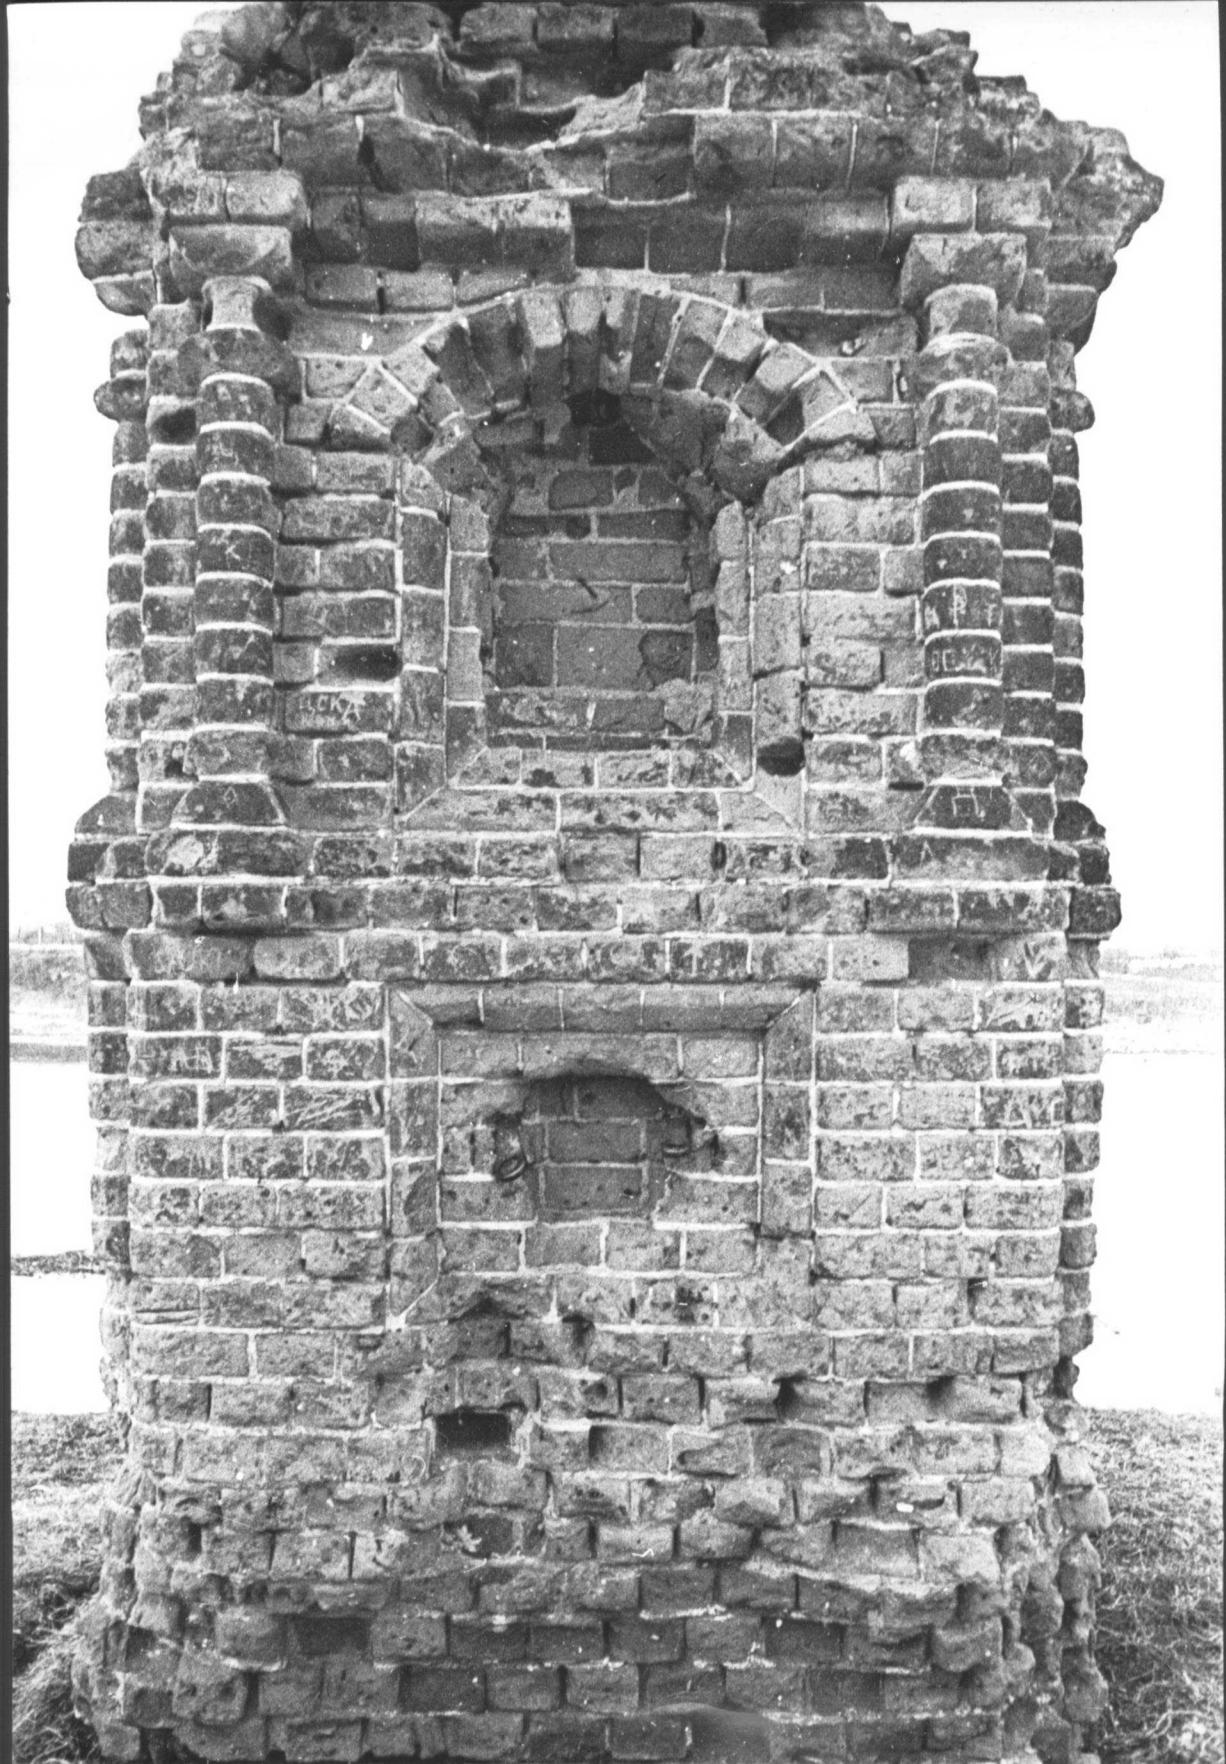
✓ Не сохранилось завершение памятника, утрачены иконы в киотах. Проломан северный киот. В плохом состоянии находится лицевая кладка основания сооружения. Имеются повреждения кирпичного декора.

Сооружение типично для культовой архитектуры нач. XX. в псевдорусском стиле. Оно отличается упрощенностью форм и декоративного обрамления, выполненного из кирпича. Часовня выстроена из ярко-красного кирпича размером 23x12x6 см в системе тычковой кладки, на цементном растворе, с обработкой шва валиком.

Квадратный в плане столб внутри забутован. Некогда он был завершен шатровой кровлей. Не имеющее цоколя гладкое основание сооружения отделено профилированной тягой от декоративно разработанной верхней части. На основание обработаны нишами ярусы ионического ордера. Все фасады верхнего яруса обработаны одинаково. В центре расположены нишки-киоты с арочными перемычками, заключенные в профилированные рамки и фланкированные полуколонками, несущими профилированные карнизы. В основании шатра помещены кокошники шатровой формы.
