ПАСПОРТ

I. НАИМЕНОВАНИЕ ПАМЯТНИКА Симонов монастырь. Ворота южные

1640-е гг.

Москва, Пролетарский р-н,
ул. Восточная, д. 4

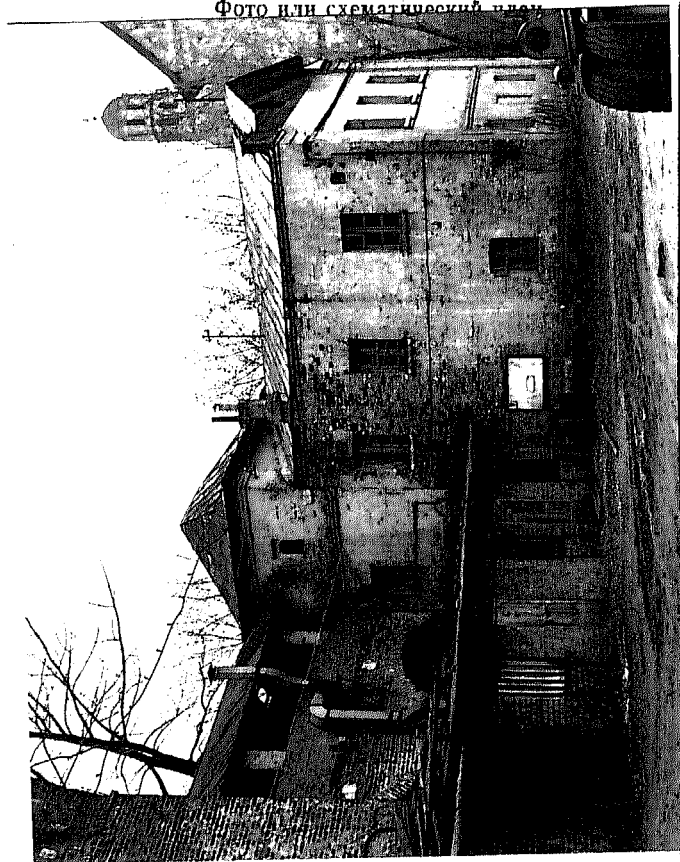
Фото или схематический план

Небольшой каменный двухэтажный по северной части и трехэтажный по южной части прямоугольный в плане объем примыкает к юго-западному прелу монастырской стены волизи Кузнечной башни. Древнее ядро ворот включено в современный объем здания. Первоначально делившийся по высоте на три яруса, объем ворот в I-м ярусе имел перекрытый коробовым сводом проезд, который закрывался герсами и двумя парами навесных створов. Во втором ярусе была караульня, в третьем, имевшем выходы на ходовую галерею стен - палатка.

Южный фасад включен в линию монастырской стены.

Реставрационными работами восстановлен простой декор фасадов - рамочные наличники окон и дверей, простые венчающий и междуэтажный карниз.
