## ПАСПОРТ

I. НАИМЕНОВАНИЕ ПАМЯТНИКА Мост на р. ХалудII. ТИПОЛОГИЧЕСКАЯ  
ПРИНАДЛЕЖНОСТЬ

**УЧЕТНАЯ КАРТОЧКА**

I. НАИМЕНОВАНИЕ ПАМЯТНИКА Мост на р. Халуи

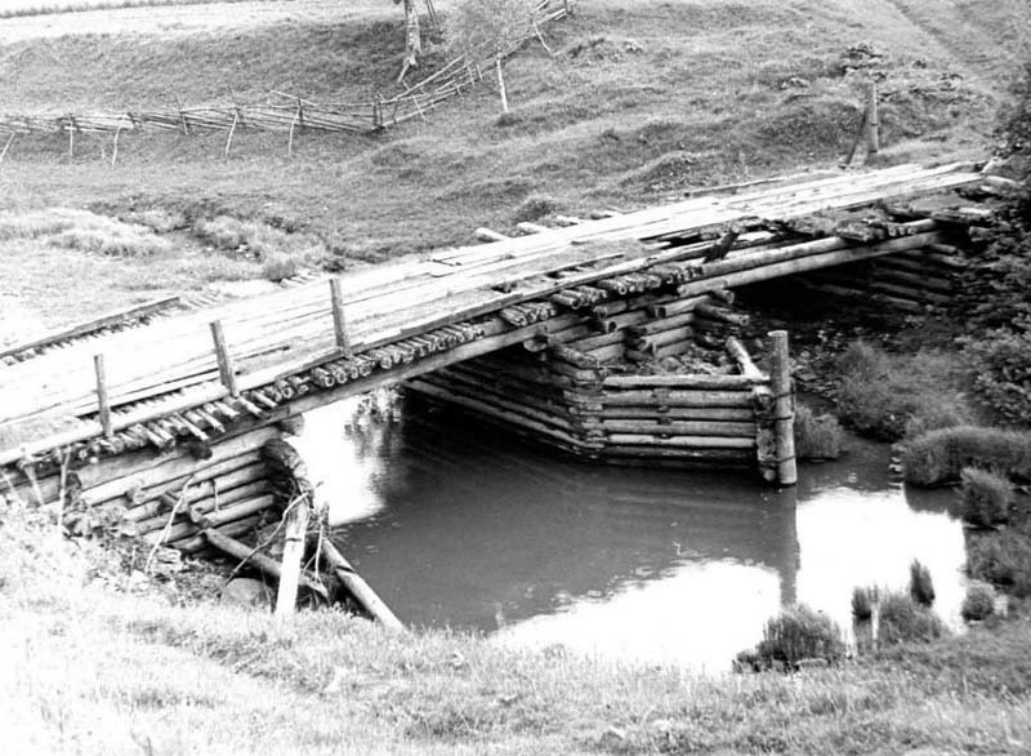
Утрачены перила, частично разрушен настил.

Деревянный двухпролетный мост имеет рязневую конструкцию, т.е. опорам являются бревенчатые срубы заваленные волунами. Береговые устой имеет прямоугольные срубы с треугольным придатком в верхней части реки. Средний ряз имеет пятигранную, вытянутую по течению реки, форму, где треугольная выступающая часть выполняет роль ледореза.

Средний и береговые рязы рублены в нижней части "в лапу", верхняя часть — рублена "в обло". Нос углы среднего рязя рублен "в обло" и укреплен дополнительными вертикальными бревнами.

На рязы опираются бревенчатые четыре ряда прогонов. Каждый прогон имеет два крупных бревна /30 - 40 см./ уложенных одно поверх другого. На прогоны в поперечном направлении уложен сплошной накат из небольших бревен /10 - 15 см./ . Поверх наката уложены доски.

Длина моста 24,50 м.

Высота моста от уровня воды 2,50 м.

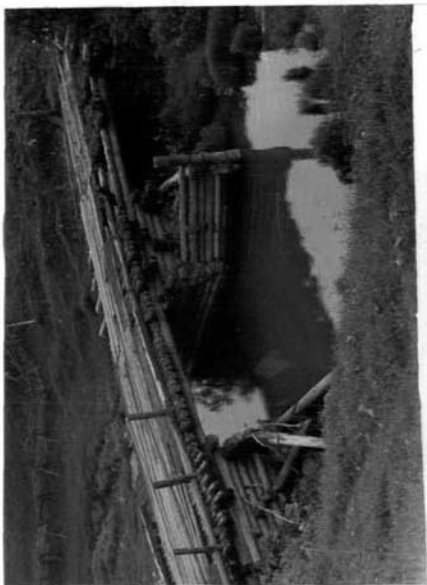
Фото или схематический план

Деревянный двухпролетный мост имеет ряжевую конструкцию, т.е. опорами являются бревенчатые срубы заваленные валунами. Береговые устои имеют прямоугольные срубы с треугольным придатком в верхнем течении реки. Средний ряж имеет пятигранную форму, где треугольная выступающая часть выполняет роль ледореза.

На ряжи опираются четыре ряда прогонов из бревен. На прогоны в поперечном направлении уложен сплошной накат из небольших бревен. Поверх наката уложены доски.

Длина моста- 24.50 м.
