ПАСПОРТ

I. НАИМЕНОВАНИЕ ПАМЯТНИКА Настоятельский корпус Борковской Николаевской пустыни.

вт. пол. XVIII в., сер. XIX в.IV. АДРЕС (местонахождение) ПАМЯТНИКА Ивановская обл., Ижский р-н, Борок.
От Ижи автобусом до ост. Холуй - Южи, далее Ижи пешком.
(АССР, край, область, район, автономия, улус, национальный округ, населенный пункт, пути сообщения)

Настоятельный корпус Борковской Николаевской пуст.

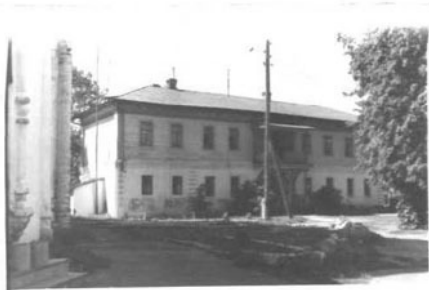
Фото или схематический план

Здание двухэтажное, первый этаж сложен из кирпича и оштукатурен, верхний рубленый, снаружи обшитый вагонкой. Все покрытия деревянные, балочные. Кровля вальмовая, металлическая по деревянным стропилам. Архитектура этажа по отношению к первому более архаична. Внутренняя планировка симметрична относительно поперечной оси корпуса, где расположены сени с одномаршевой деревянной лестницей. У главного входа крыльцо на резных деревянных столбиках поддерживающих балкон.
