## П А С П О Р Т

I. Наименование памятника Банк и казначействоII. Типологическая  
принадлежность

последняя четверть XIX векаIV. Адрес (местонахождение) памятника Дензенская обл., г.Нижний Ломов,  
Советская пл., 4  
(АССР, край, область, район)

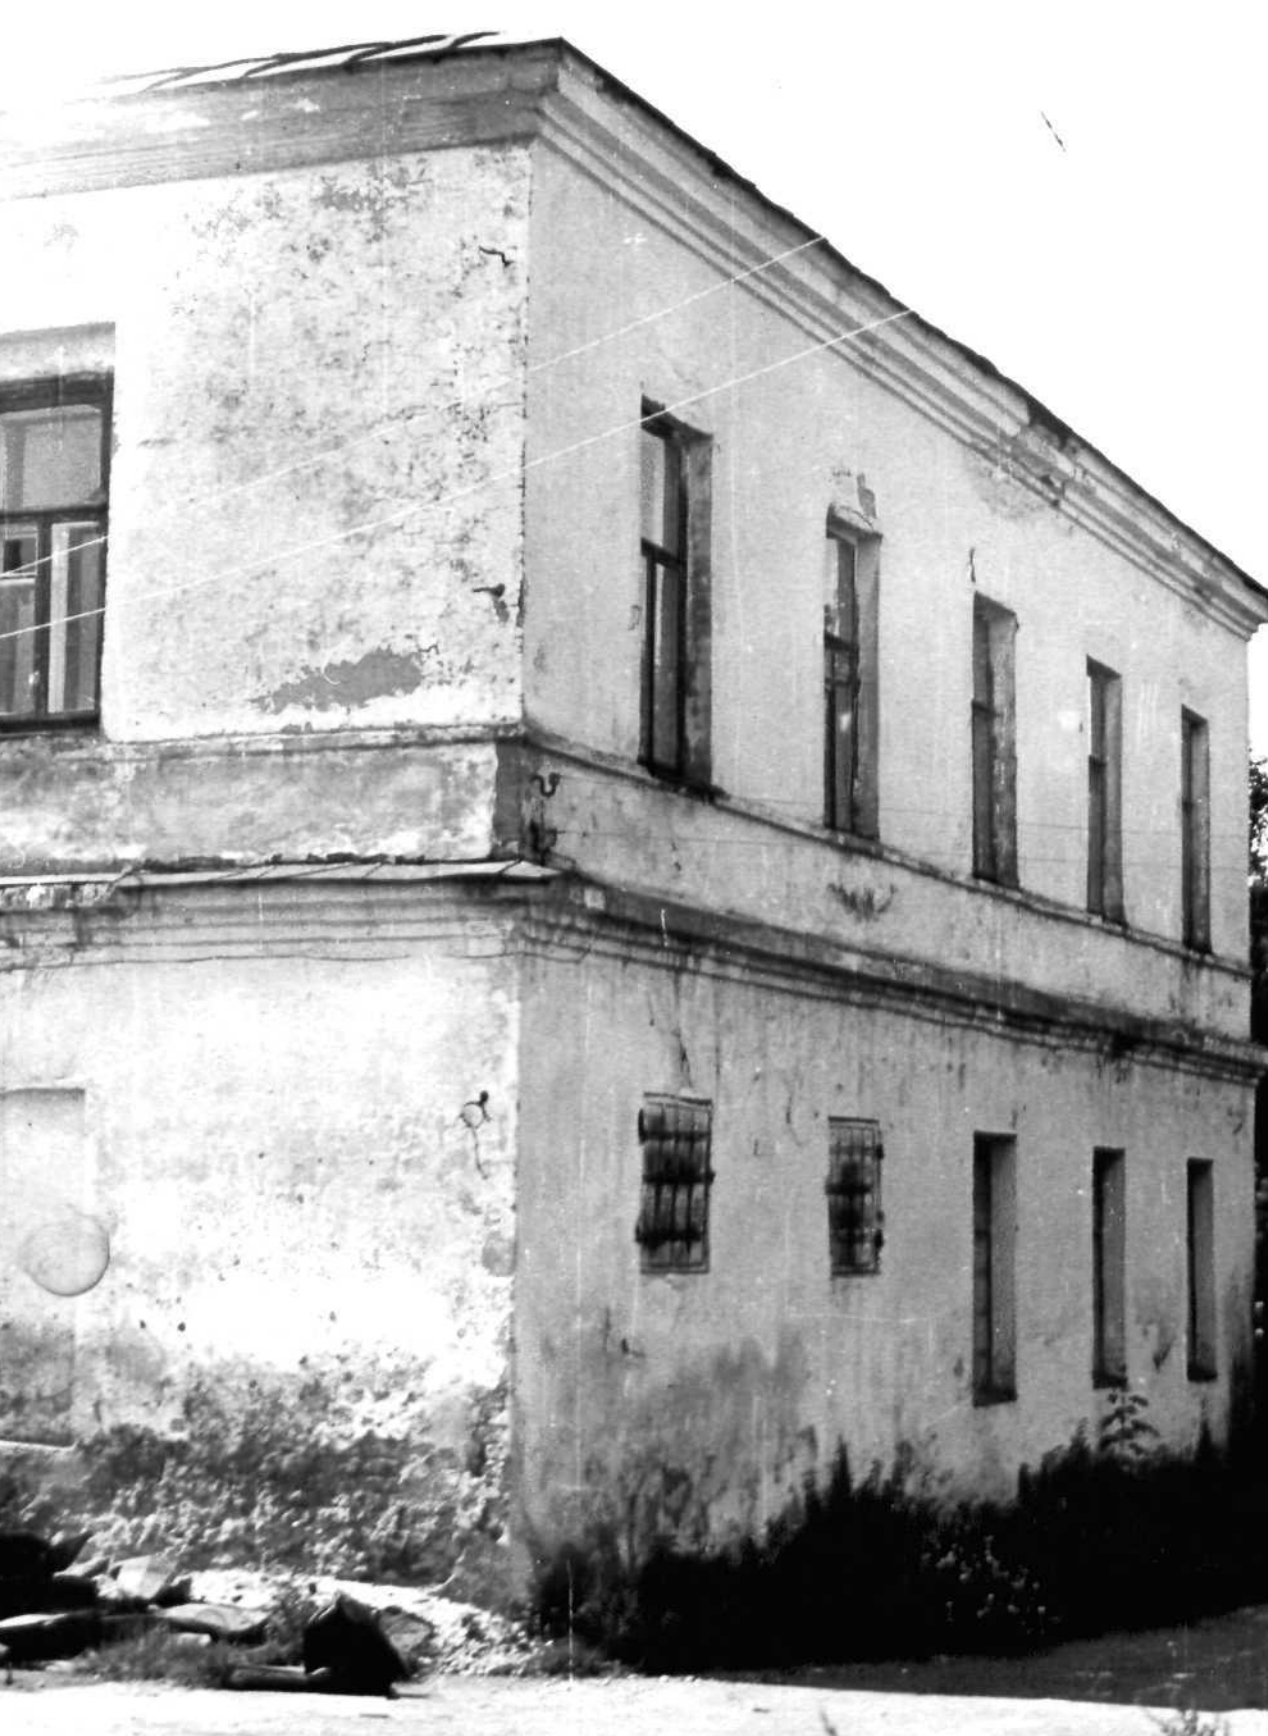
вид с северо-востока

В 1976 году с восточной и южной сторон были сделаны кирпичные пристройки, на ризалите западного фасада один оконный проем растесан под дверной.

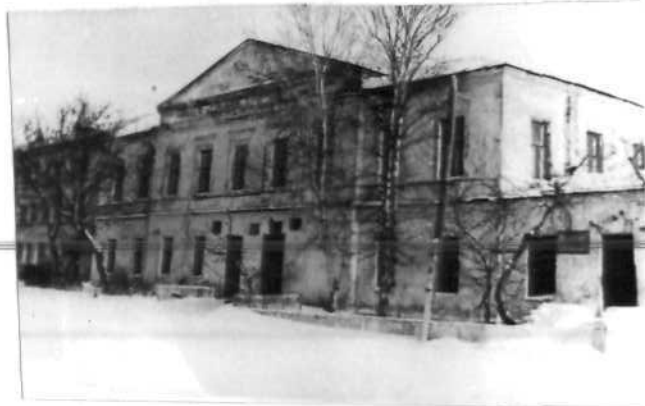
Фото или схематический план

Двухэтажное кирпичное здание банка построено "покоем" и обращено своим главным западным фасадом к Советской площади (бывшей Соборной). Оформление оконных проемов подражает декору позднеклассической архитектуры. Торцовые и дворовые фасады декора не имеют. Здание представляет интерес как образец стилизации под позднеклассическую архитектуру.
