П А С П О Р Т

I. НАИМЕНОВАНИЕ ПАМЯТНИКА АМБАР КАРЮВА

Адрес АМБАР КАРПОВА

УЧЕТНАЯ КАРТОЧКА

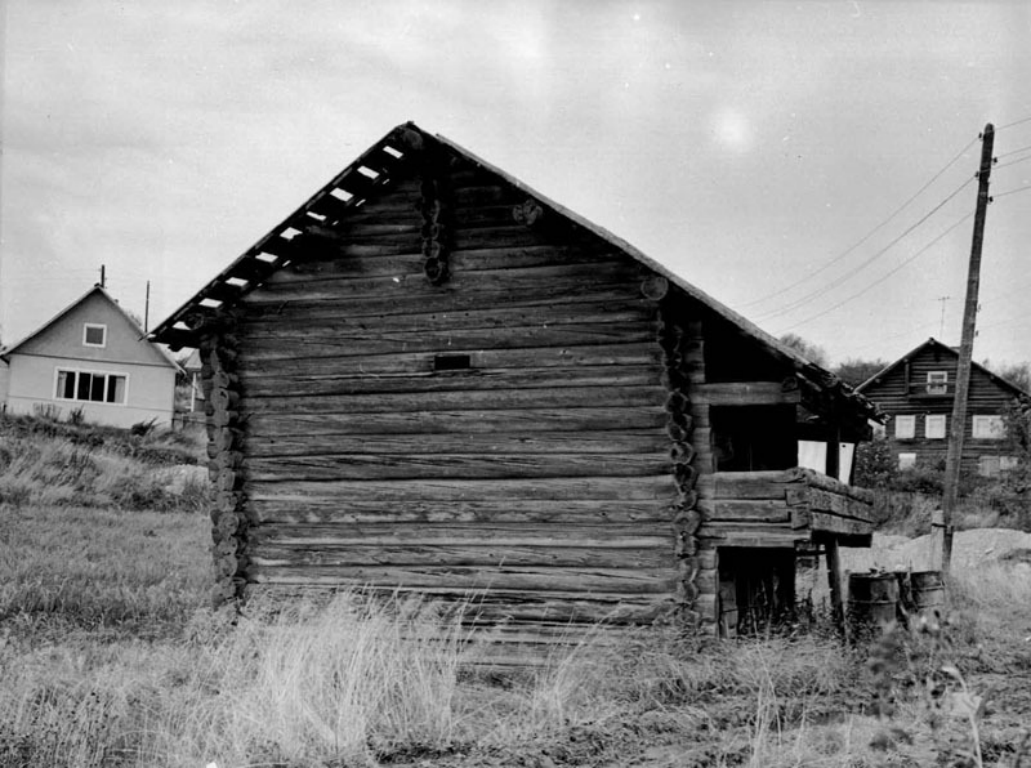
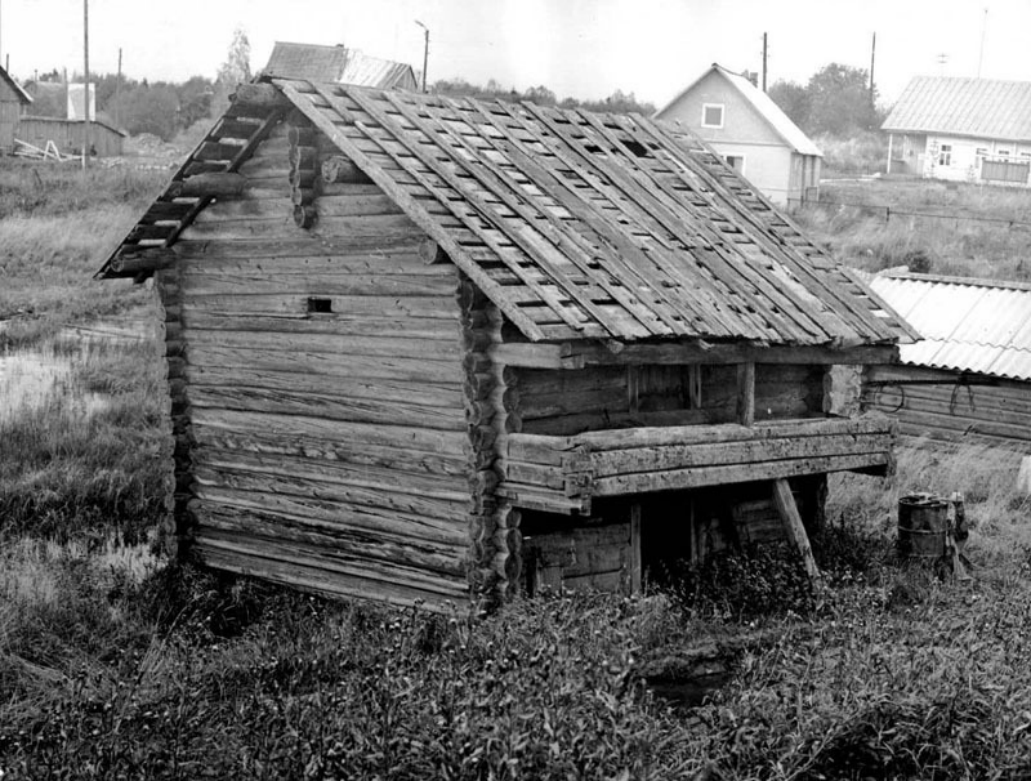
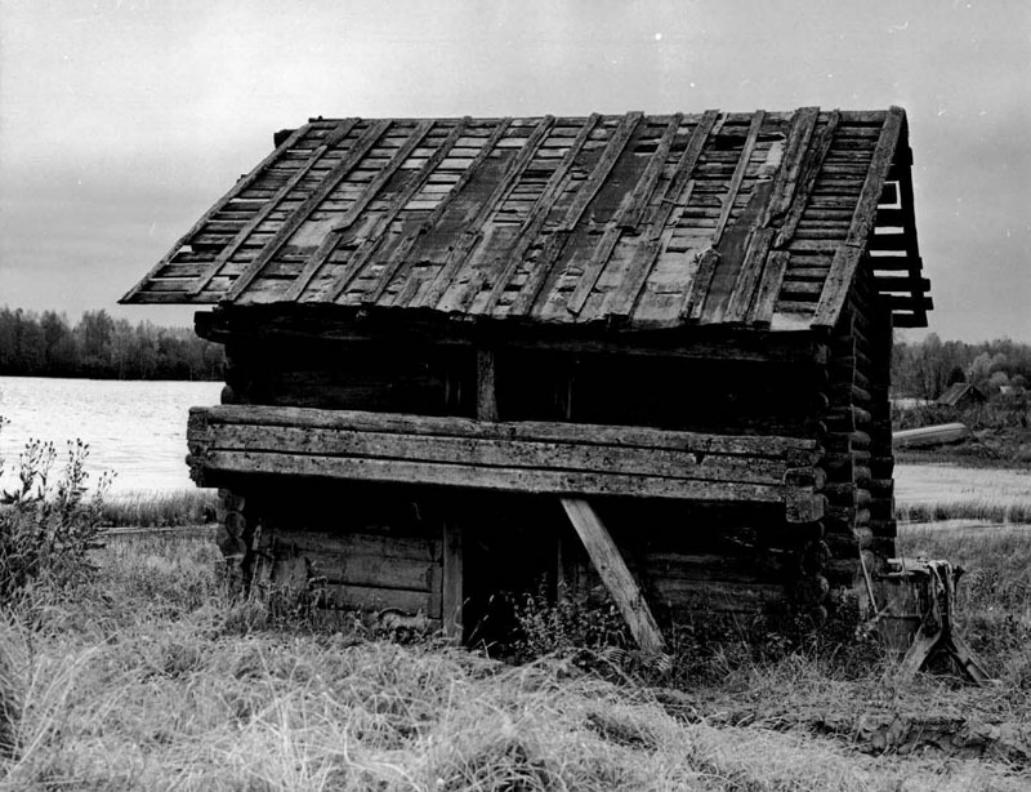
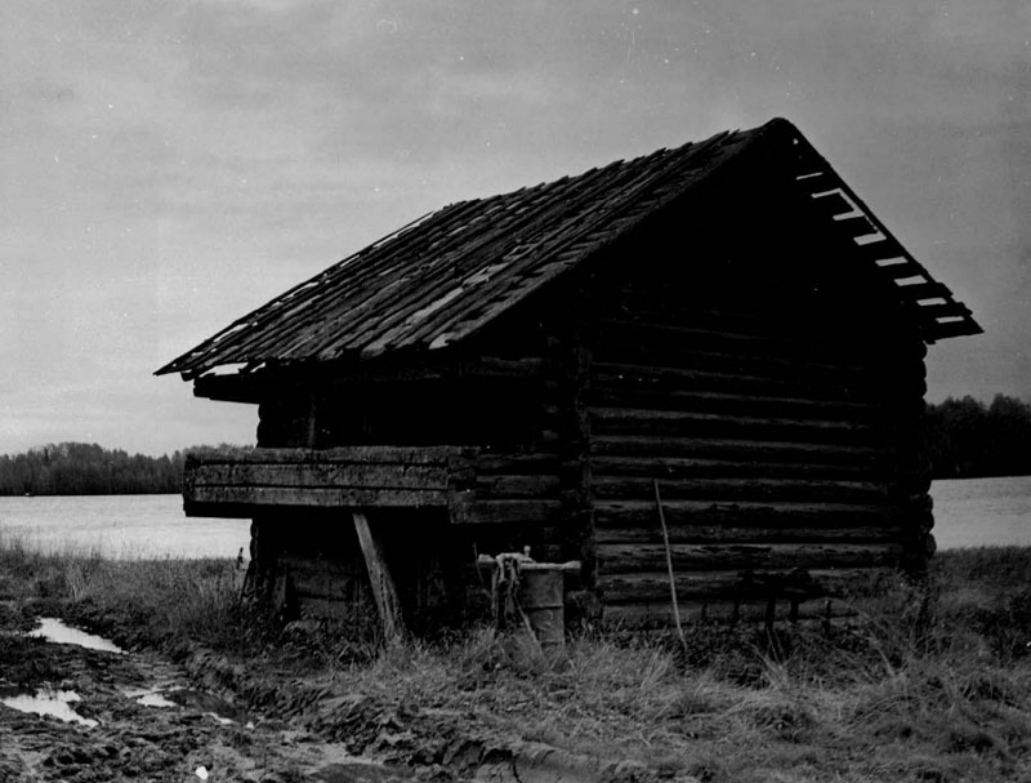
Фото общего вида —
Фото фрагментов —
Генплан —
Обмеры: план — 2
фасад —
разрез —
Схематический план
охранной зоны

Переделок и изменений первоначального объема нет. В середине XX в. утрачен дощатый настил перед входом в амбар и частично утрачены резные столбы галереи.

Расположен на берегу озера, перед домом Карпова. Органически входит в структуру деревенской застройки. Типологически относится к группе четырехстенных двухъярусных амбаров с боковым входом и крытой двухъярусной галереей перед ним. Представляет собой прямоугольный объем, крытый двускатной крышей. На второй ярус амбара ведет наружная лестница галереи. Основанием второго яруса галереи служат выпуски бревен торцевых стен амбара, поддерживаемые снизу столбами.

Столбы первого яруса прямоугольные, резные, порезка симметричная — в виде двух вытянутых дынок с промежуточным цилиндрическим элементом. Столбики второго яруса круглые без резьбы. В амбар ведут два входа — один на первом ярусе, второй — на втором. На первом ярусе вдоль двух стен устроены закрома, и стены изнутри отесаны. Амбар рублен из бревен "в обло", крыша слеговая, драочная. Двери двухкосые. Пол первого этажа из пластин, междуэтажное перекрытие из досок 6 см толщиной устроено по балкам.

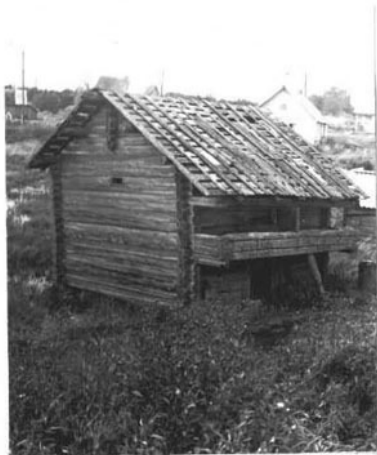
Фото или схематический план

Расположен возле дома Карпова на берегу озера. Представляет собой прямоугольный объем, крытый двускатной крышей. Один скат удлинен и служит покрытием двухъярусной входной галереи. Амбар относится к типу хлебных, двухъярусных, однокамерных. На второй ярус ведет лестница галереи. В помещении первого яруса вдоль двух стен выполнены закрома, стены изнутри отесаны.

Галерея образована выпусками бревен торцевых стен и поддерживается резными столбами.

Стены рублены из бревен "в обло", крыша-слеговая, драочная (первоначально безгвоздевая, тесовая).
