П А С П О Р Т

I. НАИМЕНОВАНИЕ ПАМЯТНИКА Музей-заповедник "Кижь", Погост Кижский, Ограда.

ВКЛАДЫШ I

Карельская АССР
Медвежьегорский р-н, о.Киж
Ансамбль Кижский погост
Ограда погоста

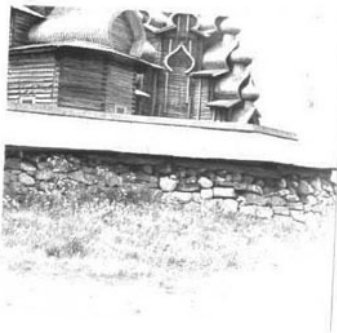
Фото или схематический план

Ограда длиной около 300м опоясывает обе церкви и колокольню бревенчатым срубом с двухскатной крышей. Сруб установлен на высоком фундаменте из валунов, решен в виде вертикальной стены, разделенной с внутренней стороны на прясла треугольным в плане ряжами. Сопряжения бревен выполнены "в лапу" и "в обло". На ряжах устроена стропильная конструкция с продольными прогонами, крытая прямообрезным дороженным тесом.

Главный вход выделен более высоким срубом на западной стороне ограды. Это объединенные под общей крышей ворота, калитка и свечные лавки.

На северной и восточной линии устроены входы-калитки, одна из которых увенчана шатром, другая имеет двухскатную крышу. Дверное полотно в виде резной решетки. На северо-западном углу установлена башенка с шатровым завершением.
