ПАСПОРТ

Хозяйственная постройка

нач. XX в.

с. Маклово

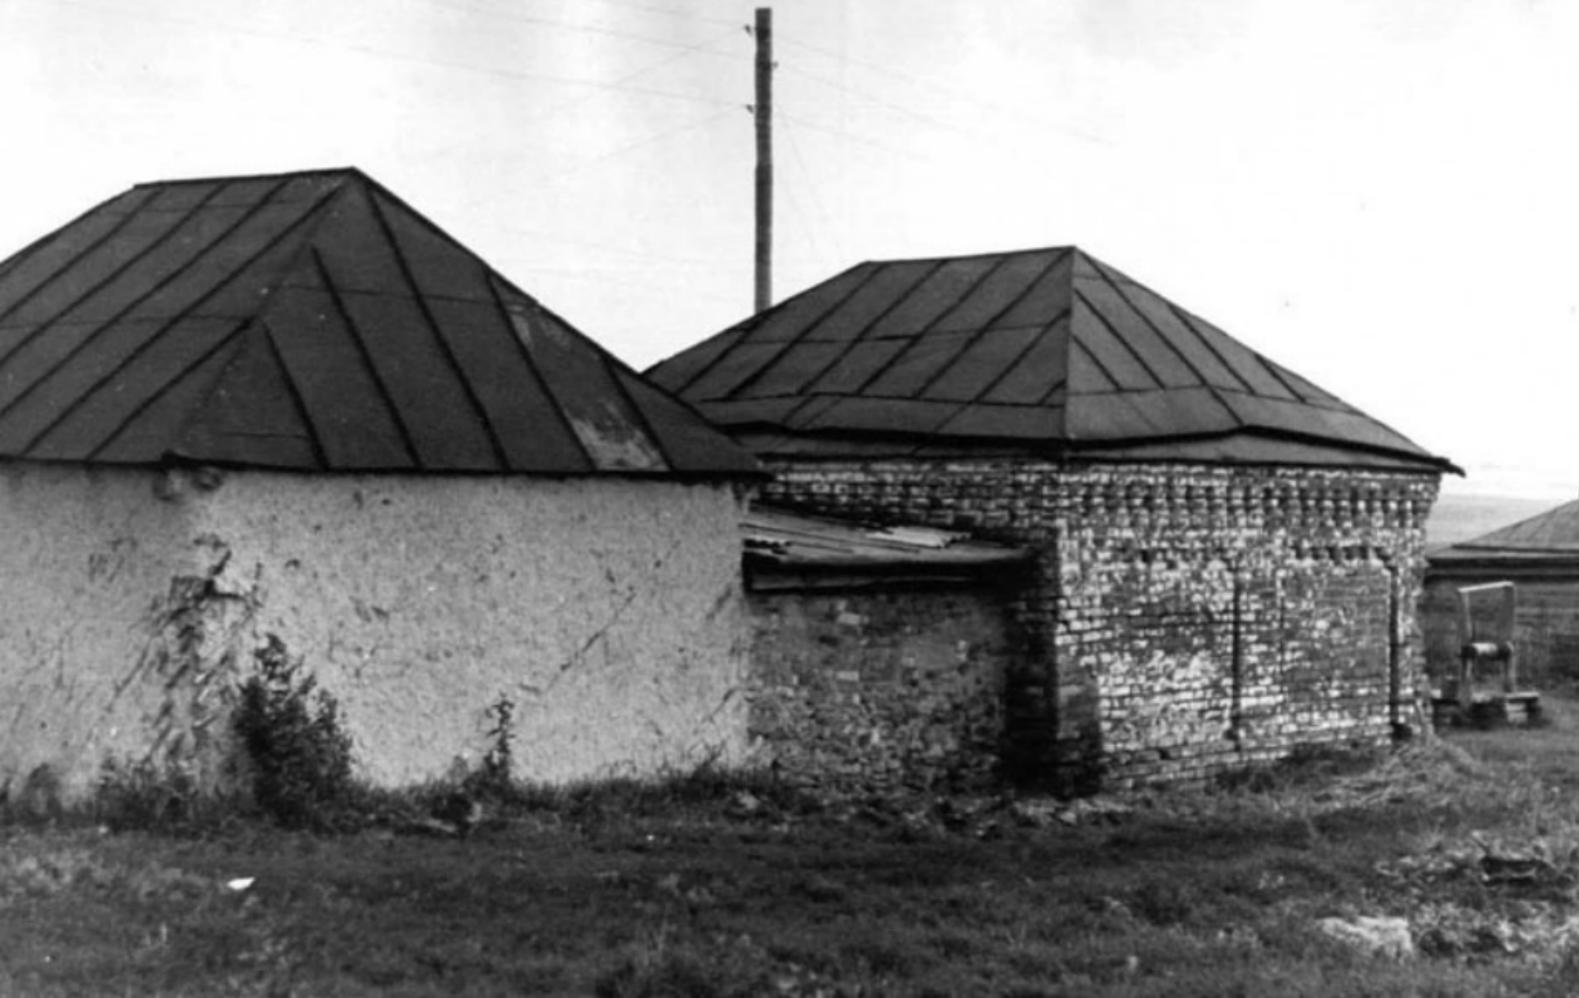
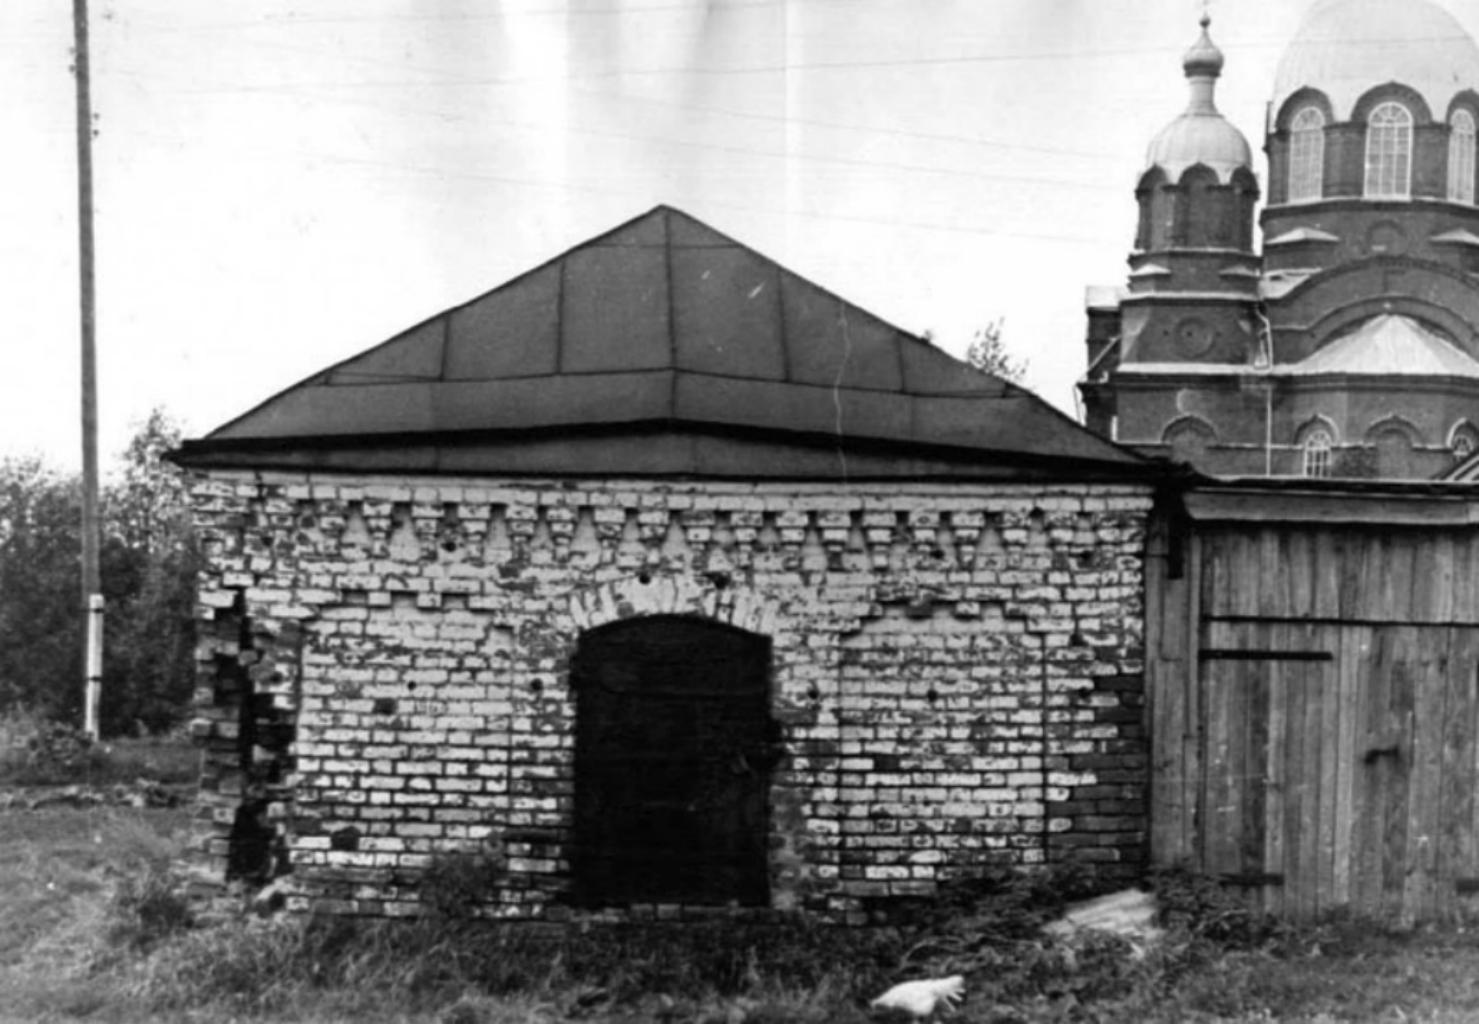
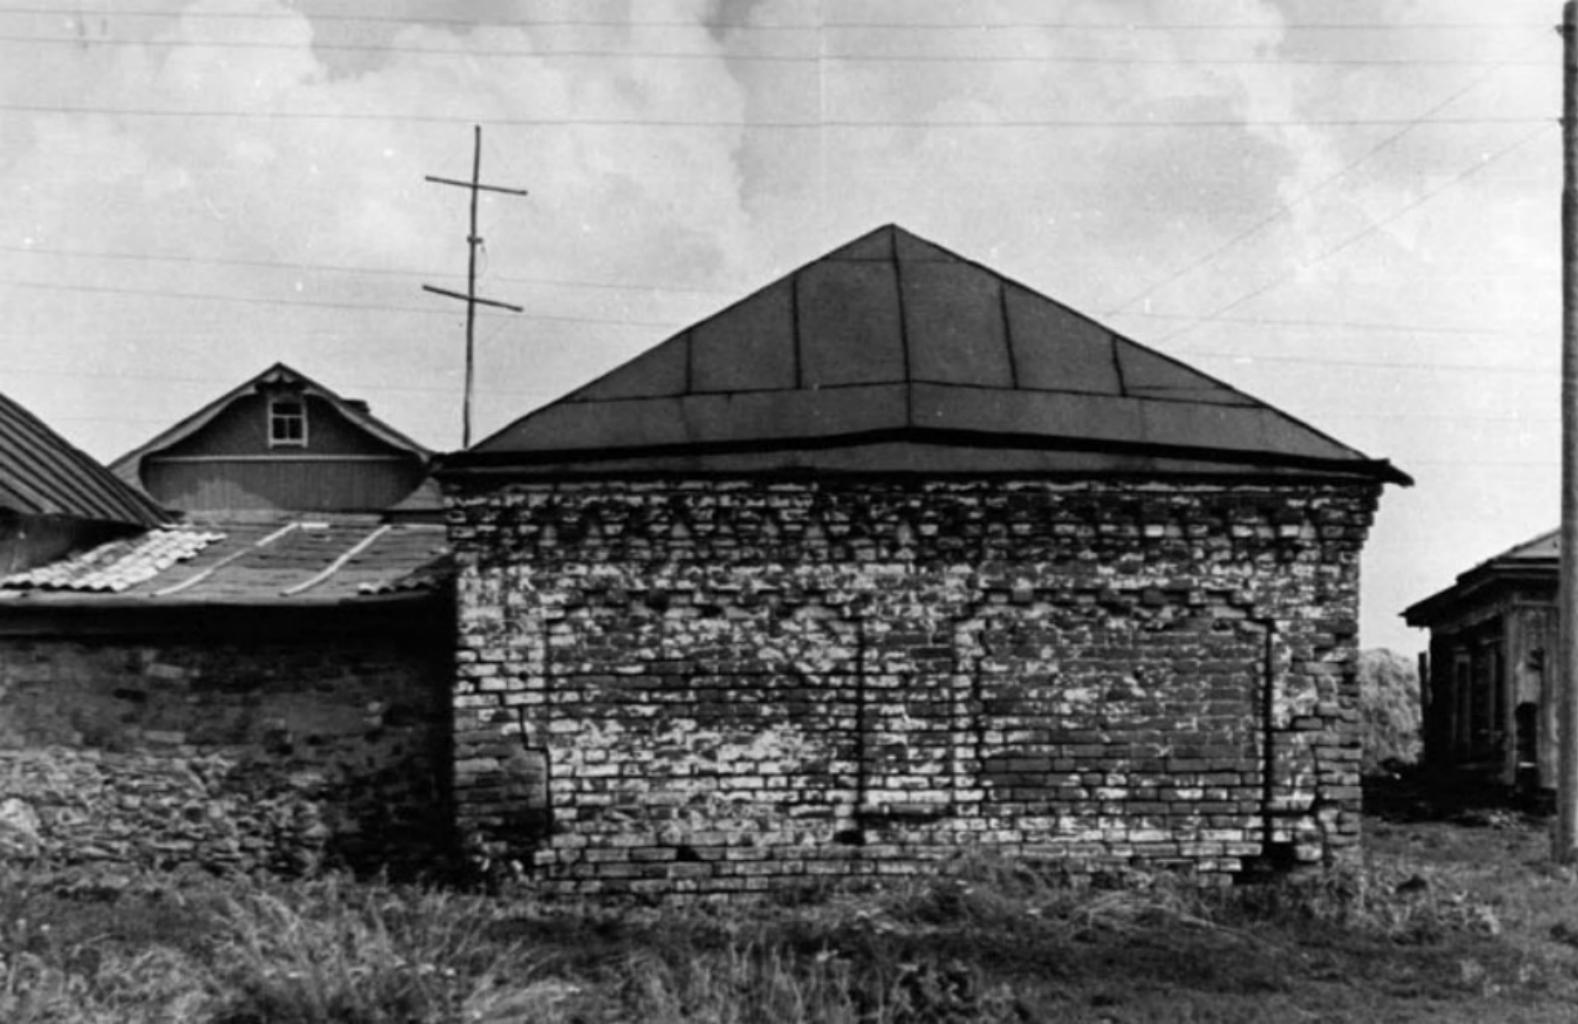
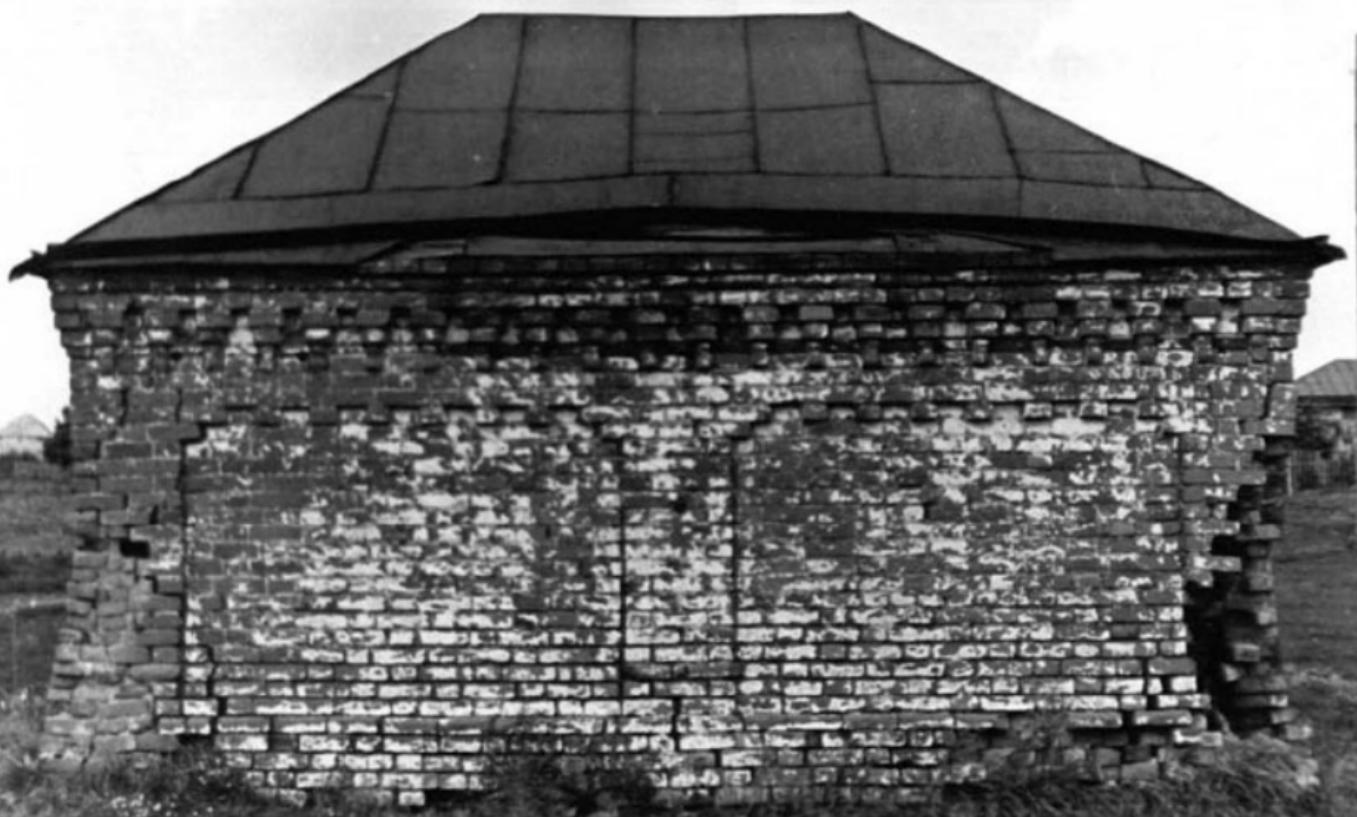
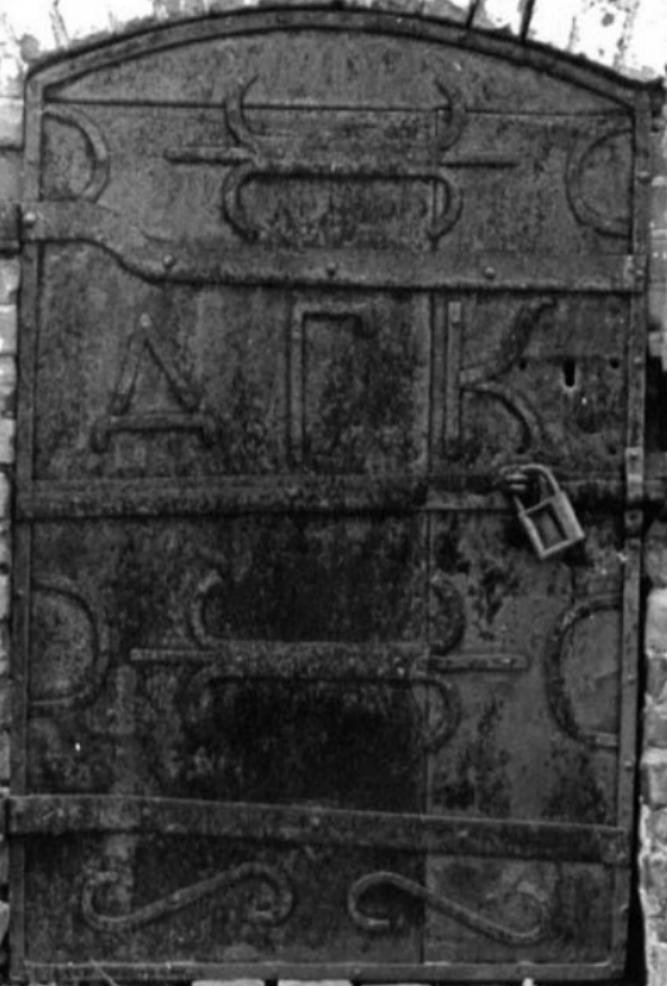
б) перестройки и утраты, изменившие первоначальный облик памятника.
Имеются утраты кирпичной кладки в юго-восточном углу объема.

Небольшая кирпичная постройка расположена в центре села, к востоку от Никольской церкви. В плане она представляет собой квадрат. Ее компактный объем в виде четверика завершен двускатной стропильной кровлей. Постройка окон не имеет, единственный вход расположен в центре восточного фасада. Он имеет лучковую перемычку и сохранил металлическое полотнище двери с выразительными накладными коваными деталями, среди которых и буквы ДГК /видимо первые буквы имени владельца/. Под кровлей четверика проходит нарядный карниз из сухариков. Восточную и западную грани объема украшают две плоские прямоугольные ниши, верхняя часть которых сделана в виде городков. Цоколь отмечен уступом стены.

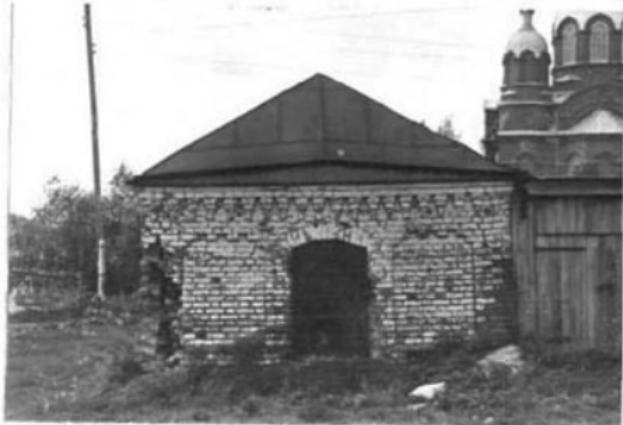
Фото или схематический план

Небольшая кирпичная лавка выделяющаяся на фоне однотипной деревянной застройки, расположена в центре села и в плане представляет собой квадрат. Ее компактный объем завершен четырехскатной стропильной кровлей. Единственный проем/вход/ расположен в центре восточной грани. Он имеет лучковую перемычку и сохранил металлическое полотнище двери с выразительными накладными коваными деталями, среди которых и буквы ДГК /видимо, первые буквы имени владельца/. Под кровлей сооружения проходит нарядный карниз из сухариков. Восточную и западную грани объема украшают две плоские прямоугольные ниши, верхняя из которых украшена городками. Цоколь отмечен уступом стены.
