## П А С П О Р Т

I. НАИМЕНОВАНИЕ ПАМЯТНИКА Башня жилая № I.II. ТИПОЛОГИЧЕСКАЯ  
ПРИНАДЛЕЖНОСТЬ

**УЧЕТНАЯ КАРТОЧКА**

I. НАИМЕНОВАНИЕ ПАМЯТНИКА Башня жилая №1

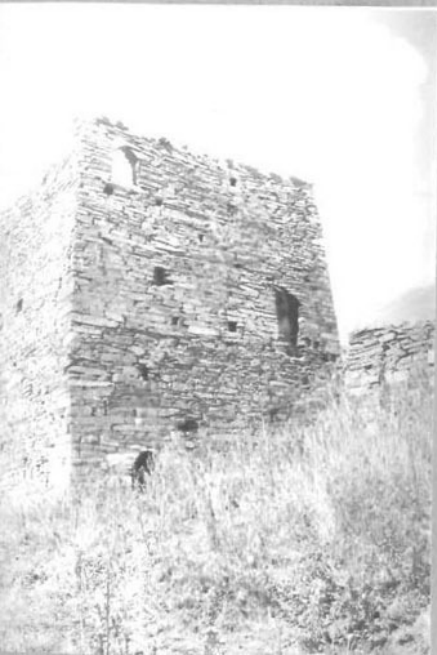
Краткое описание  
 Четырехъярусная жилая башня имеет прямоугольный /9,3х7,8м/ план и суживающийся кверху объем. Перекрывалась плоской крышей. Стены сложены из грубо подтесанных камней на извести. По верху проходил карниз из тонких плит сланца. Особенностью памятника является подчеркивание в фасадной кладке горизонтальных уровней межъярусных перекрытий. Внутри башни поверхность стен грубая. Перекрытия опирались на гориз. деревянные балки, от которых в стенах сохранились квадратные гнезда. Памятник интересен как один из примеров жилого сооружения эпохи позднего средневековья, тип которого широко бытовал на Северном Кавказе.
