П А С П О Р Т

I. НАИМЕНОВАНИЕ ПАМЯТНИКА Дом А.Н.Баранова.II. ТИПОЛОГИЧЕСКАЯ
ПРИНАДЛЕЖНОСТЬ

к паспорту "Дом А.Н.Баранова, в.пол.XIXв"

Архангельская обл., г.Каргополь, ул.
Набережная, 2I/I.к разделу УЩа)

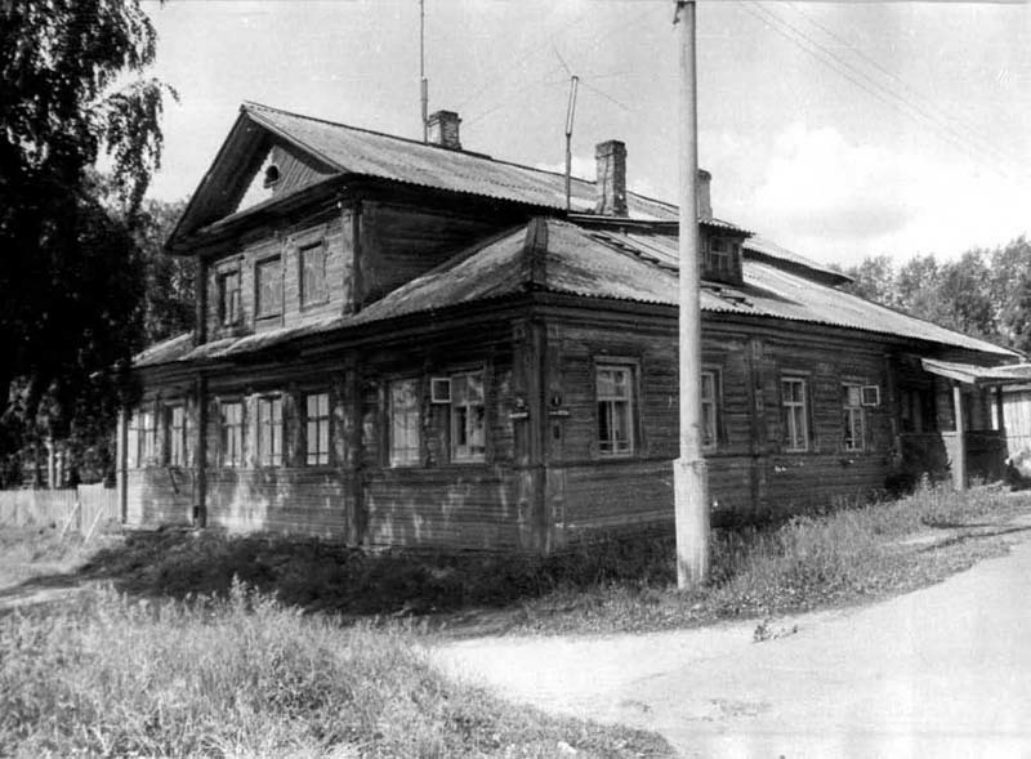
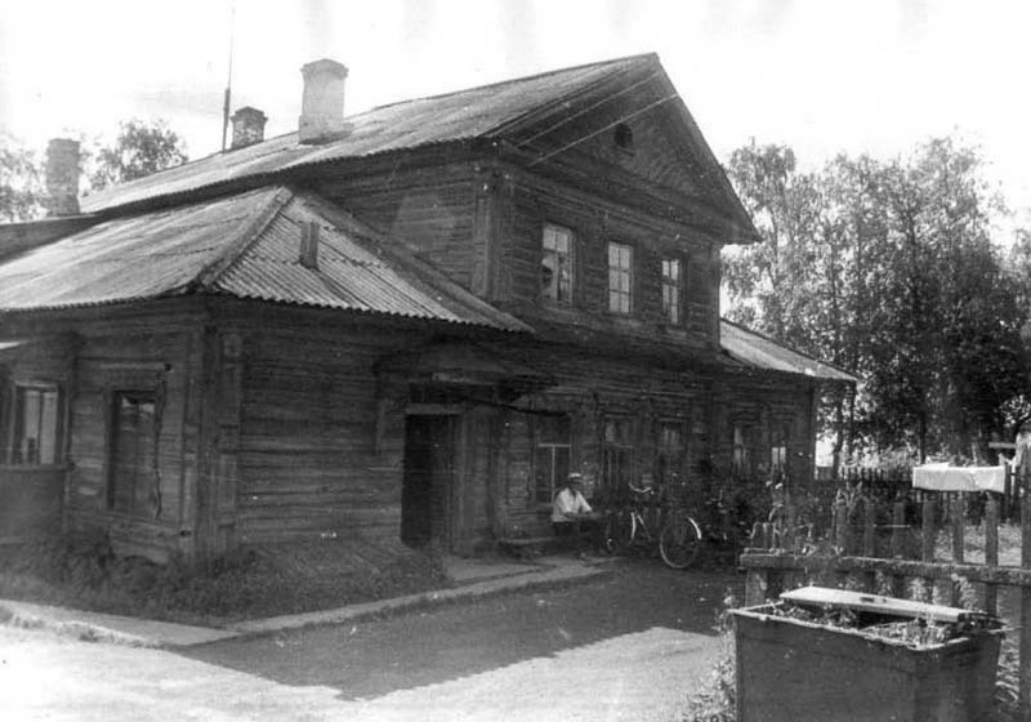
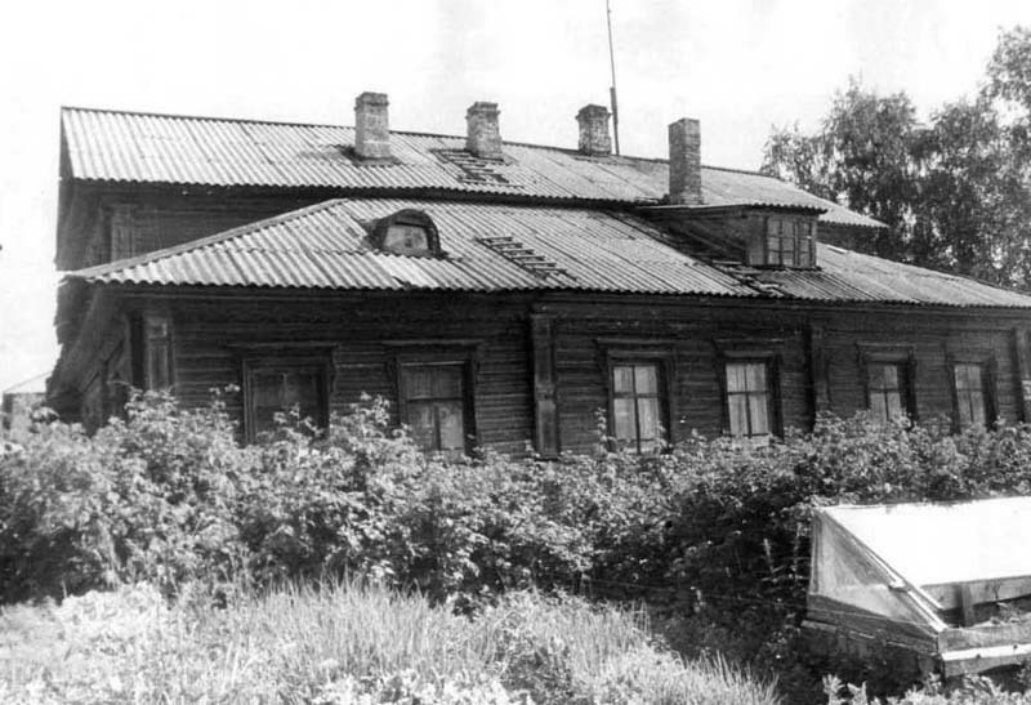
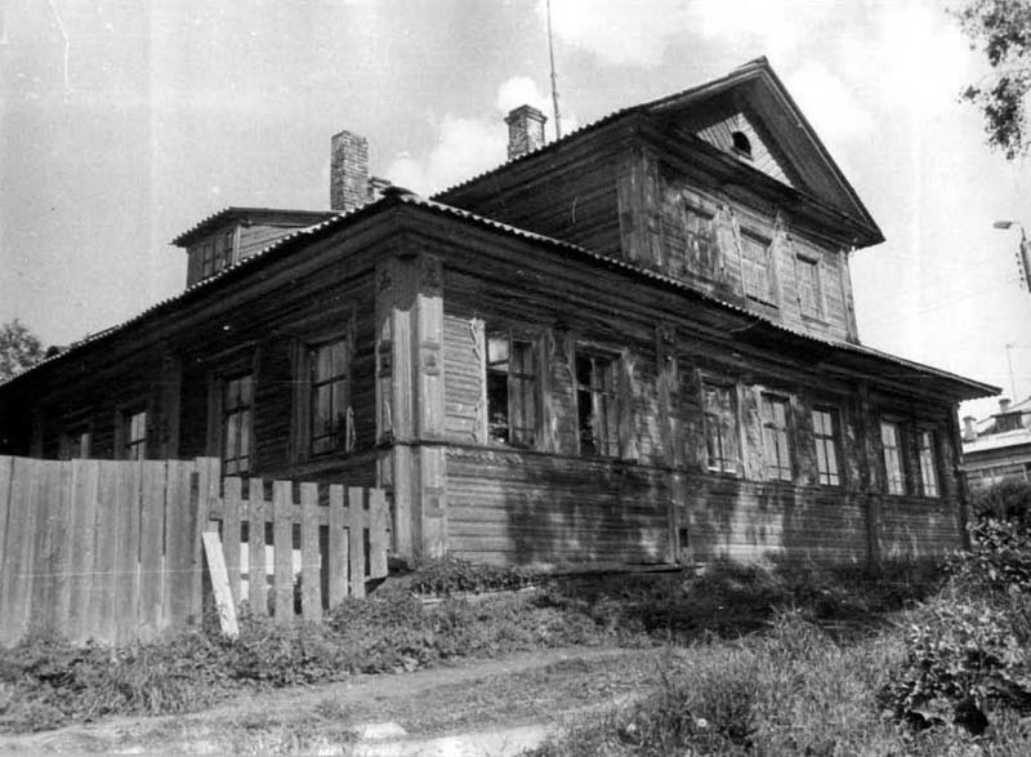
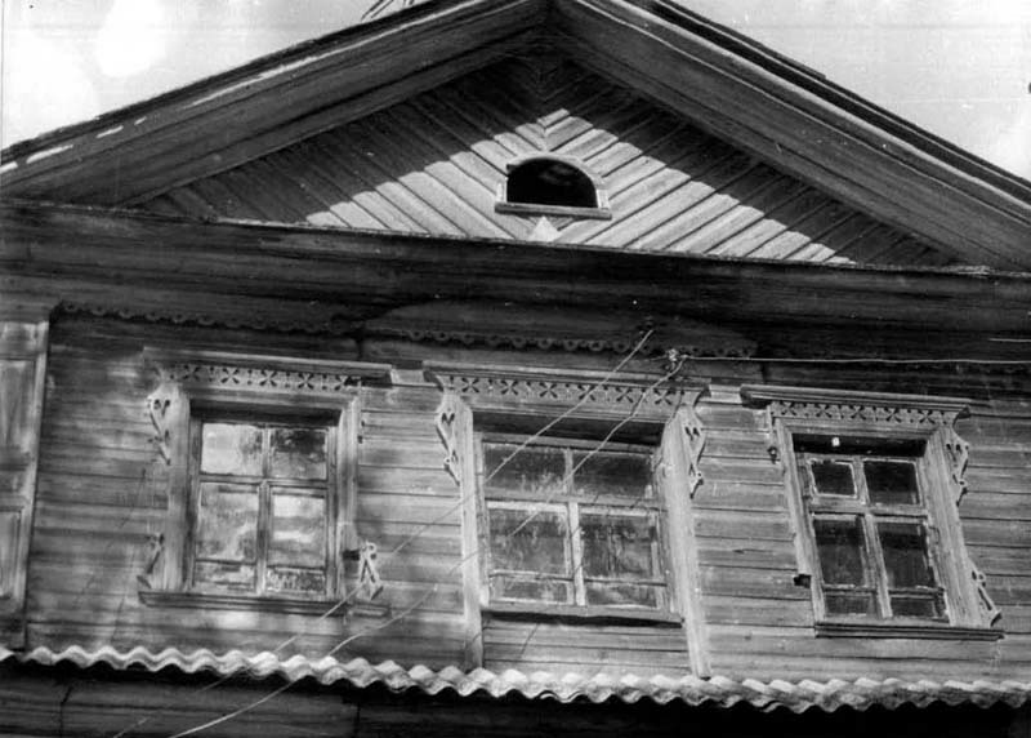
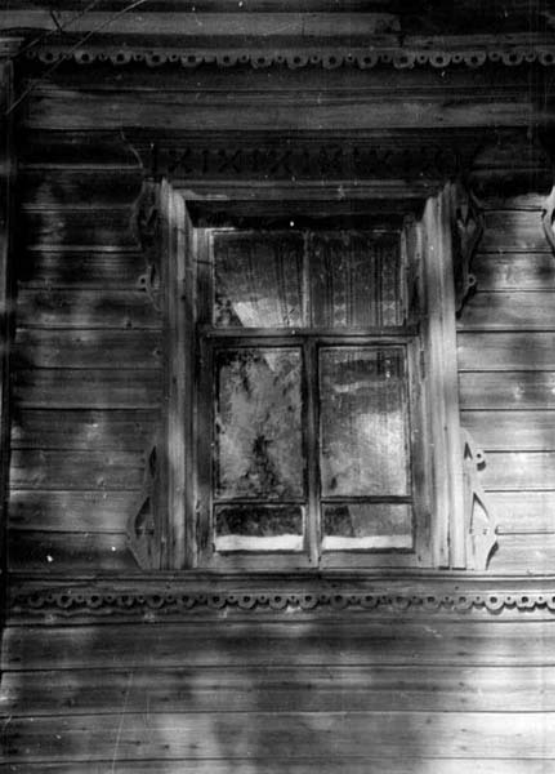
ПРИЛОЖЕНИЯ: экстерьера 6

На западном фасаде над входом сохранился деревянный навес.

Планировка первого этажа, образованная бревенчатыми стенами, состоит из семи жилых комнат и прихожей в северо-*восточном* углу, группирующихся вокруг центральной проходной комнаты. Все помещения первоначально были объединены между собой круговым обходом. В центральной проходной комнате установлена двухмаршевая деревянная лестница, ведущая на мезонин. В мезонине по сторонам центрального помещения расположено две жилых комнаты. Перекрытия плоские. Потолки во всех помещениях обработаны скромными тянутыми карнизами. В некоторых комнатах на потолках сохранились круглые лепные розетки. Двери в доме двухтипов: двупольные и однопольные с прямоугольными и ромбовидными филёнками. Перила лестницы, ведущей на мезонин, декорированы панелями. Стены и потолок в прихожей обшиты вагонкой.

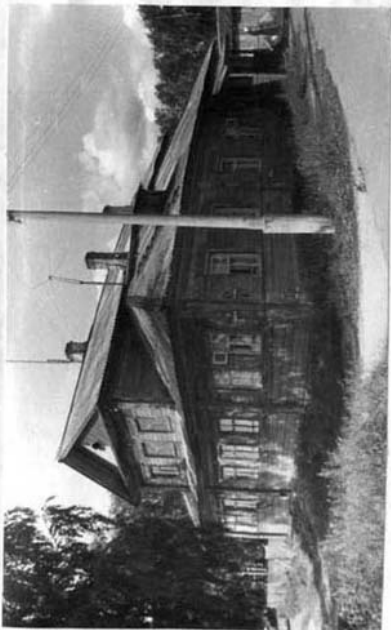
Фото или схематический план

Одноэтажный с мезонином деревянный жилой дом расположен на набережной р. Онеги на углу квартала. Здание рублено из бревен, перевязанных в "обло", и обшито снаружи тесом. Прямоугольный объем в плане приближающийся к квадрату, восточным фасадом обращен к набережной, северным - к ул. Сергеева. Оформление фасадов выполнено в духе эклектики с использованием резных деталей. Планировка состоит из семи жилых комнат и прихожей, группирующихся вокруг центральной проходной комнаты.
