ПАСПОРТ

I. НАИМЕНОВАНИЕ ПАМЯТНИКА Дом Столетовых /каменный/

IV. АДРЕС (владельцев) ПАМЯТНИКА г. Владимир ул. Интернационала, 59

УЧЕТНАЯ КАРТОЧКА
Дом Столетовых /каменный/

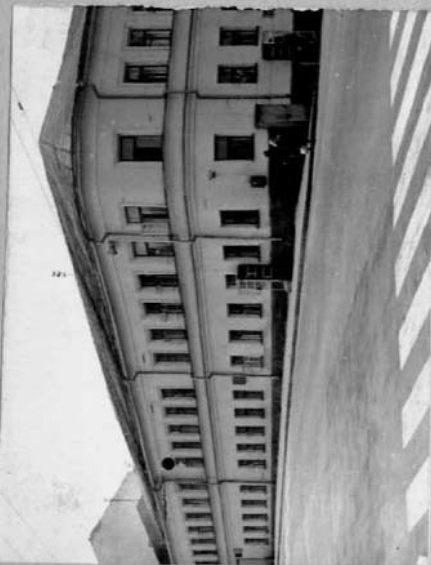
Фото или схематический план.

Дом Столетовых /каменный/ находится в центре г. Владимира среди домов городской застройки сер. XIX начала XX века. В плане здание представляет Г-образную двухэтажную постройку, крышу двускатной металлической кровлей, центральный фасад которой выходит на ул. III Интернационала. Со стороны ул. Столетовых находится широкий арочный проем, ведущий во двор, который в настоящее время закрыт широкими двускатными воротами, которые по форме и размерам соответствуют арочному проему.

Сложено здание из красного кирпича на цементном основании. Размеры кирпичей 270 x 130 x 67,5.

Декоративное оформление здания весьма просто и лаконично.

Простой ленточный карниз проходит между окнами первого и второго этажа.
