П А С П О Р Т

Сарай пожарный

кон. XIX в.

Пермская область, Суксунский район, д. Киселево
Пожарный сарай, кон. XIX в.

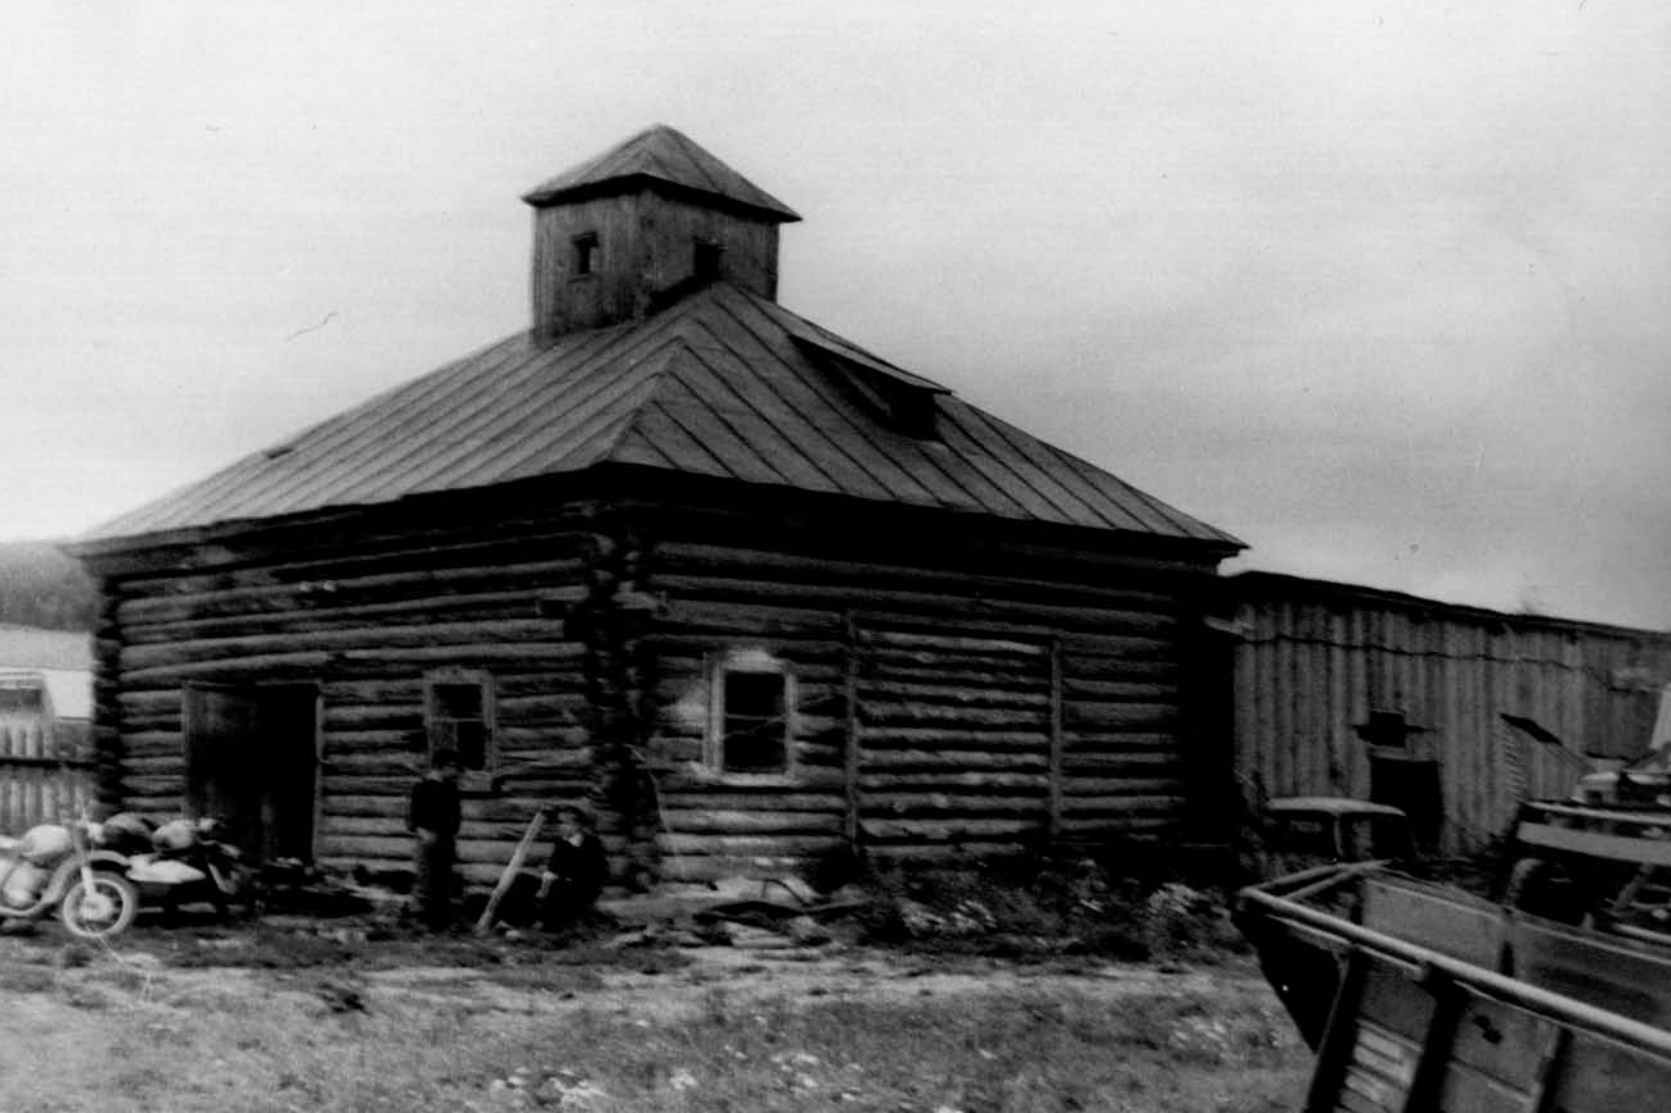
Обмеры выполнены в
1977г. Бобылевим В.Г.

Постройка срублена из круглых бревен диаметром 18-28 см, пазы проконопачены, углы рублены в обло с остатком, 10 венцов бревен имеют высоту 223 см, здание имеет размеры 8x8 м.

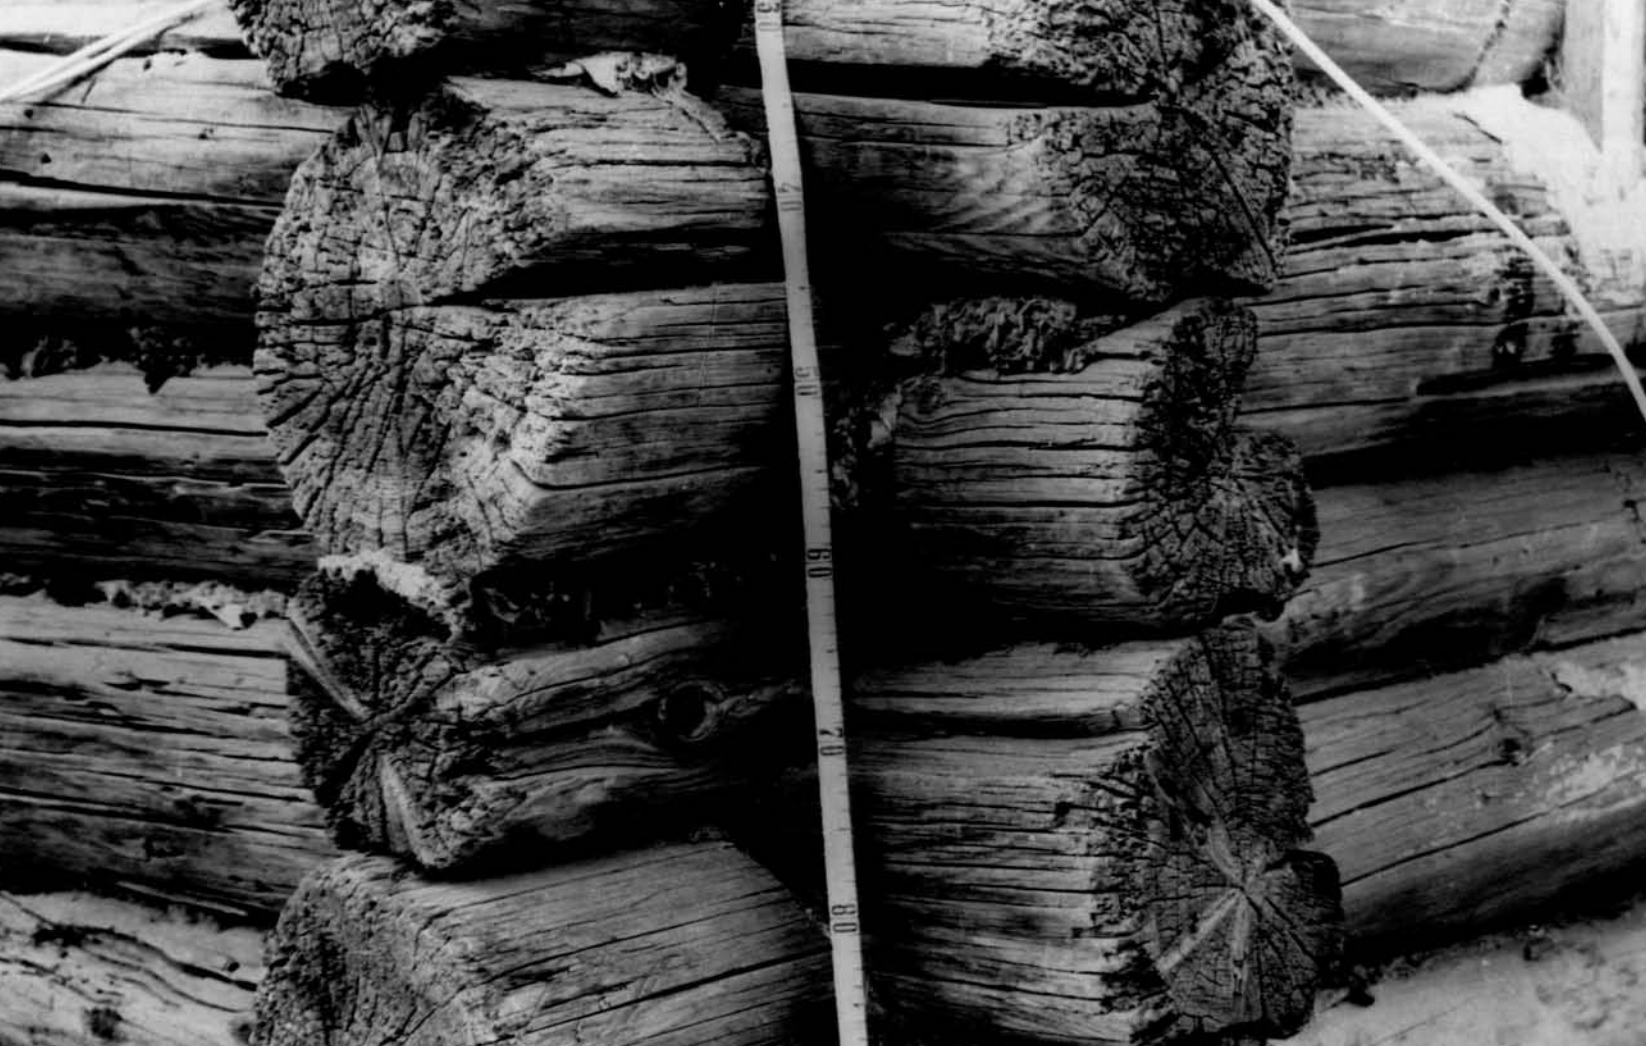
Восточный фас

Памятник расположен на краю деревни, около тракта Пермь-Кунгур-Свердловск и представляет собой одноэтажное бревенчатое здание, без обшивки, крытое четырехскатной стропильной крышей, покрытие выполнено из кровельного железа. На крыше устроена небольшая наблюдательная вышка, стены которой из досок, перекрытие шатровое (четырёхскатное). Узкий фриз из досок опоясывает здание. Фасады прорезаны прямоугольными оконными и дверными проемами: на северном фасаде - оконный и дверной (заложен), на восточном - оконный и дверной; на южном - два оконных; на западном - один дверной (заложен).
