П А С П О Р Т

Храмовый комплекс церквей Иоанна Предтечи и

I. НАИМЕНОВАНИЕ ПАМЯТНИКА Черниговских чудотворцев, Колокольная

Храмовый комплекс церквей Иоанна Предтечи и
Черниговских чудотворцев. Колокольня.

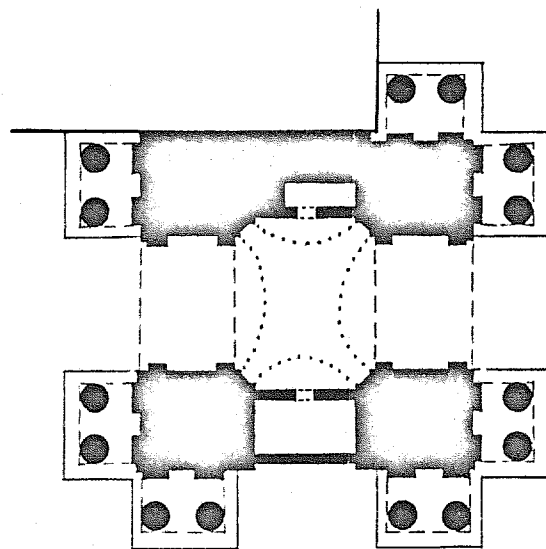
Москва, Черниговский пер. д. 3
Церковь Иоанна Предтечи "под Бором".
Колокольня. 1757-1781 г.г.
План 1-го яруса.

Квадратная в плане, четырехъярусная колокольня состоит из трех убывающих четвериков, завершенных куполом с люкарнами, над которым возвышается световой барабан со скошенными углами, увенчанный

Компактный объем основания усилен отставными четырехколонными дорическими портиками, завершенными в центре треугольными фронтонами, и по бокам спаренными вазонами.
