# П А С П О Р Т

Монастырь Спасо-Преображенский .

Канал между озерами Сисяярви и Лещовым

**УЧЕТНАЯ КАРТОЧКА**

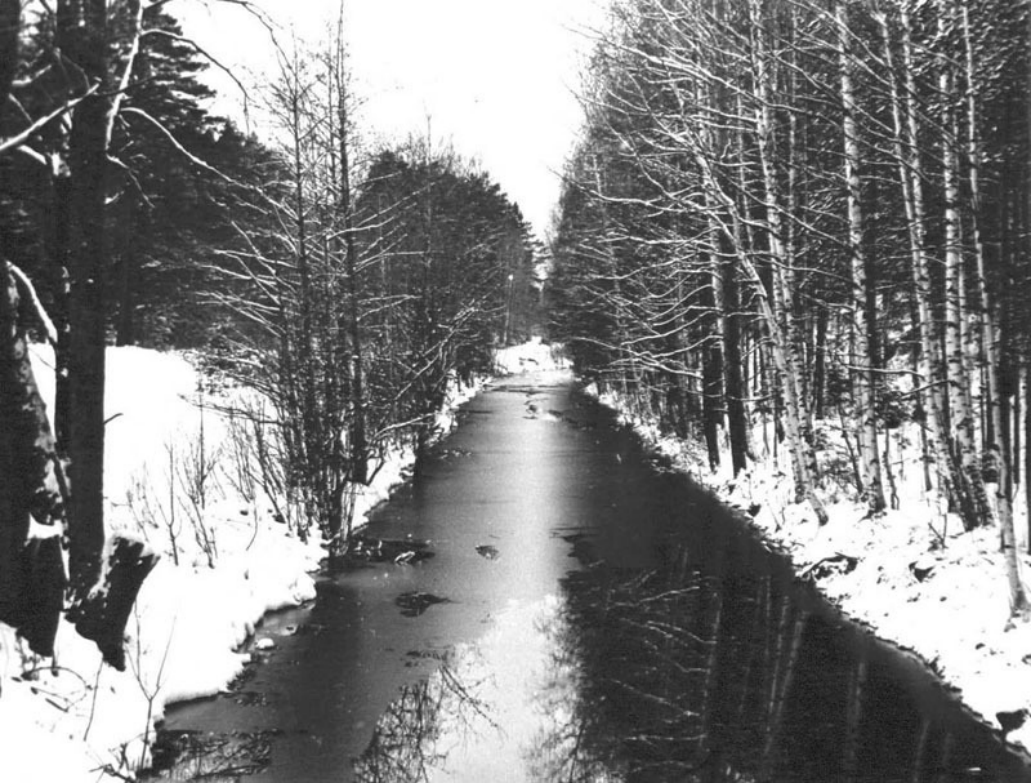
Канал между озерами Сисяярви и Лещовым находится в центральной части острова Валаам.

Устроен на значительном протяжении в скальном грунте. На отдельных участках выполнено укрепление береговой линии бревнами. Через канал перекинута два моста: на ездовой дороге от Спасо-Преображенского монастыря к Воскресенскому скиту сооружен деревянный однопролетный мост, опирающийся на массивные подпорные стенки из грубо околотых блоков габро-диабазы, сложенных насухо, на дороге к монастырской ферме — двухпролетный деревянный мост на ряках, рубленых из бревен с засыпкой рваным габро-диабазом.

Основные габариты : длина канала 800 м  
средняя ширина 3,0 м  
средняя глубина 1,5 м

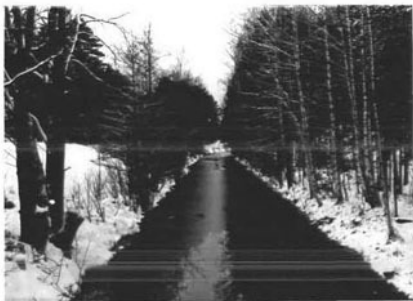
Фото или схематический план

Канал между озерами Сисяярви и Лесчярви находится в центральной части острова Валаам. Соединяет эти озера.

Проделан в скальном грунте. На отдельных участках выполнены укрепления береговой линии из бревен. Через канал перекинута два моста: по главной ездовой дороге — деревянный на каменном основании, по дороге на ферму — каменный с подпорными стенками из валунов. Надписей нет.

Основные размеры:  
ср. глубина 1,20 м.  
ср. ширина 3,0 м.  
длина 800 метров.
