П А С П О Р Т

I. НАИМЕНОВАНИЕ ПАМЯТНИКА — Лыбад — общественный

1929 — 30 гг.

Амбар общественный

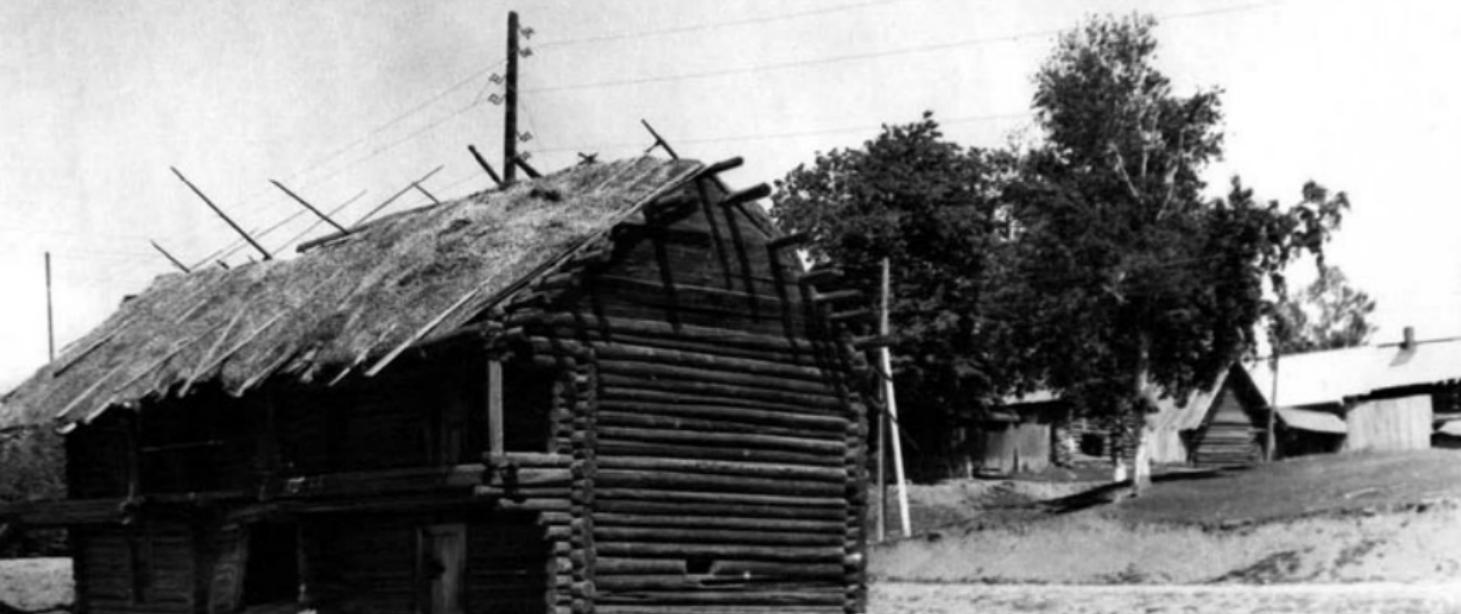
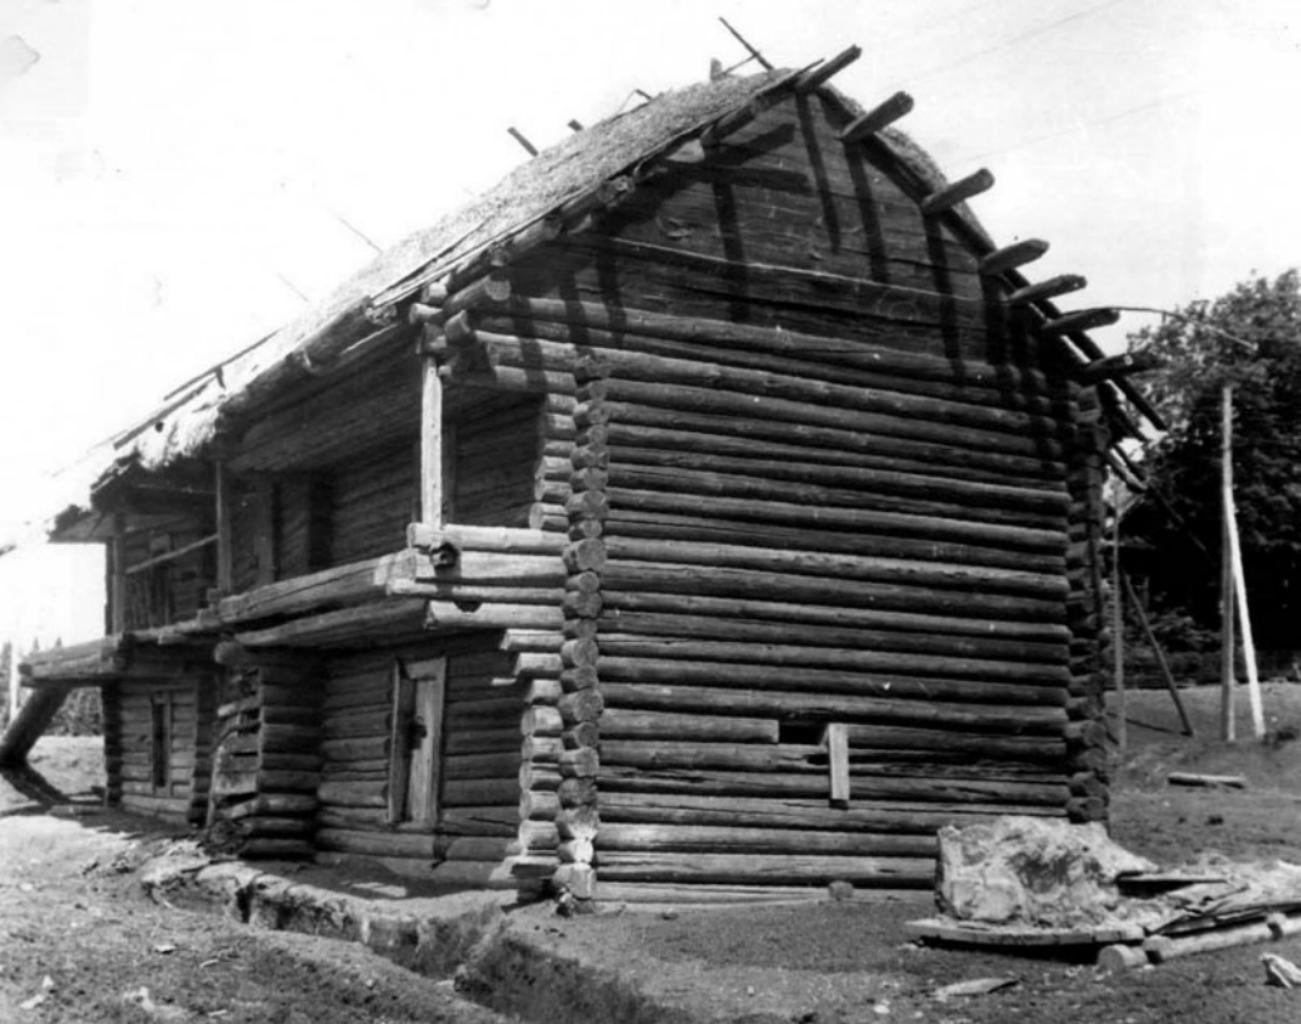
Амбар в с. Шамардан — типичная деревянная рубленая постройка хозяйственного назначения. Двухэтажное бревенчатое здание, прямоугольное в плане, состоящее из двух клетей и центральной части — сенса. Расположен амбар почти в центре села рядом с главной улицей на самом берегу ручья. Уровень земли, где построен амбар, несколько ниже полотна дороги главной улицы, поэтому с дороги на галлерей 2-го этажа перекинут пологий деревянный пандус.

Конструктивная система — традиционная для народного зодчества самоволоков. Сохранились до сих пор фронтонные брови, перекрытия и слеги, а также кроны — "курицы" и желоба — "застрека". Даже прижимное бревно — "ожиупено" фрагментарно сохранилось. Но тесовая кровля пришла в полную негодность, и на её остатки была навалена солома и сверху придавлена деревян.

Наибольший интерес представляет главный фасад, который имеет крытую галерею во втором этаже. Она сооружена на выступающих концах торцевых бревен сруба. По своей функции эти выступающие бревна работают как кронштейны. Крайней галлереей является свес общей кровли амбара. Оконных проемов нет, поэтому из четырех стен три — глухие, а с главного фасада пробурчены пять дверных проемов, закрывающихся одностворчатыми дверьми и один широкий в 1-м этаже без дверей для въезда подводы.

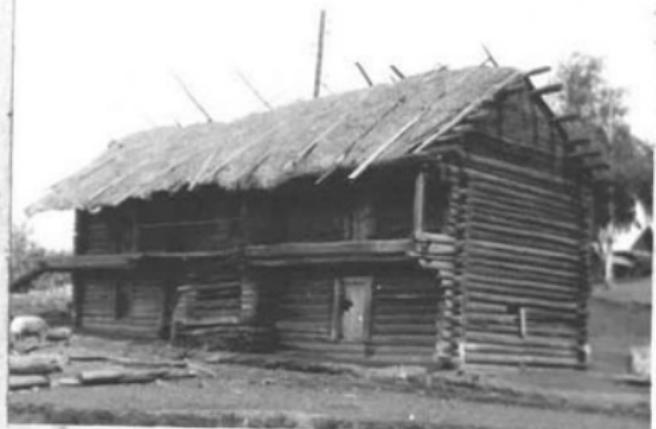
Фото или схематический план

Амбар в с. Йамардан - типичная деревенская рубленная постройка хозяйственного назначения. Двухскатное бревенчатое здание, прямоугольное в плане состоит из двух翼 (крыльев) и центральной части - срези.

Строительная система самцовско-слеговая, традиционная для народного зодчества. Сохранились фронтонные бревна-перекрытия (слеги), фрагментарно сохранился фронтон. по тесовая кровля пришла в полную негодность и на нее была насыпана солома и пришвартованы деревянные сверла.

Наиболее интересен разрез фасада, который имеет крытую галерею на втором этаже.
