## П А С П О Р Т

I. НАИМЕНОВАНИЕ ПАМЯТНИКА Усадьба Никольского монастыря

IV. АДРЕС (местонахождение) ПАМЯТНИКА Владимирская обл., г. Гороховец, *Рядына-*  
*Деловарская ул., 42* Никольский монастырь

**УЧЕТНАЯ КАРТОЧКА**  
**Ограда.**

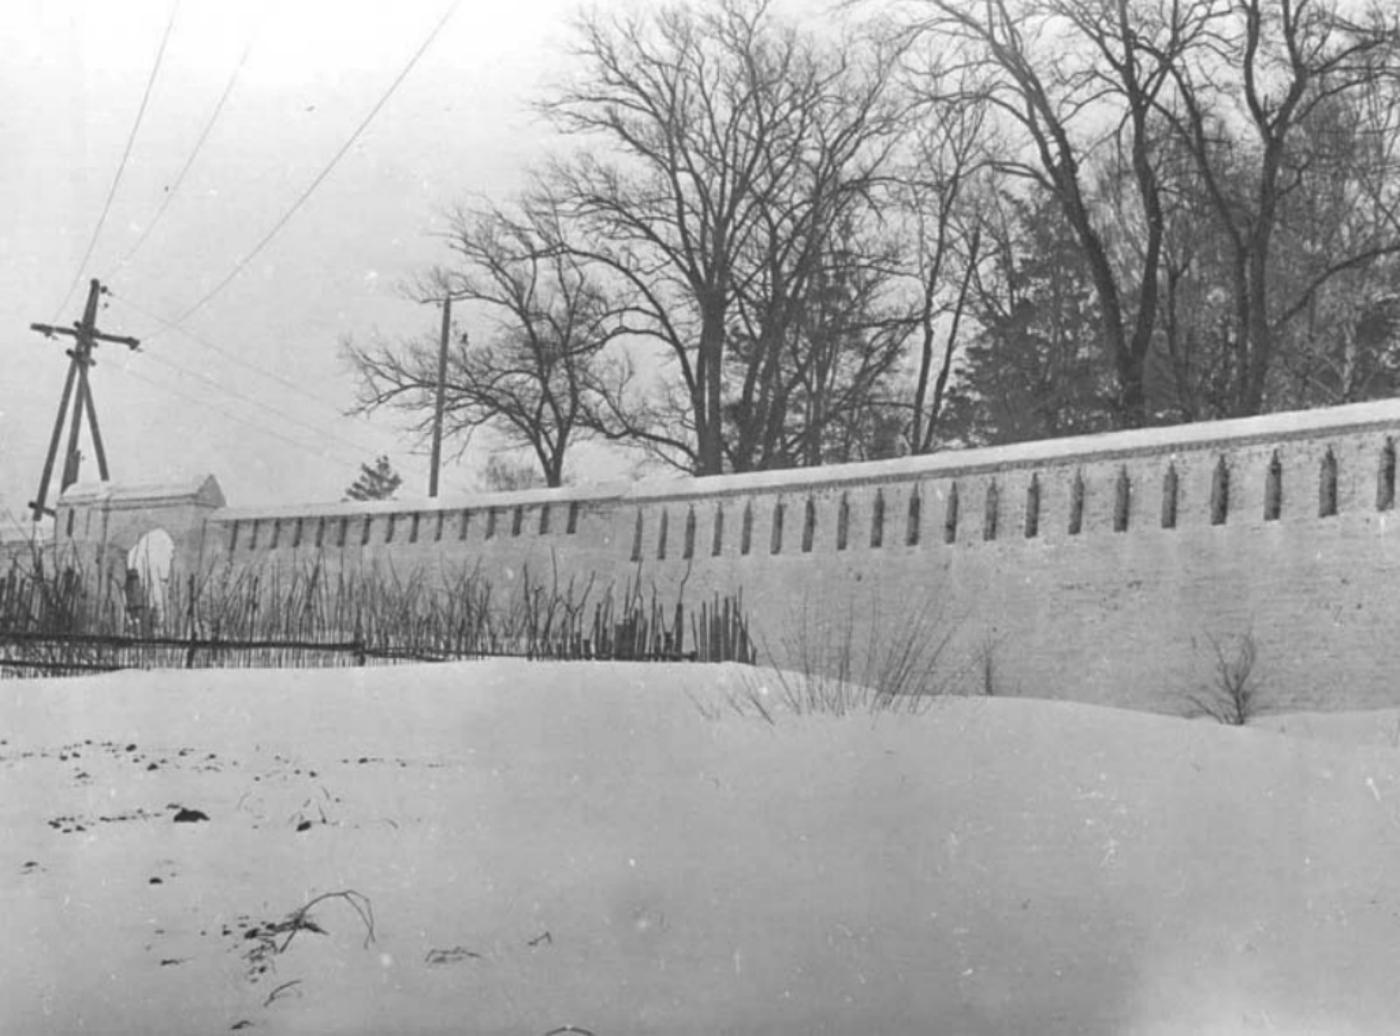
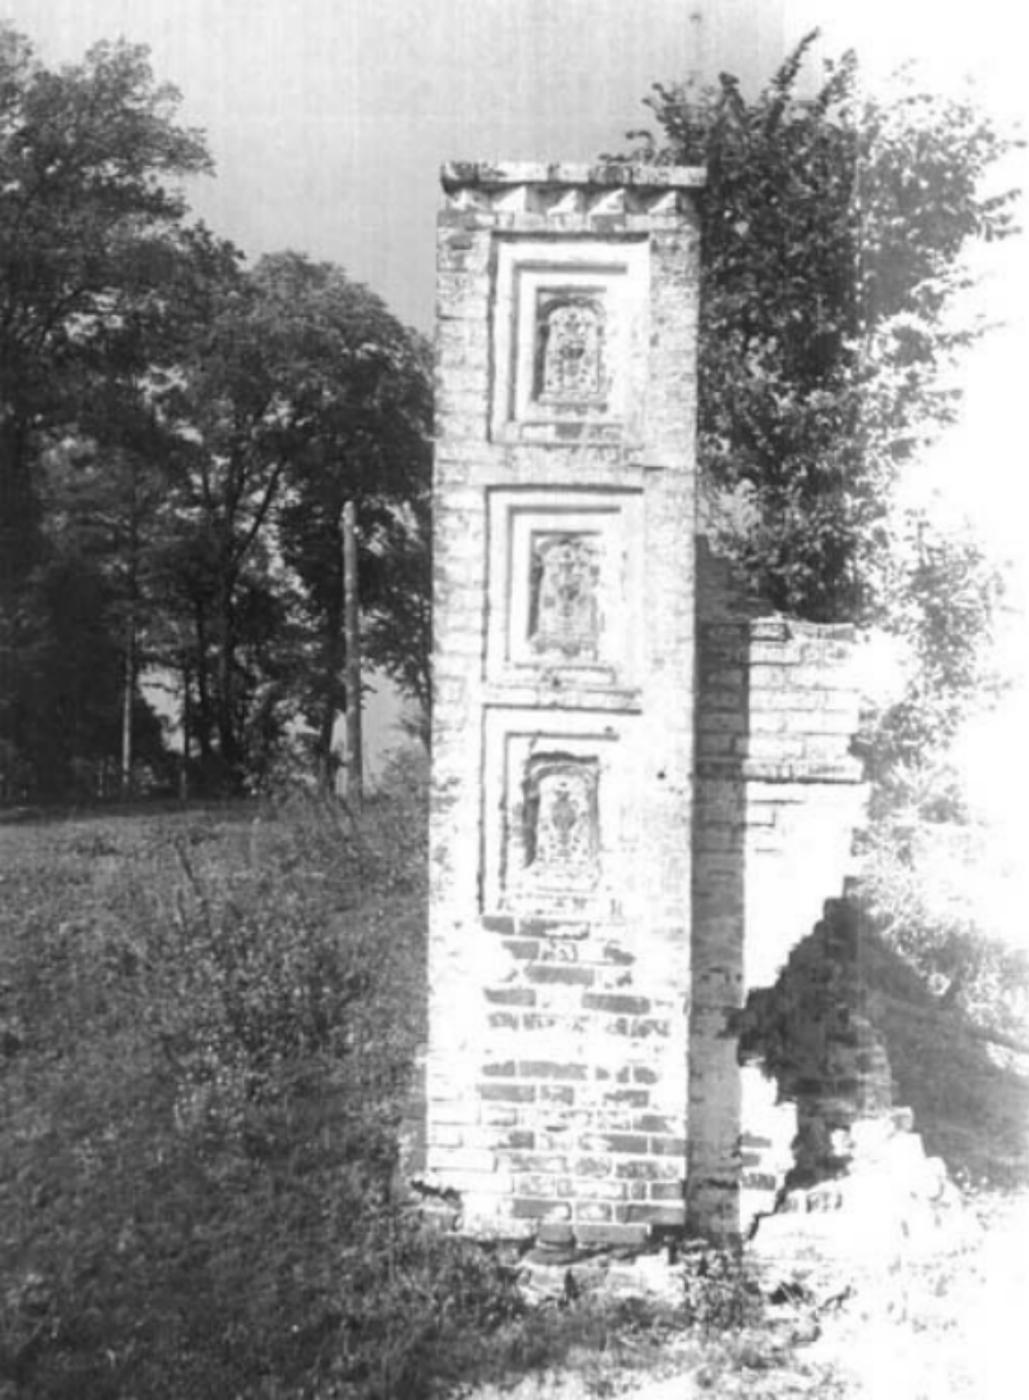
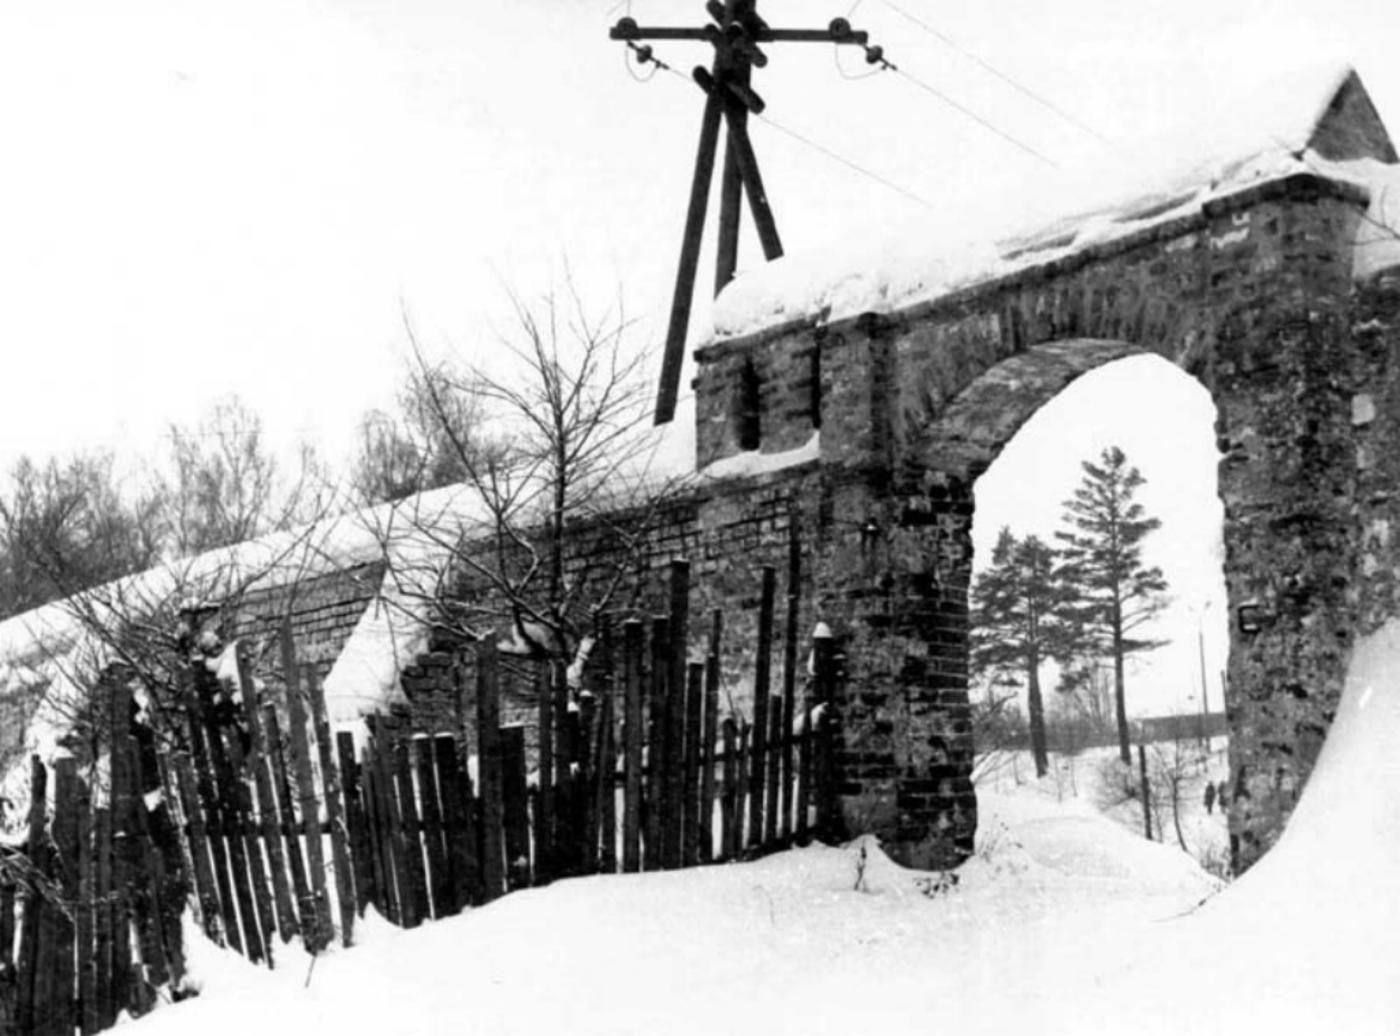
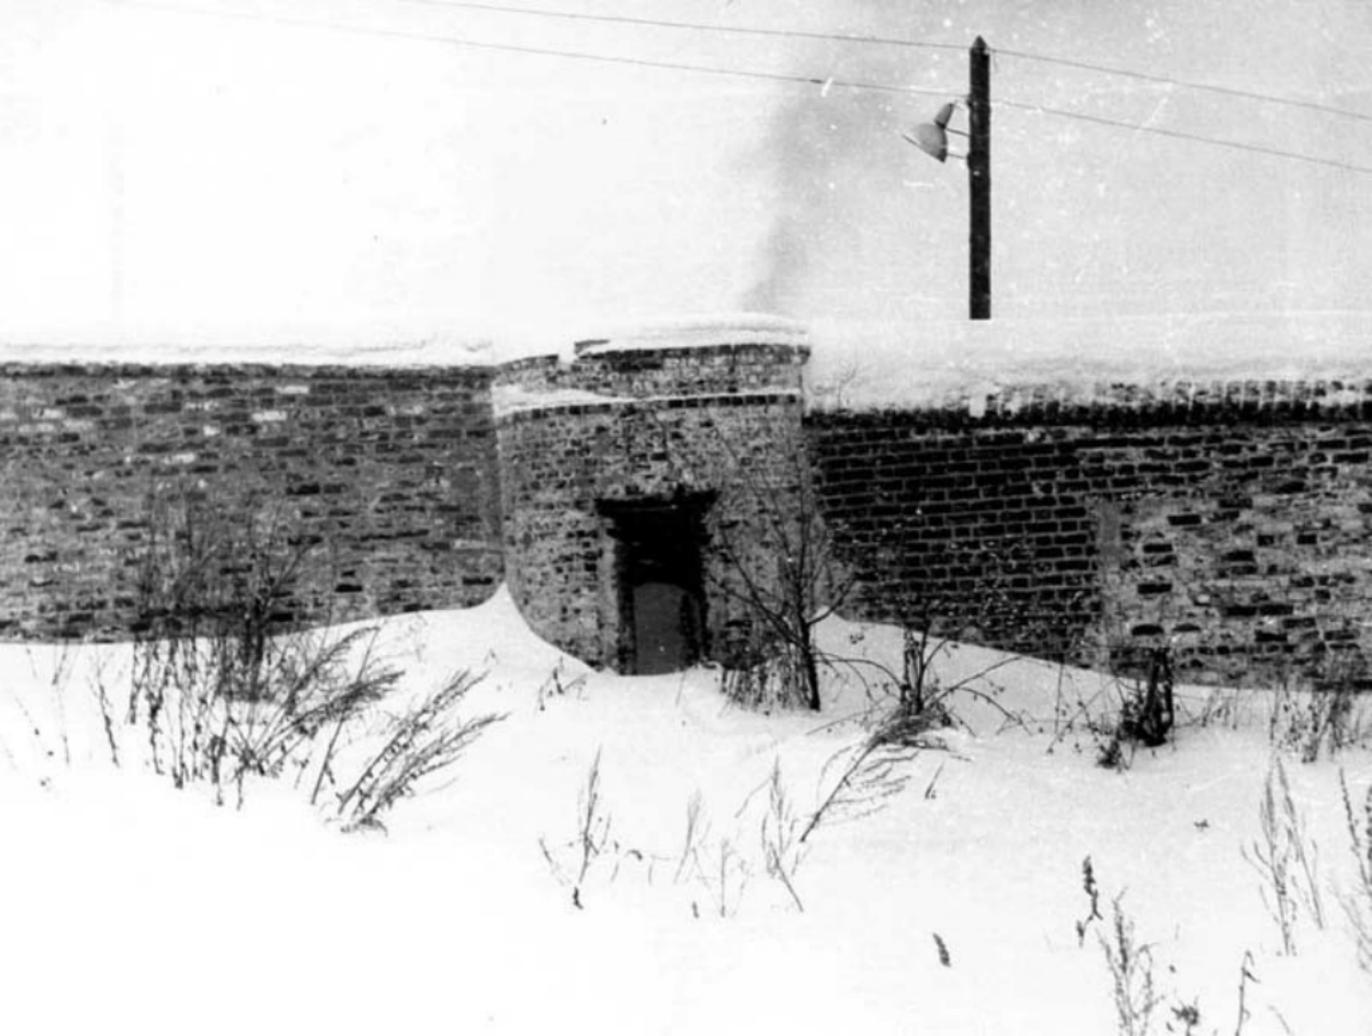
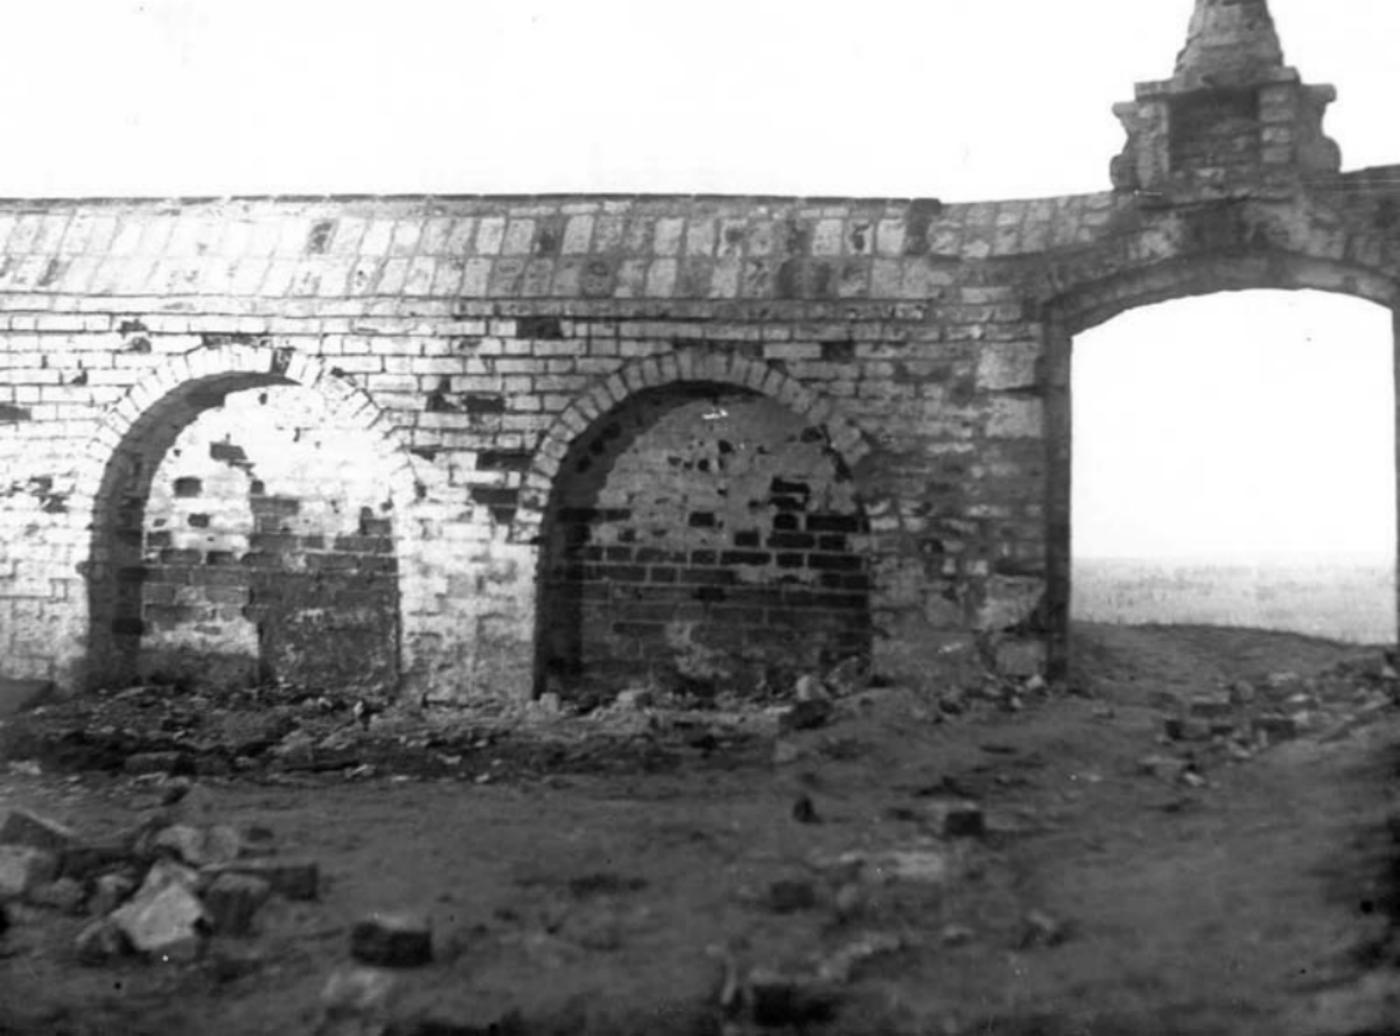
Часть ограды разрушена. Утрчены св. врата с Покровской надвратной церковью.

В 1953 году ВСЭНРИМ по проекту архитектора Е.А.Архипова проводились ремонтно-реставрационные работы и консервация сохранившихся частей ограды. В 1963 году проводились ремонтные работы. Материалы хранятся в архиве ВСЭНРИМ.

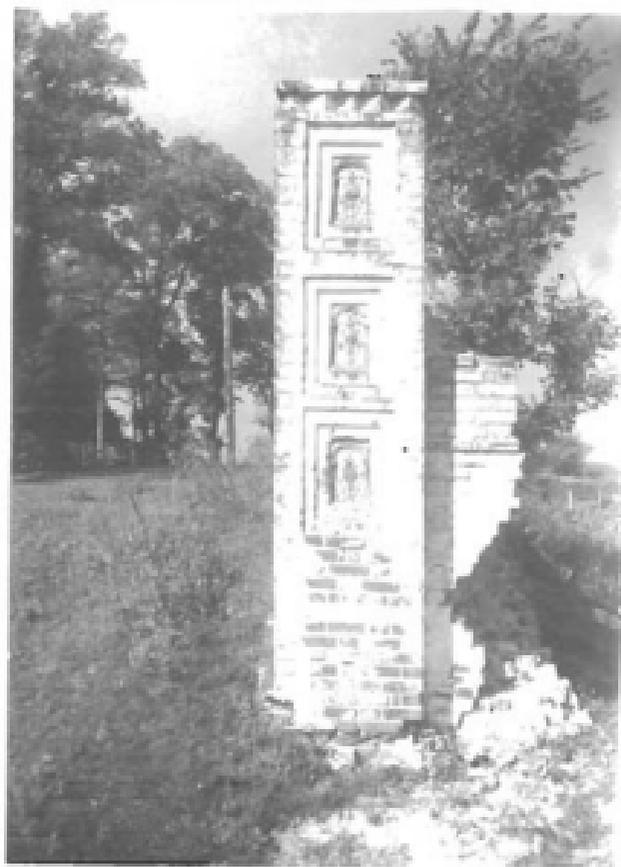
Фото или схематический план

Ограда сохраняется с северной, западной и восточной сторон монастыря. Сложена из кирпича размером 300х80х140-160мм. Имеет в плане подковообразную ломаную форму. Разные ее участки имеют некоторые отличия в конструкции; разные они и по высоте. Северный крайний участок - с арочными нишами в основании, следующие два участка простые, сплошные, гладкие. Юго-западные участки завершены целевидными зубчатыми проемами - "бойницами". Ограда имеет двое ворот - с восточной и северной сторон и одну угловую круглую башню. С внешней стороны на изломах укреплена контрфорсами. Юго-восточный столб украшен цветными изразцами, помещенными в ширинки.

Пример монастырской ограды с разновременными участками, выполненными в формах архитектуры XVII-XIX веков.
